1 IDENTIFIKASIE Gebou 11.5

Provinsie:	Transvaal	
Distrik:	Middelburg	
Naam:	Botshabelo Sendingstasie	
Gedeelte:	Motse-woongebied	
Huidige Gebruik:	Geen	Bron: Waarneming
Oorspronklike Gebruik:	Woonhuis	Bron: L Swiegers
Datum van oprigting:	vanaf 1865	Bron: M Naudé
Skepper/bouer/maker:	Oorspronklike eienaar self	
Dokumenteerders:	B de Villiers, K Trieloff en N Smit

1 IDENTIFIKASIE Gebou 11.7, 11.8

1 IDENTIFIKASIE Gebougroep 11.40

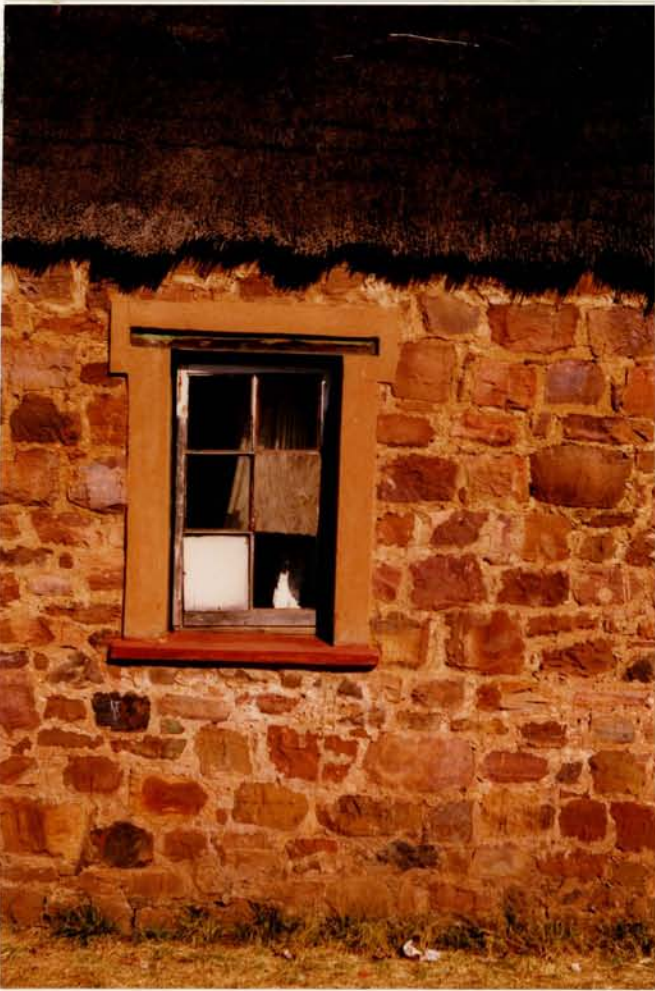
- 3.2. Die ontwerpgehalte van detail en vakmanskap is uitstekend. Die aandag wat geskenk is aan die vensterdetail dui op belange wat verder as die funksioneel noodsaaklike gestrek het (foto 1). Die huis kan nie sondermeer as deel van die Motse-dorp gesien word nie omdat die boumetode, detail en styl in vele opsigte van dié van die ander geboue van die kompleks verskil. So is selfs die buitemure skynbaar resent met die sekere gebruik van sementmortel om klipwerk te bind. Ook die bouvorm is vreemd in vergelyking met ander huise. Hierdie huis is feitlik vierkantig en op plan gevolglik meer as een vertrek diep. Die stoep op die noordsooste hoek was moontlik deel van die oorspronklike. Praktiese en dekoratiewe detail by vensters suggereer 'n duidelike historiese bewussyn.

1. Venster oosfasade

Die grasdak se randafwerking het aandag nodig. Die nokplaat moet verstewig word. Alhoewel meeste van die vensters redelik beskadig is (ruitglas is nie in rame nie) is die rame nog in 'n goeie toestand (1). Vensterdetail is baie deeglik (2). Houtlatei word aan die bokant baie netjies deur die pleisterwerk omraam. Die skoorsteen is van kleistene gemessel en afgewerk met 'n seimentmortel pleisterlaag. Die voegskortwerk om die skoorsteen het wel aandag nodig (2)

Minstens een venster in 'n goeie toestand behoort verwyder, ondersoek en herstel te word sodat die vormdetail sowel as die konstruksie deeglik dokumenteer kan word. 32

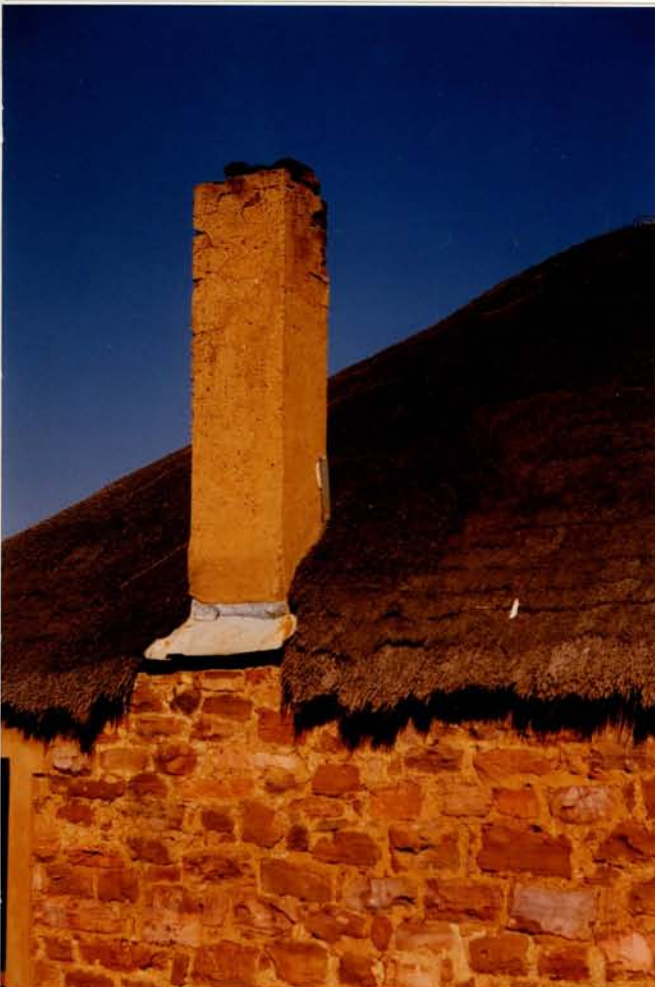
2. Skoorsteendetail

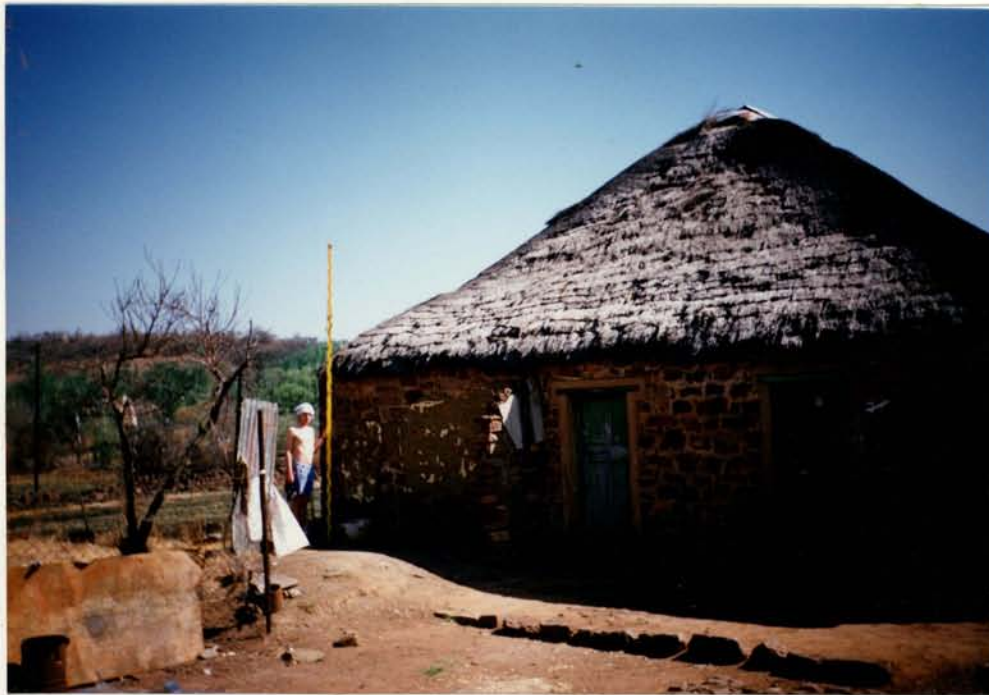
- 3.3. Planvorm is reghoekig alhoewel die massa as 'n kubus voorkom. Tekens van vorige kamers wat nie meer bestaan nie, is aan die suidekant waarneembaar waar steeds 'n kort stuk muur en pleisterwerk teen die klipwerk (4).

4. Suidfasade

Aan die bestaande gebou kan net een verandering gesien word. Dit is die vertrek wat aan die westekant afgebreek is (aanname) - dit lyk of die bestaande buitemuur as binnemuur gepleister was (4).

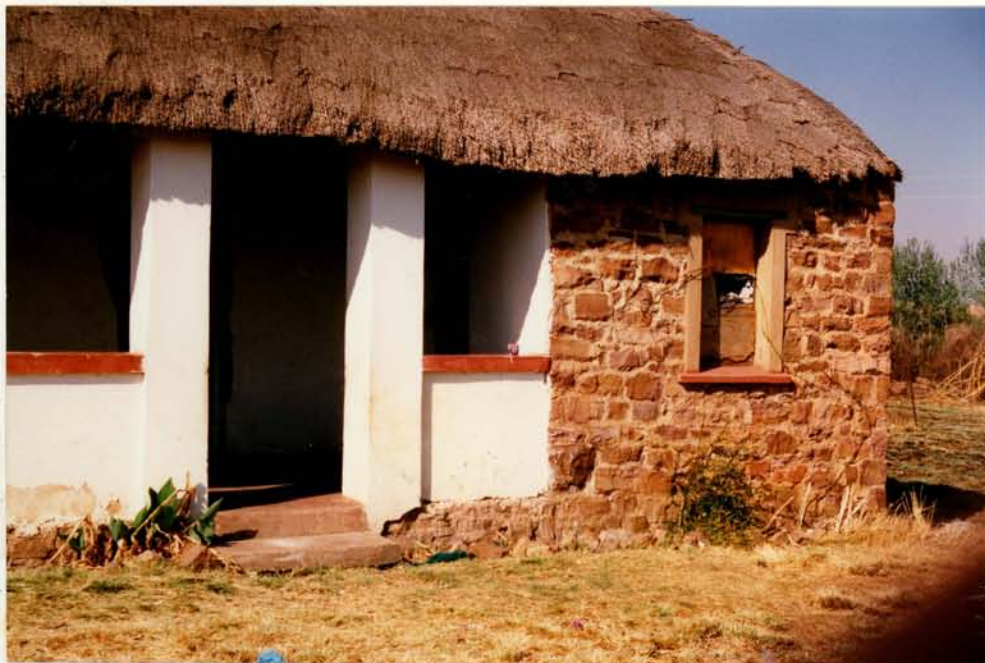
5. Noordekant

Soos reeds gemeld in die bogenoemde afdelings, kan die gebou as 'n hergebruikte struktuur beskou word. Die aanname word gemaak dat die vorige gebou se klippe gebruik is om 'n nuwe huis te bou of dat die huis totaal nuut gebou was: vergelyk die klipmesselwerk (5) met dié van ander geboue van Motse.(6). 'n Duidelike verskil in vakmanskap en tydperk (laasgenoemde eie aanname) kan waargeneem word.

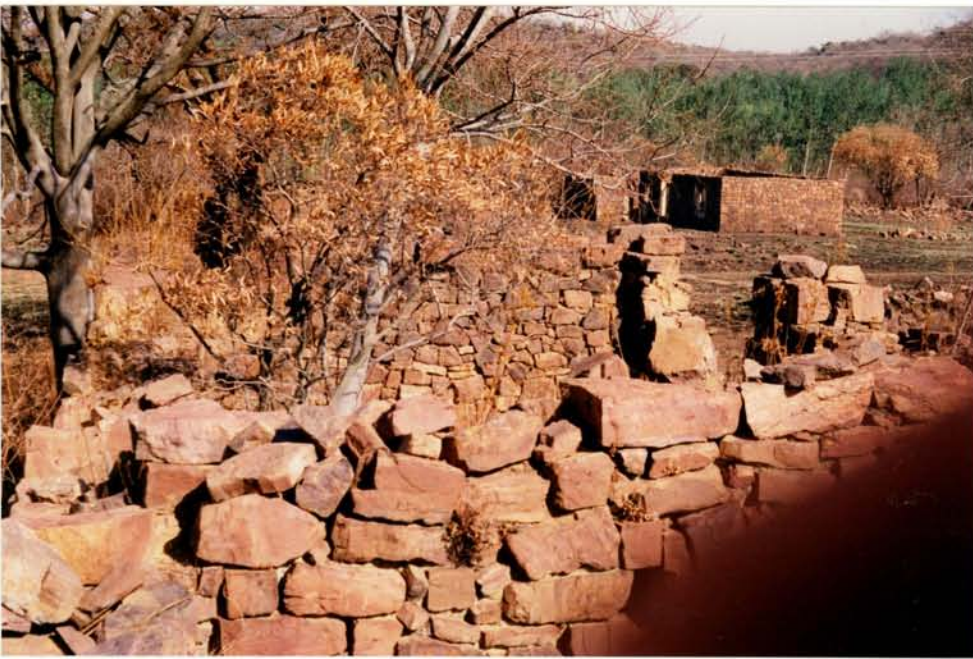
6. 11.7 van suidooste

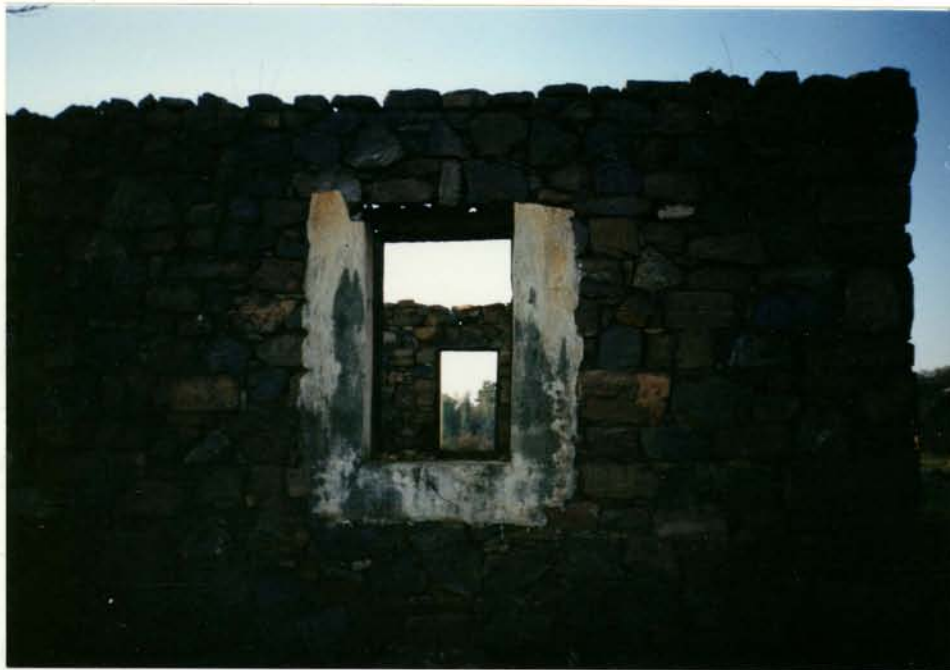
Hoewel die mure self in 'n redelike toestand is, word hulle deur waterindringing en die ontkieming van plantmateriaal beskadig as gevolg van die gebrek aan 'n dak. Hierdie huis, met sy netjiese hoekklipwerk en ongekunsteld sterke omrandings tot openinge is die moeite werd en ook moontlik te bewaar en te herbruik. Die bokante van mure moet dadelik beskerm word om water uit te hou. Lateie behoort vervang te word of oorspannings moet ondersteun word.

5. Venster

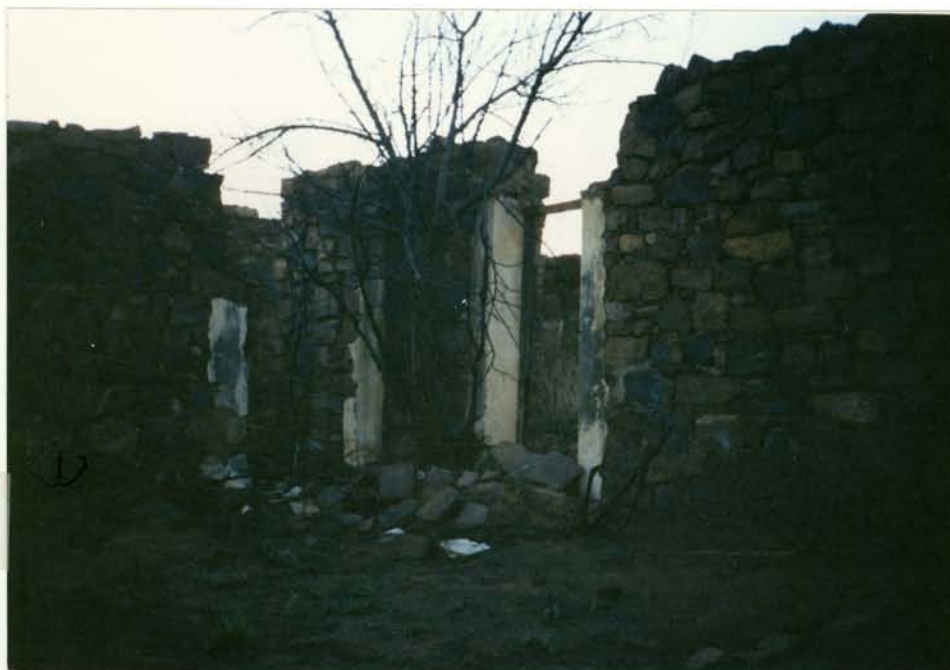
6. Deur

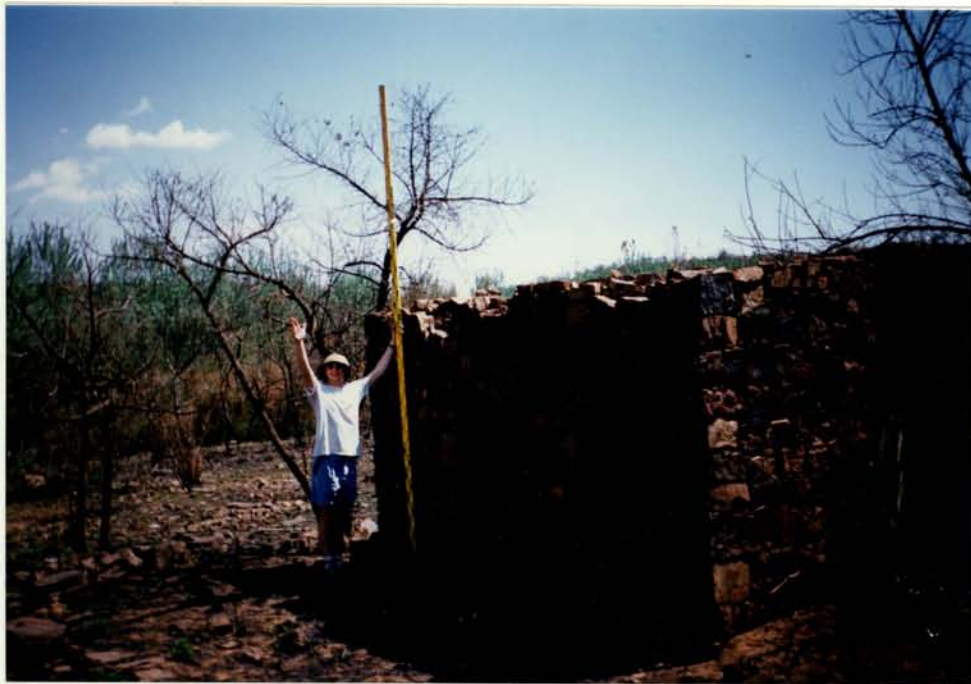
8. Aanbouwing suid

Die suid-westelike kamer blyk 'n definitiewe aanbouing te wees. Die aansluitings is duidelik sigbaar. (kyk aanhangsel en aansigte en plan).

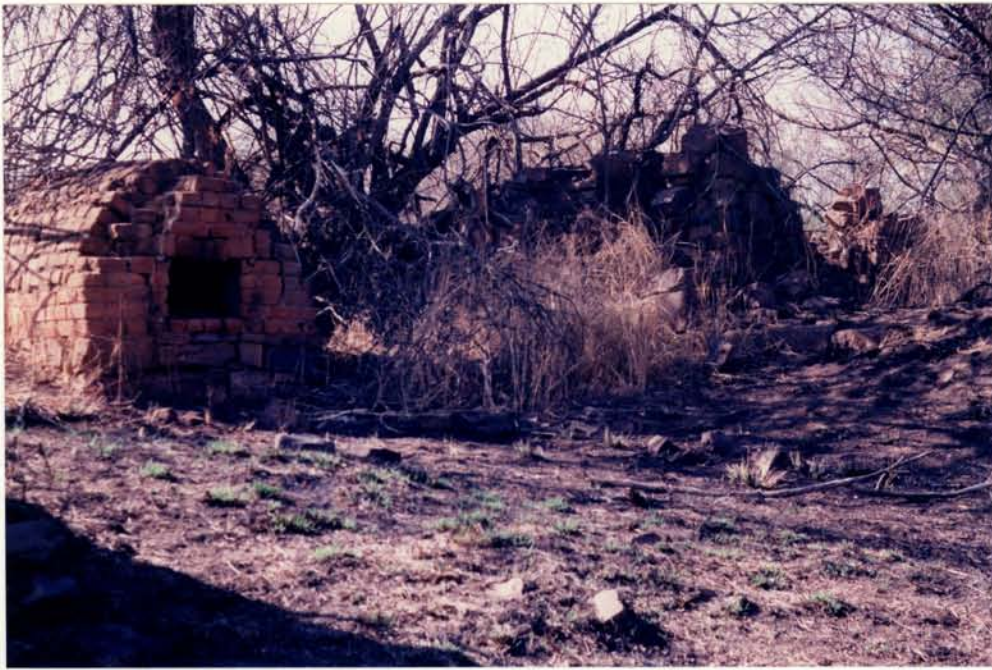
- 3.2. Kyk 3.2. van gebou 11.7. Die Westerse invloed kan ook gesien word deur die gebruik van bakstene by die bakoond (1). Die rondawelvorm is vreemd. Dit blyk dat dit 'n woning was, alhoewel ander ronde vorms in die Motse-kompleks die bastions van die fort en moontlik kalwerhokke is. Verskeie ruïnes van ronde vorms na die suidekant van huis 11.40 kan tog moontlik bewoonbare plekke gewees het, maar mnr M Naudé van die Nasionale Kultuurhistoriese Museum het twyfel hieroor en glo mens moet hulle as buitekrale, eerder as woonplekke aanvaar - tot verdere ondersoek. Die vakmanskap en styl stem ooreen met dié van ander geboue in die kompleks.

1. Bakoond

Spesiale detail is die muurnis (2) en die bakoond.

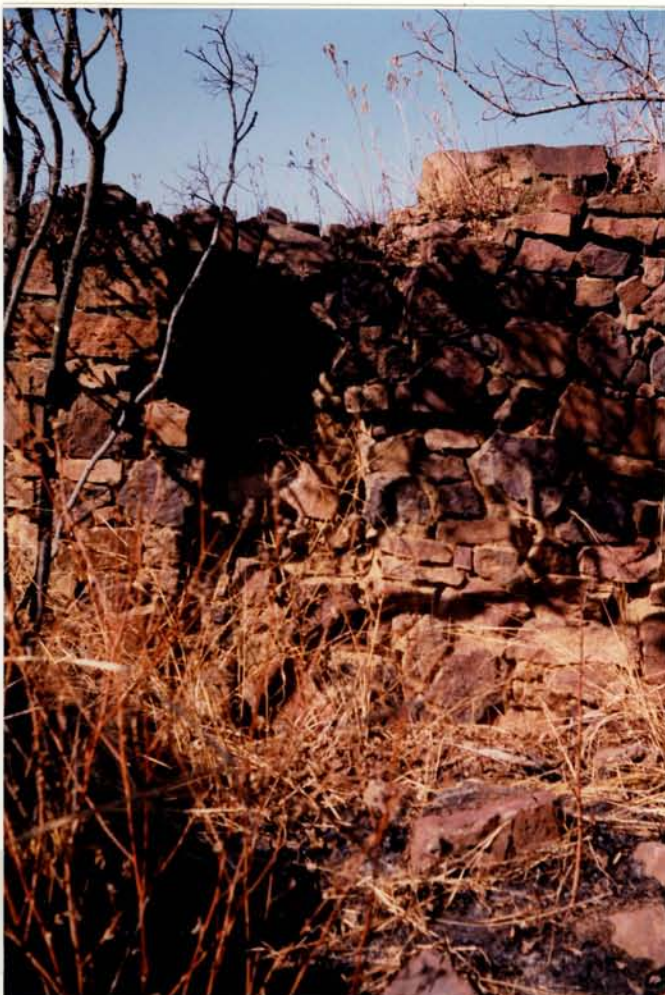
2. Muurnis

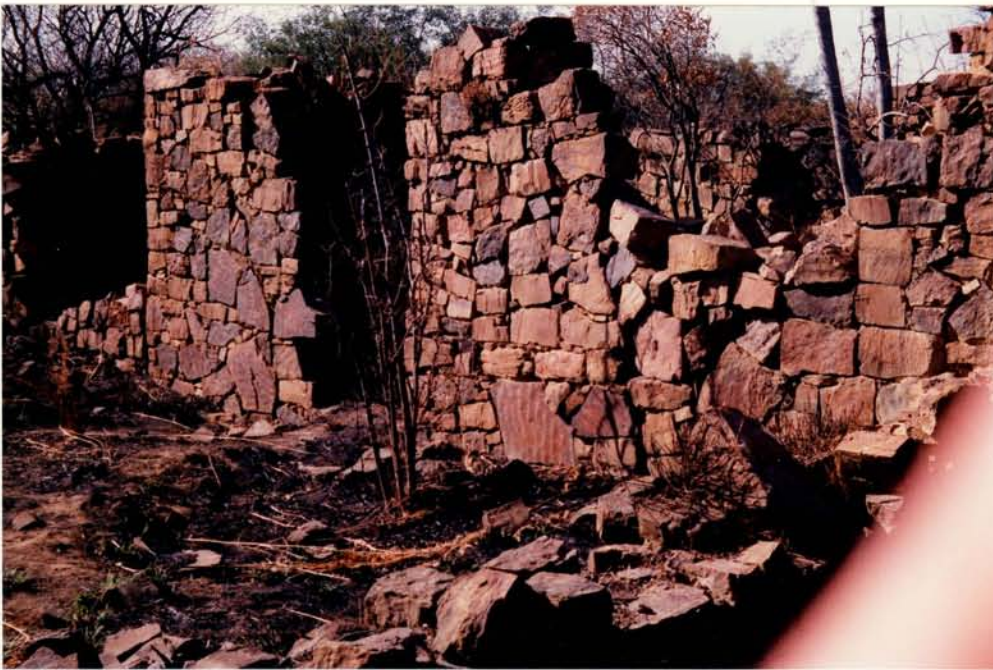
- 3.3. Planvorms is reghoekig of rond (rondawel). Die enigste tekens van aanbouing is op die suidelike gebou; daar is 'n definitiewe verskil in klipwerk (3).

3. Noordaansig

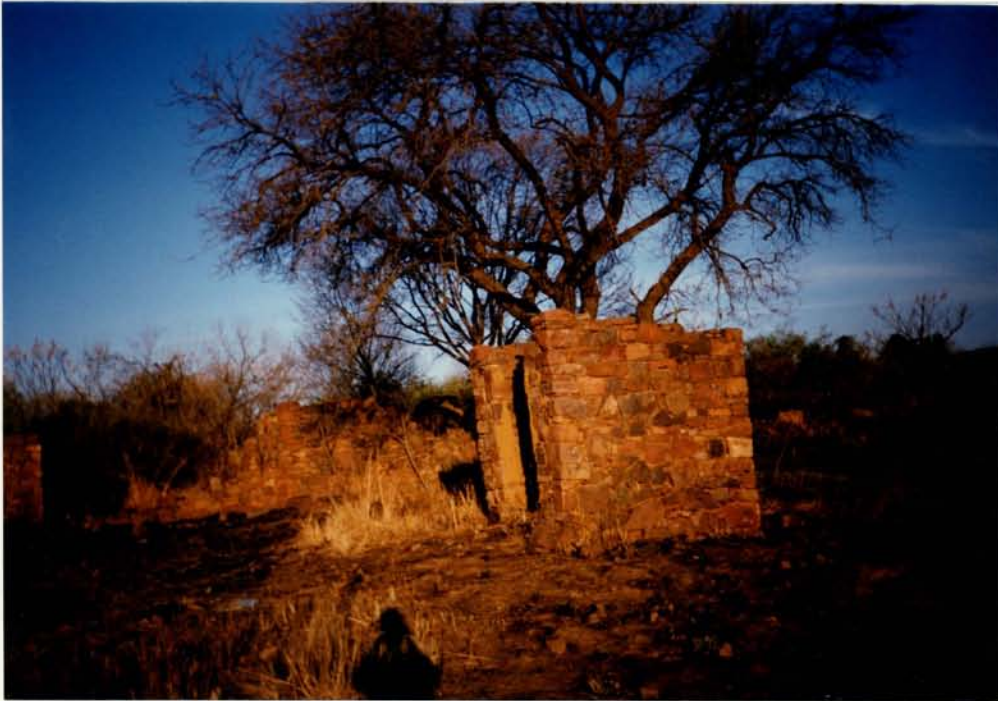
- 3.4 Kontekstuele besonderhede: Landmerk of bydrae tot groep, straat, oop gebied, buurt of plek
- 3.1. Alle geboue in hierdie groep is murasies wat omtrent op lateihoogte staan. Tuinmure vorm skakels tussen die geboue en definieer die privaatdomeine. Toegang tot die kompleks geskied vanaf die noordelike (naby die rondawel), die suidelike teenoor die noordingang, sowel as die westelike kant. Buitegeboue bestaan uit 'n baksteen bakoond en klipgemesselde toilet (4). Verdere onderskeid tussen hoofgeboue en buitegeboue is onduidelik.

4. Buitetoilet (?)

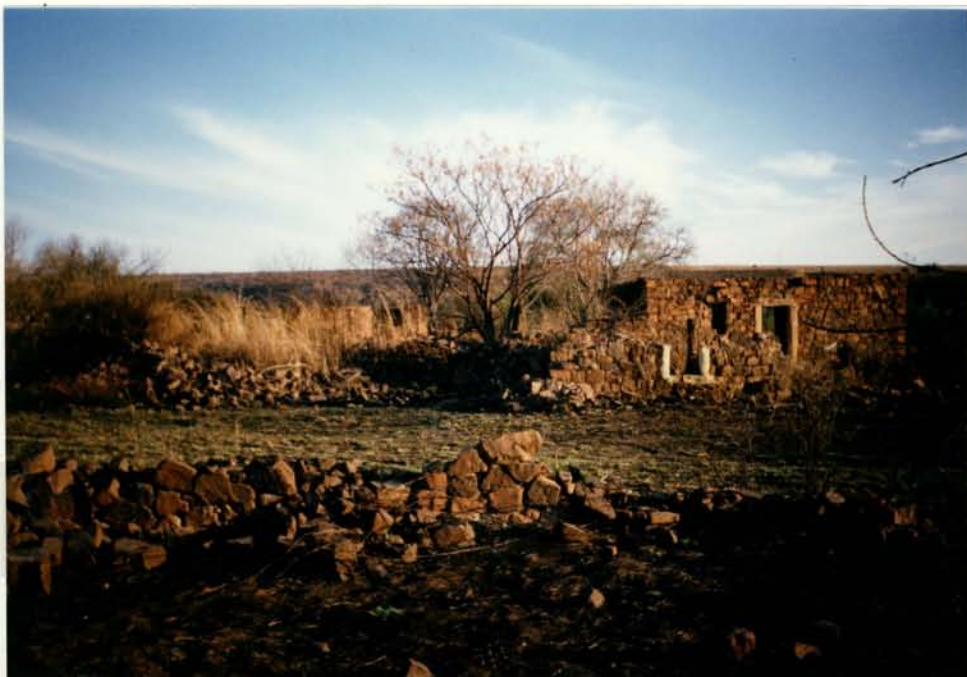
3.4. Hierdie gebou is die eerste skakel met die pad (kyk terreinplan, museumdiens en foto 3). Die huis is die bes bewaarde voorbeeld in die groep en skakel met die kompleks deur middel van tuinmure. Dit kon soos ander geboue ook oorspronklik uit 'n langwerpige enkelvertrek diep konstruksie bestaan het wat met latere aanbouing die vierkantige vorm aangeneem het.

3. Noordakant

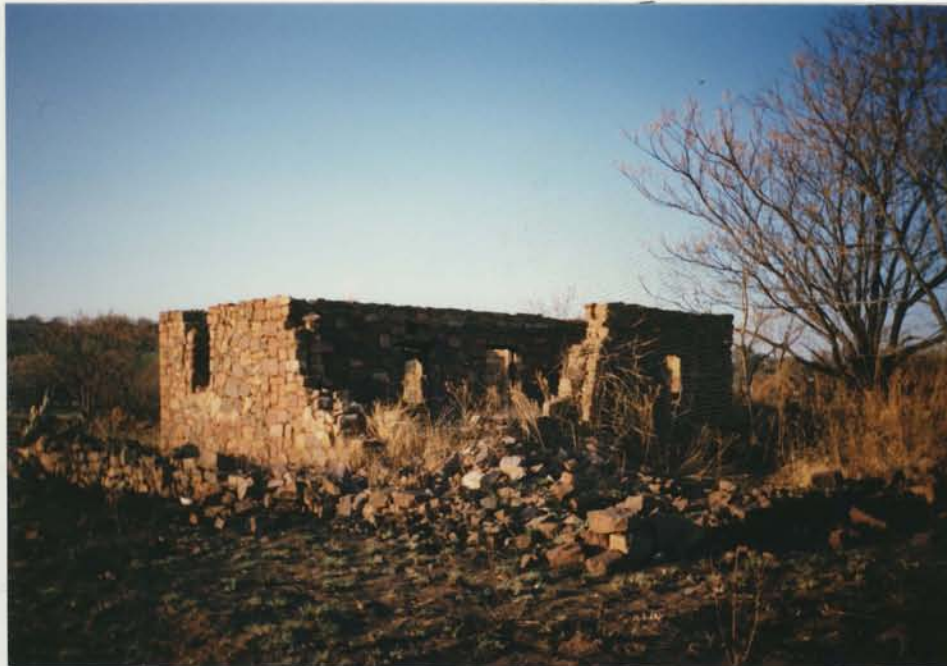
3.3. Die oorspronklike planvorm is 'n geometriese reghoek. Die noordelike aansig was oorspronklik heel waarskynlik simmetries, die gebou slegs een vertrek diep. Ons neem aan dat 'n stoep of 'n buitekamer aan die suidelike kant aangebring is, en dat dit later toegebou is om die gebou te voltooi. Die verskil in klipmesselwerk het gelei tot hierdie aanname. Dit is onmoontlik om 'n argitektoniese teorie hieroor te stel, omdat die dakstruktuur afwesig is (5).

5. Suidweshoek
