1 IDENTIFIKASIE Gebou 11.34, 11.35

Provinsie:	Transvaal	
Distrik:	Middelburg	
Naam:	Botshabelo Sendingstasie	
Gedeelte:	Motse-woongebied	
Huidige Gebruik:	Geen	Bron: Waarneming
Oorspronklike Gebruik:	Woonhuis	Bron: L Swiegers
Datum van oprigting:	vanaf 1865	Bron: M Naudé
Skepper/bouer/maker:	Oorspronklike eienaar self	
Dokumenteerders:	AD Smit, M Smit en H Wolff

1 IDENTIFIKASIE Gebou 11.9

Provinsie:	Transvaal	
Distrik:	Middelburg	
Naam:	Botshabelo Sendingstasie	
Gedeelte:	Motse-woongebied	
Huidige Gebruik:	Geen	Bron: Waarneming
Oorspronklike Gebruik:	Fort	Bron: L Swiegers
Datum van oprigting:	na 1865	Bron: M Naudé
Skepper/bouer/maker:	Gemeenskap self {?}	
Dokumenteerders:	AD Smit, M Smit en H Wolff

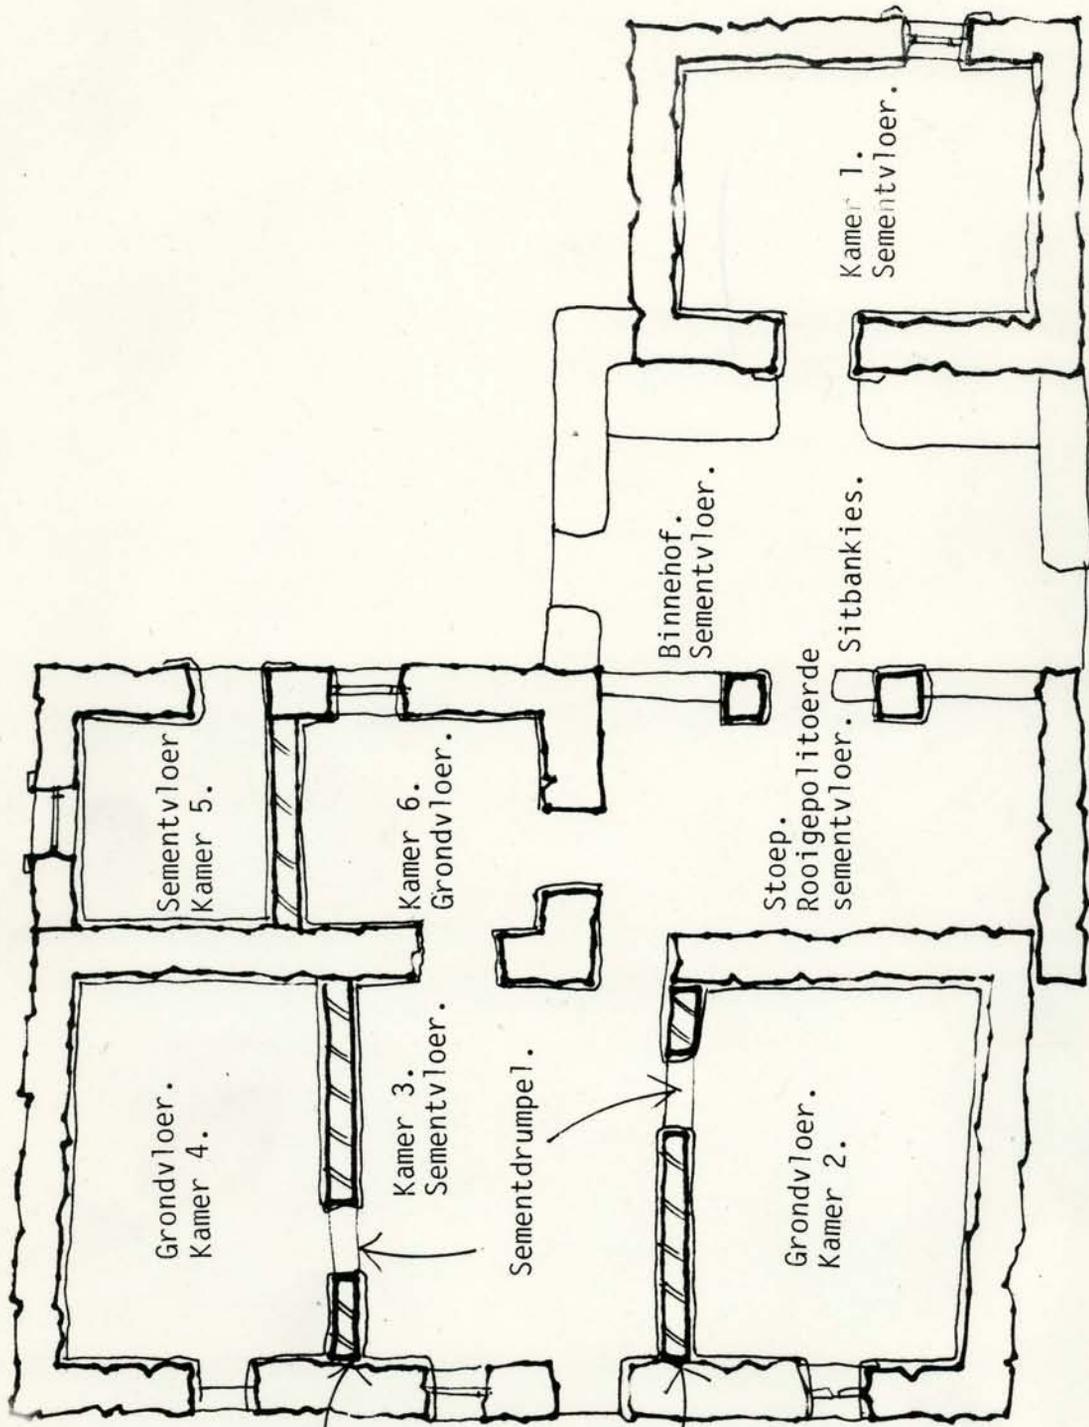
Tekening 3.1. Plan van die gebou. Geen skaal.

Baksteenmure is nie met verband in klip ingebou nie, en trek los van hoofmure.

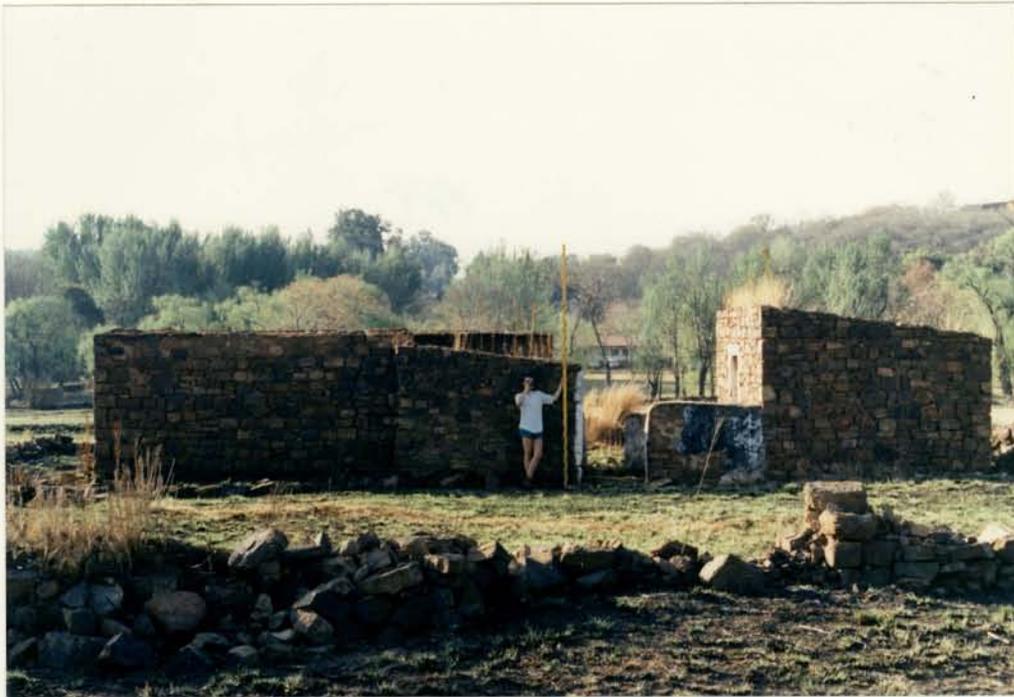
3.1 Die opset bestaan uit 'n woonhuis (11.35) en 'n buitekamer (11.34), aanmeaargeskakel deur 'n onbedekte binnehof vanwaar die werf na noord en suid betree word (Foto 1). Die geheel word omring deur 'n klipmuur van losgepakte klip (2) met huidige toegange aan die oostelike kant sowel as die suid-oostelike hoek. Tekens van 'n ingang bestaan aan die westekant, maar is toegeval (3). Die ringmuur het ingestort en is in sy huidige vorm ongeveer 600 mm hoog en 1 m wyd. Domein en beddingafbakenings is duidelik sigbaar d.m.v. enkel rye gepakte klip (4). Opslag rankplante kom voor in die beddings aan die westemuur van die huis (Tekening 3.5). Die werf is verlate met opslag seringbome en veldgras. Tekens van 'n toiletput is sigbaar in die suidwestelike hoek van die werf. Die huis is gebou van ongekapte klip, onafgewerk. Geen dak bestaan meer nie.

Foto 1. Suid-aansig. Hele kompleks dakloos. Verhouding van ruimtes tussen kamer 1 en die huis via binnehof.

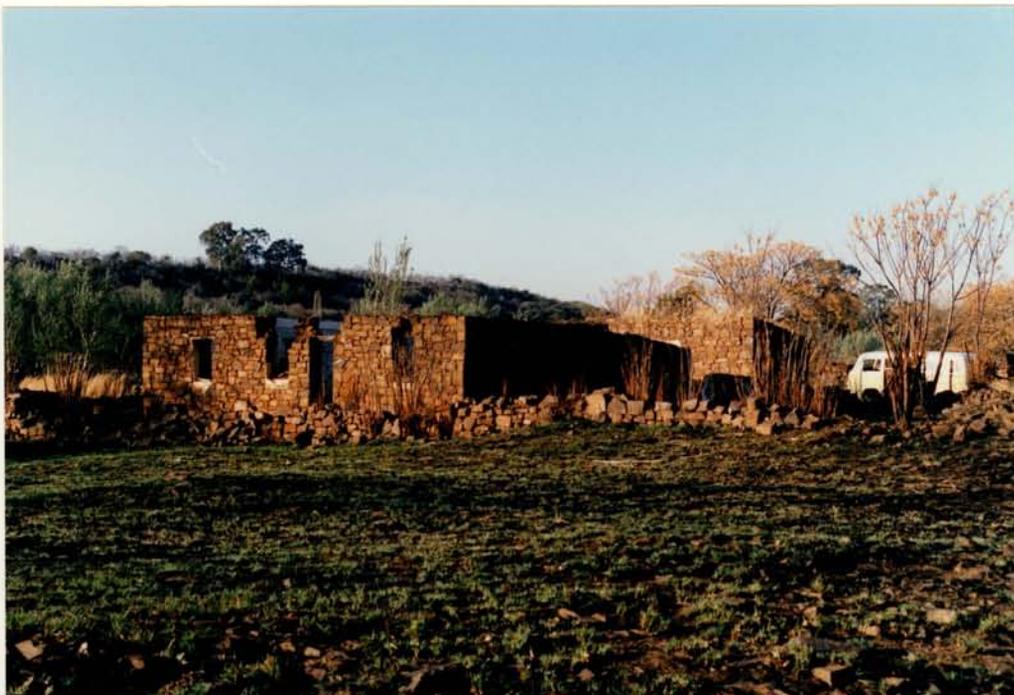
Foto 2. Noordwestelike aansig. Ruines van werfmuur wat kompleks omring.

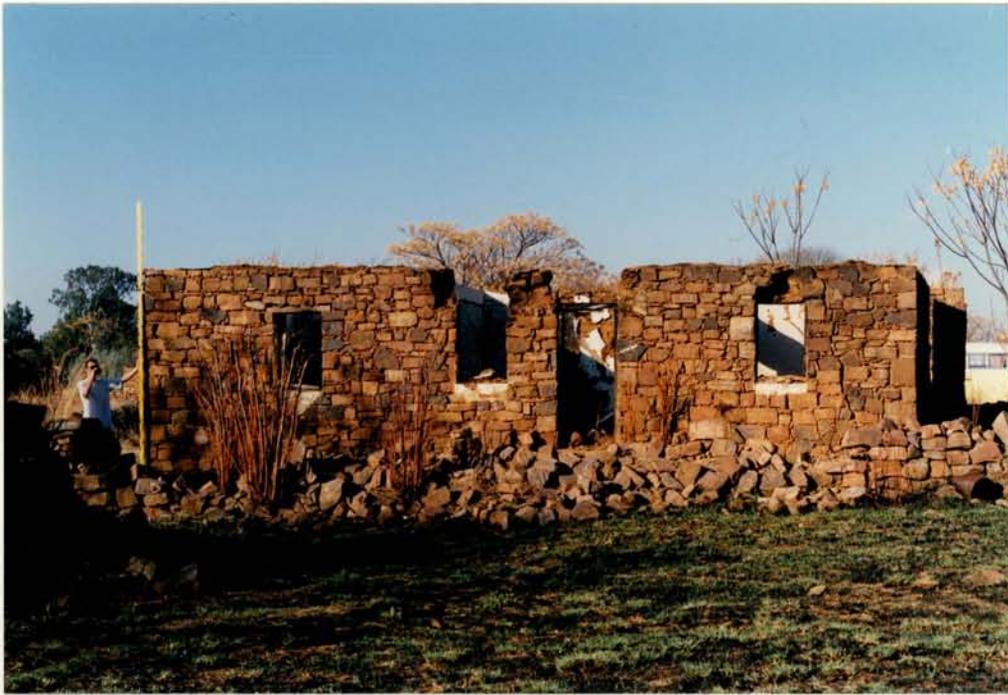
Foto 3. Wesaansig van gebou. Opslag seringbome wat die tuinmuur laat inmekaar stort.

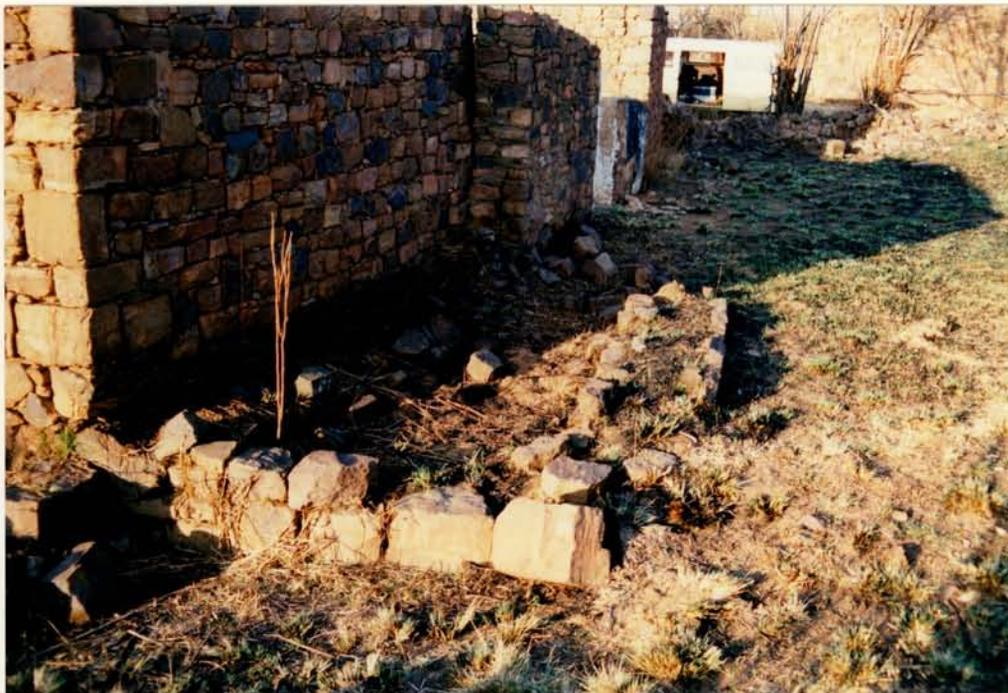
Foto 4. Stoepmuur op suidfasade wat sonder verband as laterale aanbouing toegevoeg is.

Kamer 1 is moontlik laaste aangebou, tesame met dak oor stoep en suidelike stoepmuur. Beide hierdie dakke is sink. Kamer 1 is moontlik gebou voor die stoep. Dit lyk of die suidelike stoepmuur oplyn met suidwestelike hoek van kamer 1, en sodoende op 'n vreemde los manier by die huis aansluit (4). Die toebou van die stoep en die stoepmuurtjies volg moontlik ter spesialisering van die enkele ruimte wat ontstaan het tussen kamer 1 en agter deur van kombuis. Sodoende is daar nou 'n oop en toe buiteruimte as tradisionele sitplek: die stoep sowel as die binnehof met sitbankies kompleet, sowel as die uitgang noord, nl. na voor vir aantrede tot die huis deur vriende, en die uitgang na suid, na die "westerse" agterplaas (kyk plan asook foto's 1,9 & 10).

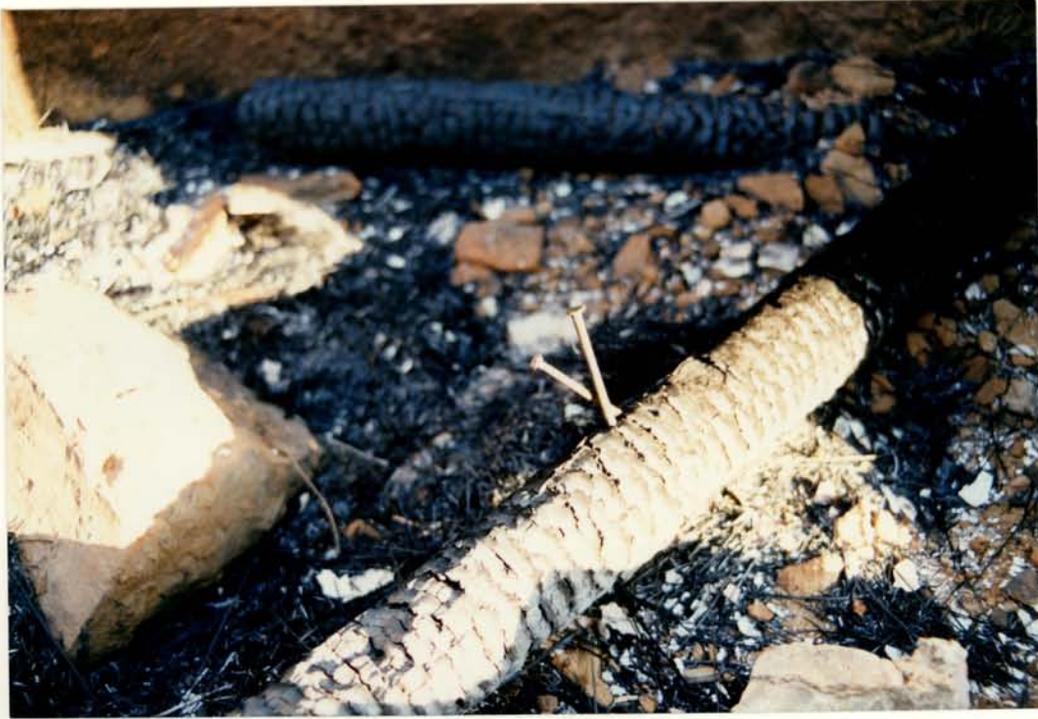
3.2. Die geboue is nou dakloos, maar konstruksie van mure sowel as enkele oorblyfsels van die dak dui op die gebruik van beide gras en sink as dakbekleding (5 & 6). Gras is gebruik oor kamers 2,3,4,5 en 6, terwyl die stoep en kamer 1 met sinkplaat beklee was (kyk tekening 3.8).

Foto 5. Tekens van dakkonstruksie lê op vloere rond: rofgekapte pale, moontlik populier, bevestig met staalspykers.

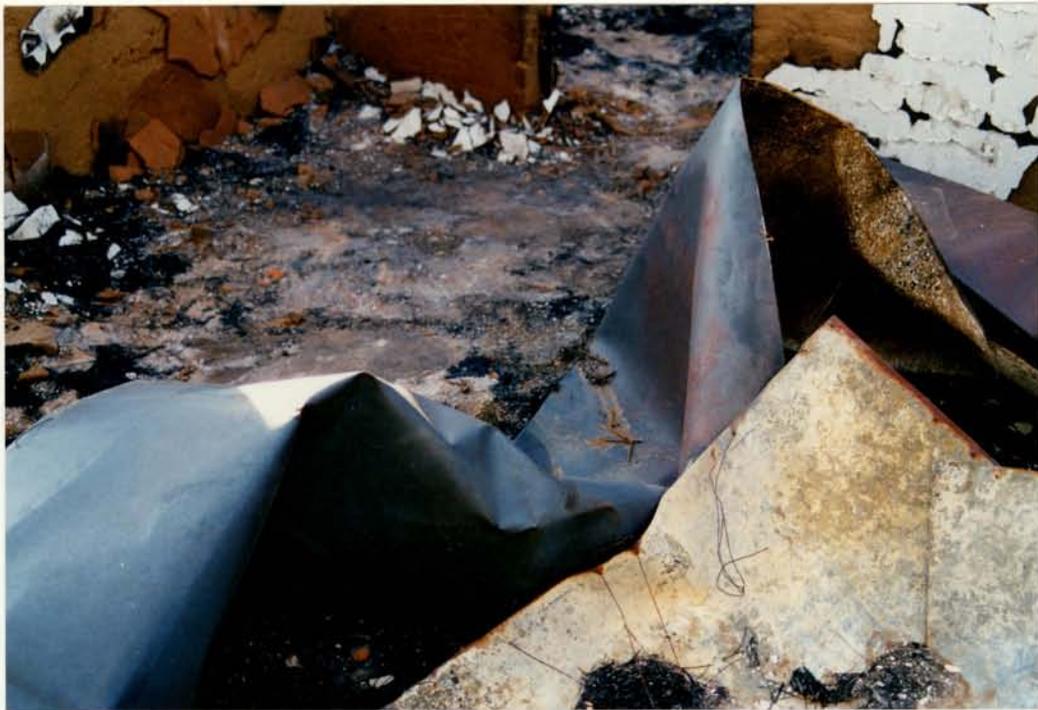
Foto 6. Tekens van dakkonstruksie lê op vloere rond: plaatmetaalnok van grassdak, met stukke binddraad.

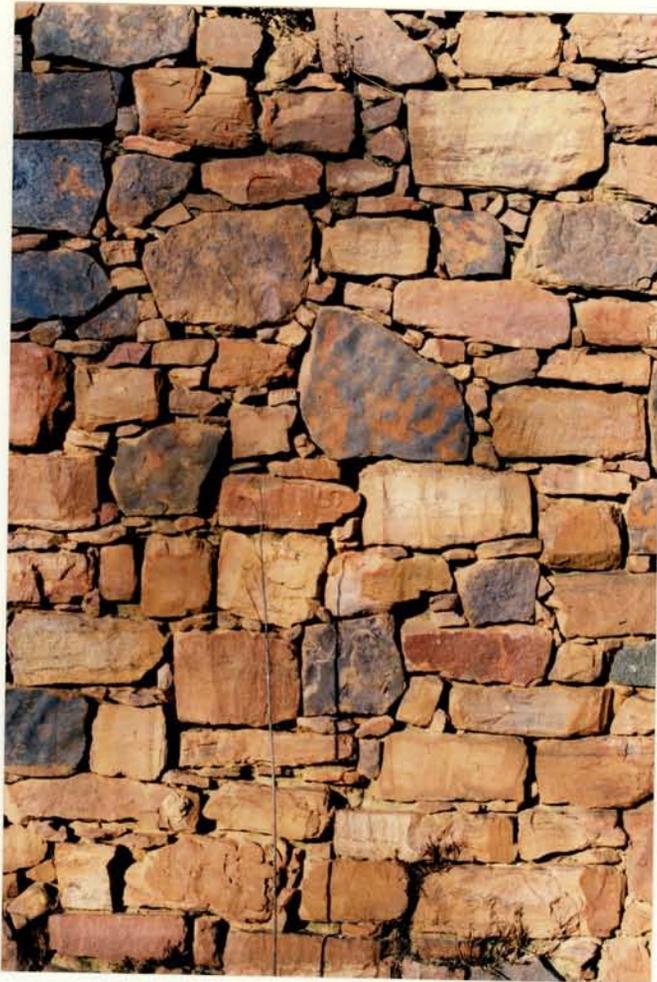
Alle buitemure is van onafgewerkte ongekapte klip, ongeveer 500 mm dik met klei gemessel en met kleiner klipskerwe gewig (7). Mure is aan die binnekant van die huis met modder gepleister. Pleister val oral kol-kol af (8). Wit verf op binnemure dop ewe-eens af. Binne-mure tussen kamers 2 en 3, 3 en 4 asook 5 en 6 is gebou van rou kleistene, ongeveer 250 mm dik, gemessel met klei. Muurtjies weerskante van binnehof, sowel as die twee sitbankies is van klip gebou, met klei gemessel en met twee lae pleister afgewerk: een modder en bo-oor 'n laag sementpleister, ook witgeverf (9,10). Die stoepkolomme en muurtjie, ook van klip gemessel, is afgewerk met witgeverfde modderpleister. Die bokant van stoepmuurtjies sowel as stoepvloer is rooigepolitoer (11). Die mure is redelik stewig behalwe vir die baksteen binnemure wat nie met verband in die klipmure ingebou is nie, sowel as die stoepmuur aan die

Foto 7. Growwe klipkonstruksie van mure, onafgewerk, gemessel met modderklei en gewig met kleiner klip.

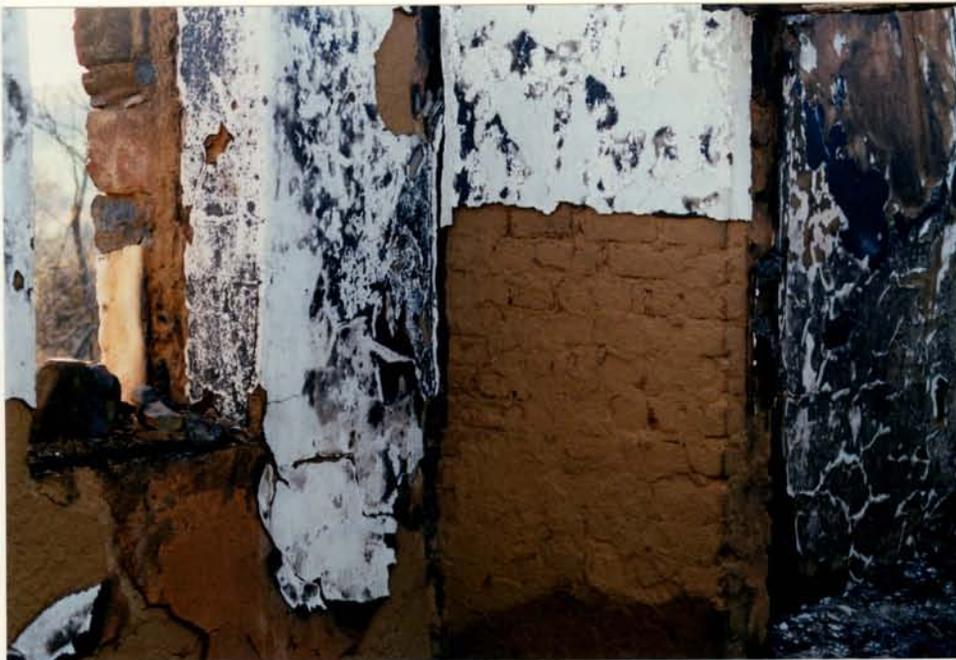
Foto 8. Witgeverfde modderpleister aan binnemure val orals af. Merk ook ongebakte kleisteen binnemure.

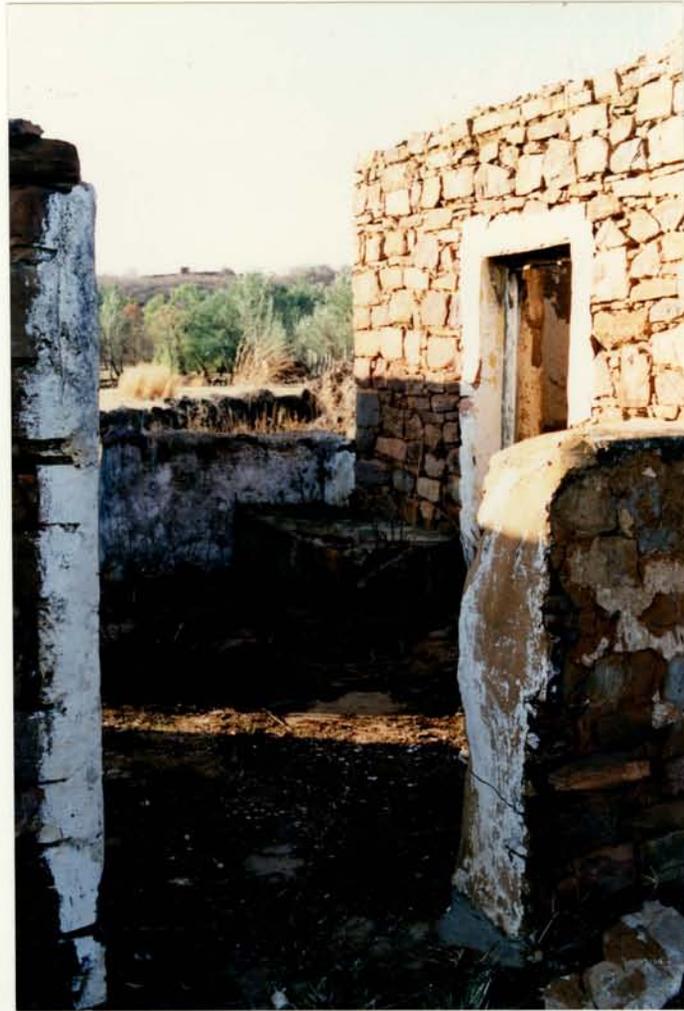
Foto 9. Onbedekte binnehof tussen Kamer 1 en stoep, met sitbankie voor kamer 1. Merk witgeverfde sementpleister op muurtjies, sitbankies en rondom deur.

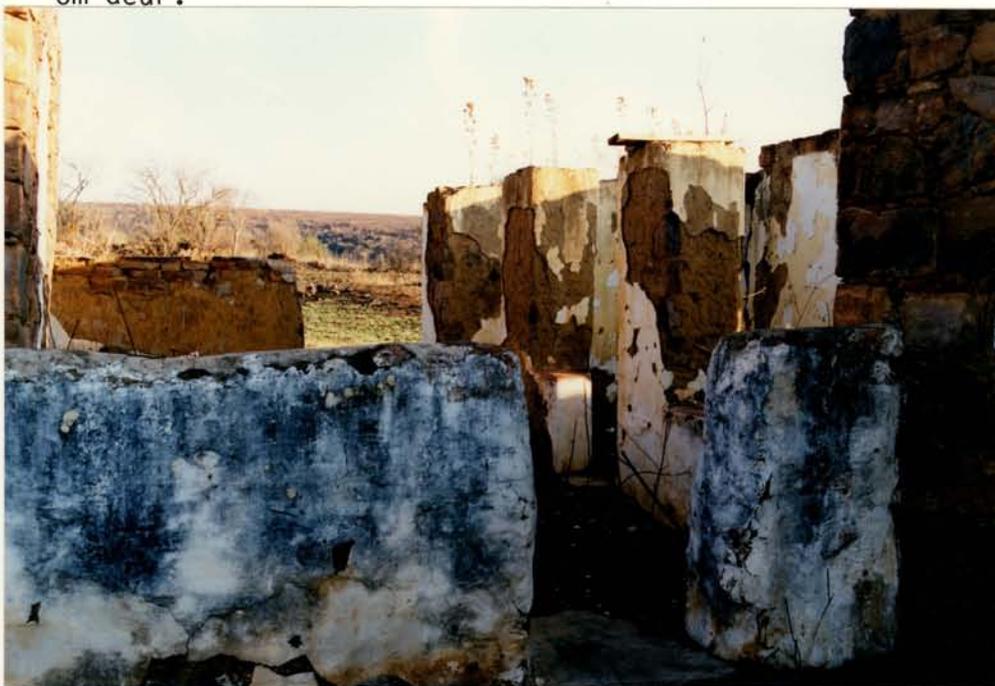
Foto 10. Binnehof met stoepkolomme. Witgeverfde sementpleister op muurtjies en modderpleister op stoepkolomme.

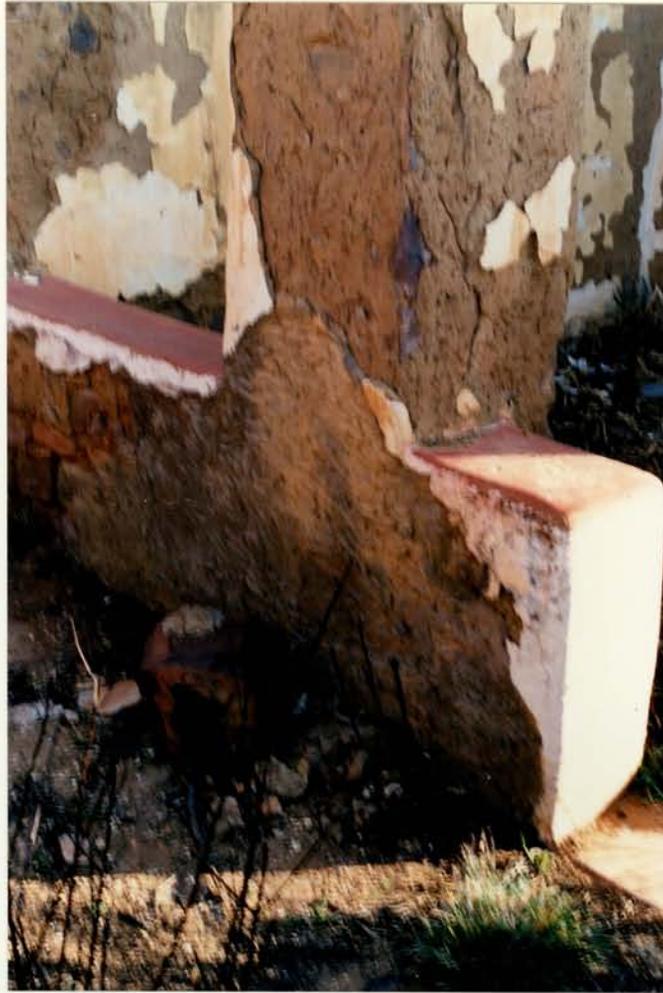
Foto 11. Rooigepolitoerde stoepmuurtjies. Modderpleister val orals af.

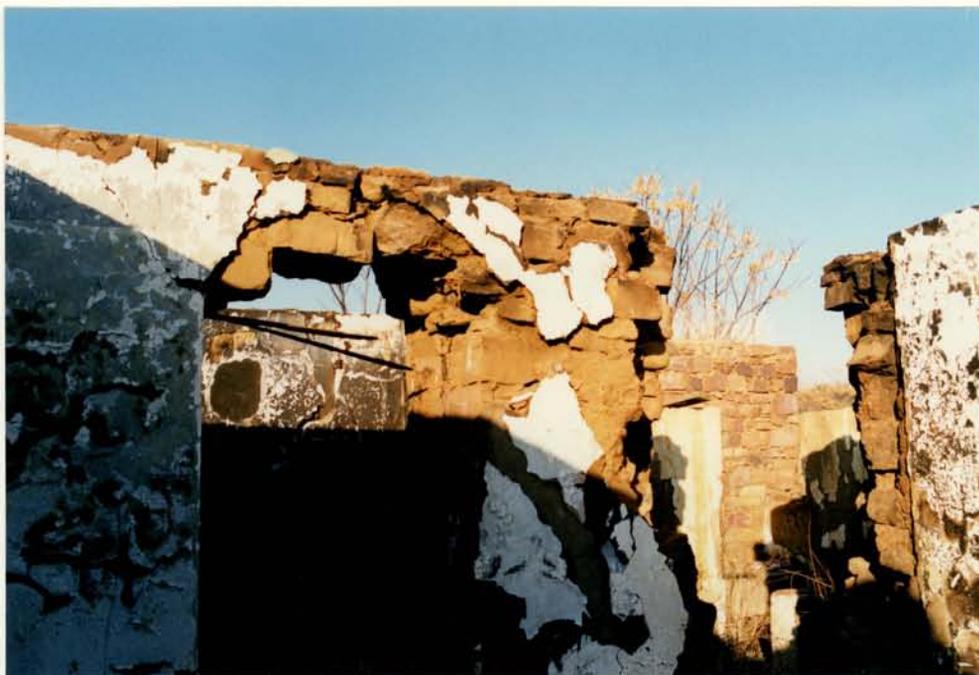
suidekant, wat van die hoofmure wegtrek (4 en tekening 3.1 en 3.5). Party lateie en muurhoeke het ingesak of is baie vervalte (3,12 & 13). Rondom vensters en deure is sementgepleisterde wange, almal wit geverf (14). Vensters is in 'n swak toestand: orals is gebreekte glas, en min tot geen oorblyfsels van vensterrame. Lateie bestaan uit gesaagde hout ongeveer 110 mm by 36 mm, een op beide die binneste en buitenste muurvlakke, met gestroopte takke tussen die twee, ongeveer 20 mm in deursnee. Baie min van vensterbeslag is nog behoue. Vensterrame toon almal drie kleure verf wat nou totaal verweer is, in afsonderlike lae van groen, rooi en liggroen/wit (17 & 18). Rame sowel as kosyne is meestal deurgebrand (19). Geen deure bestaan nie.

Foto 12. Modderpleister aan binnemure val orals af. Lateie onstabiel of ingestort.

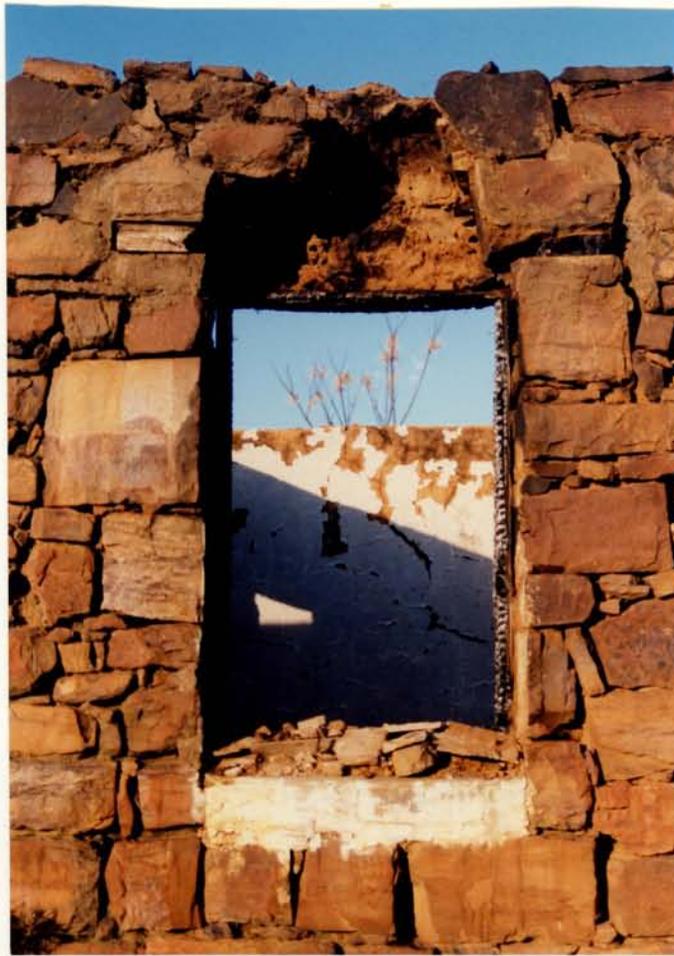
Foto 13. Houtrame verbrand. Lateie verswak deur brand.

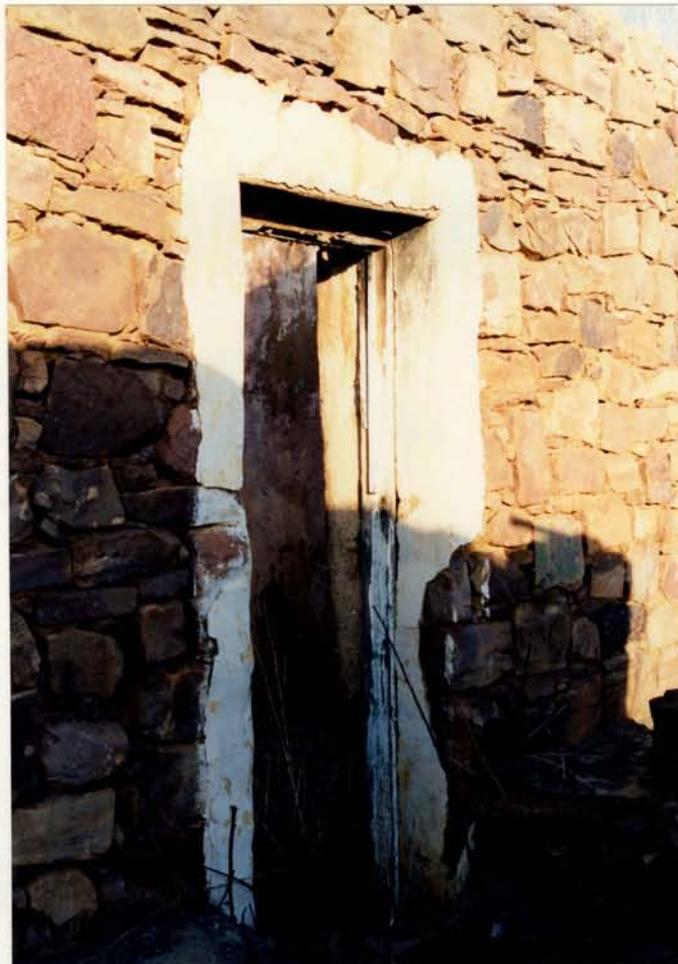
Foto 14. Witgeverfde sementpleister om deurraam.

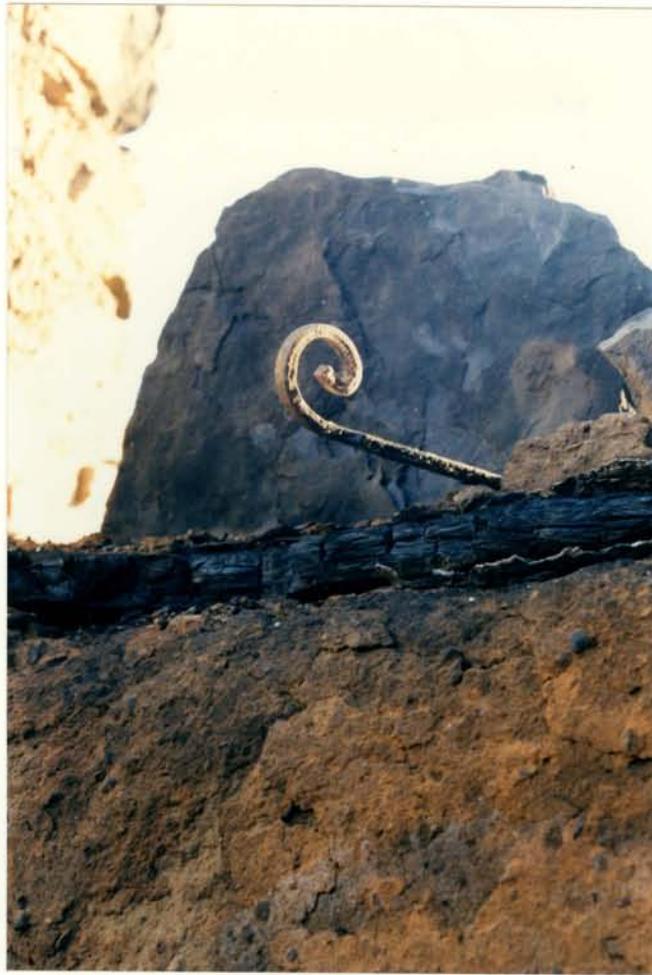
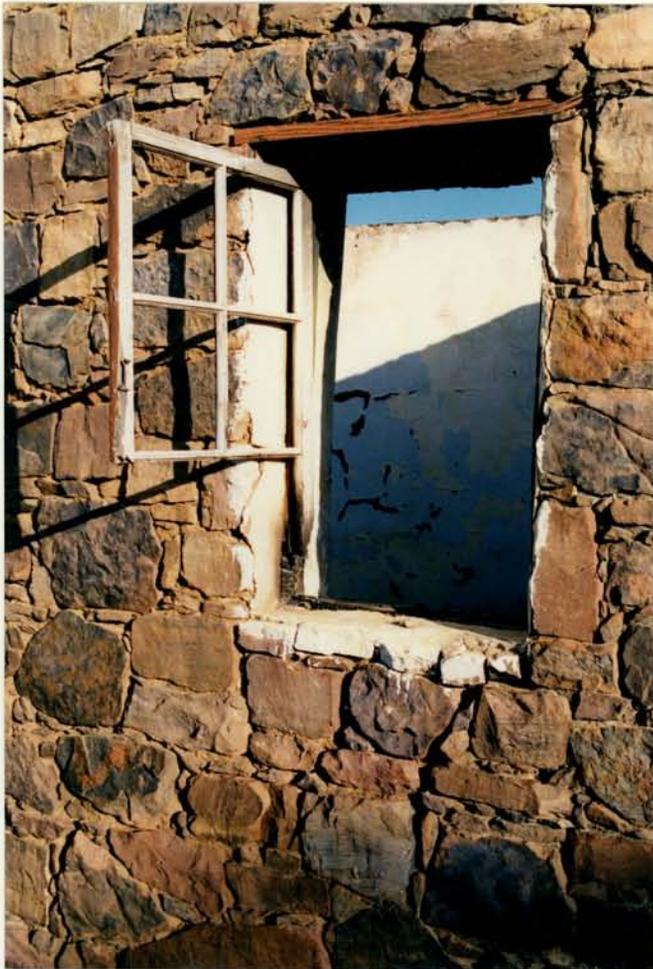
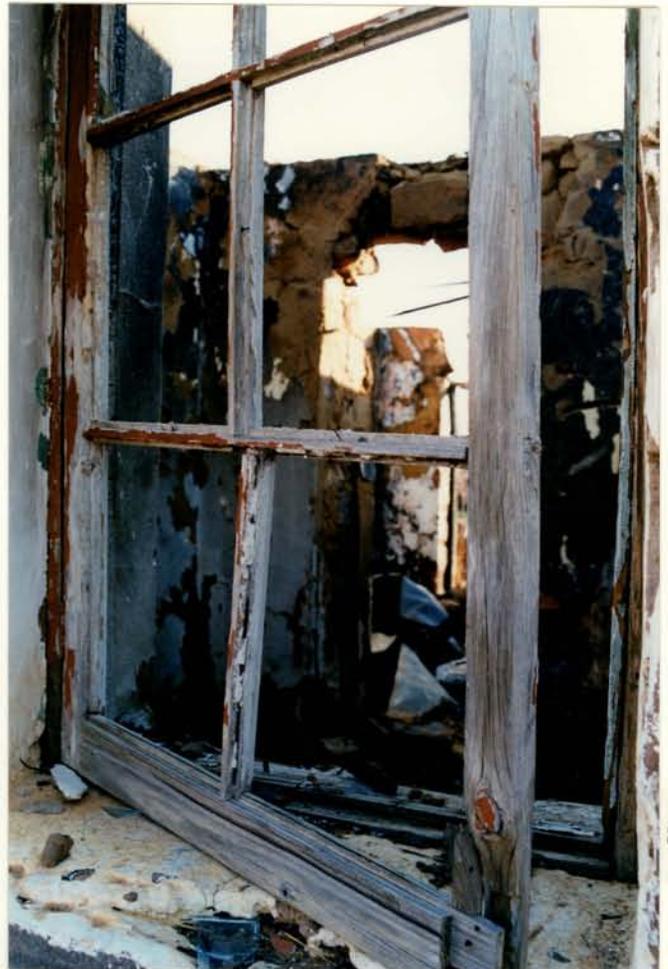
Foto 15,16,17.Min vensterbeslag is oor.Vensterraam en pleister verwoes  
in brand.

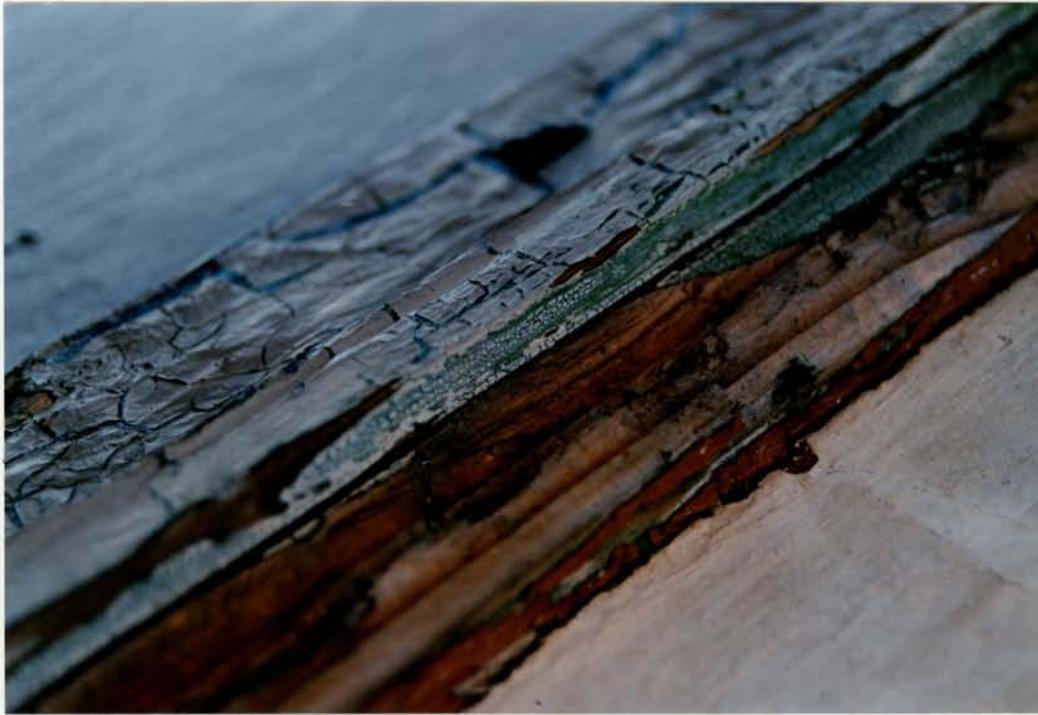
NOTA: Kleure van oorblyfsels van vensterrame - in afsonderlike lae van donkergroen, rooi en liggroen/wit kan met dié van ander geboue vergelyk word. 75

Foto 18.Emalje verf is plek-plek sigbaar op rame in kleure van groen,rooi en groen-wit.

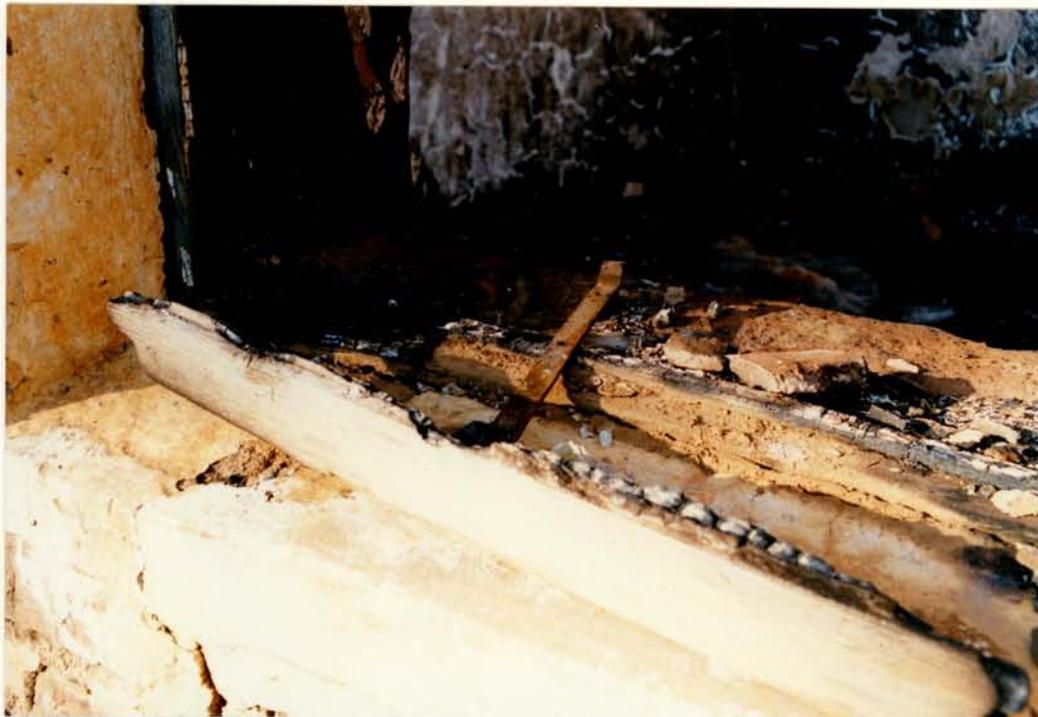
Foto 19.Min vensterbeslag.Vensterrame meestal verbrand.Stukke glas lê rond.

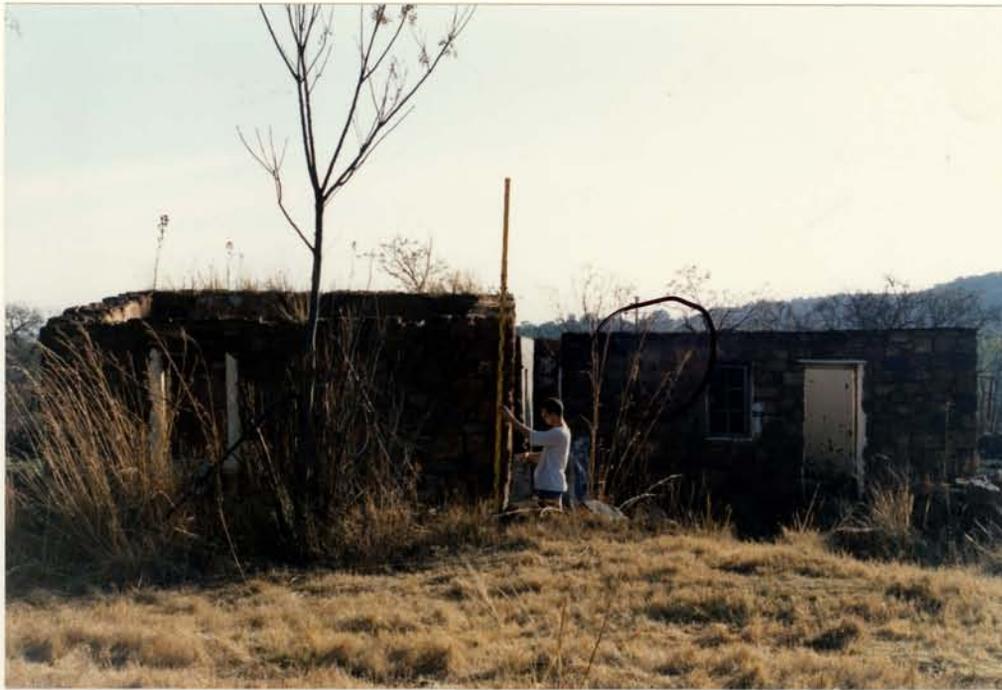
Foto 20.0osfasade.Gat vir skoorsteenpyp.

Aanbouing van kamer 5 en 6, moontlik as een vertrek met latere verdeling d.m.v. baksteenmuur. Kamer 5 het buitedeur. Kamer 5 sementvloer en kamer 6 grondvloer. Kamer 6 dien moontlik nou as kombuis, toegestopte gat in oostemuur dui op 'n skoorsteenpyp wat eens daar moes deur (20). Klipverband verskil van aanbouing op noordemuur sigbaar (21).

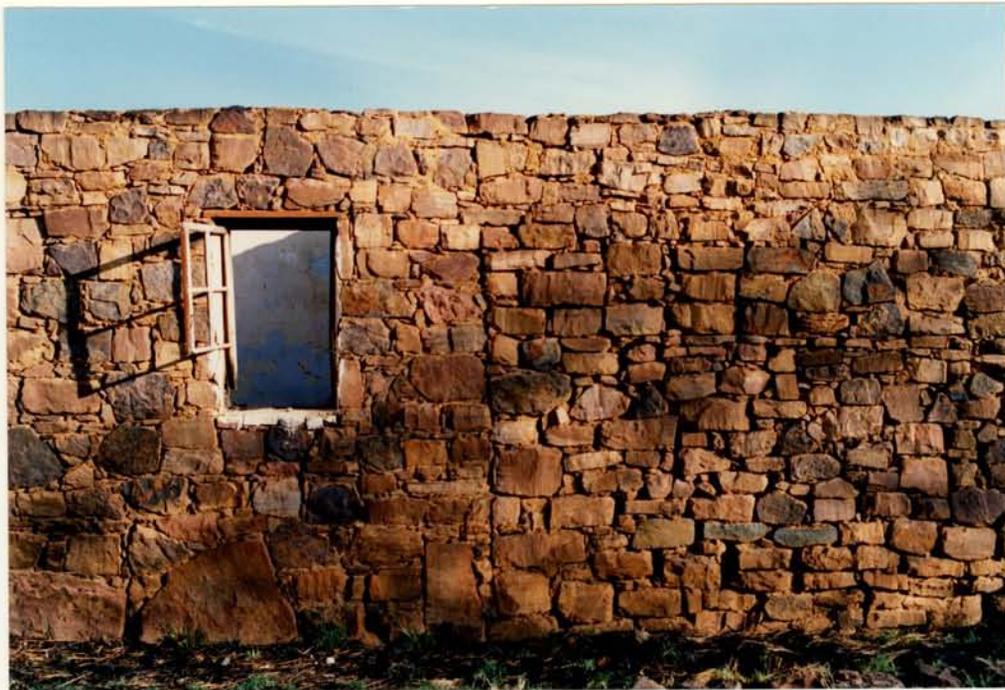
Foto 21.Duidelike lyn van aanbouing in klipwerk op noordfasade.

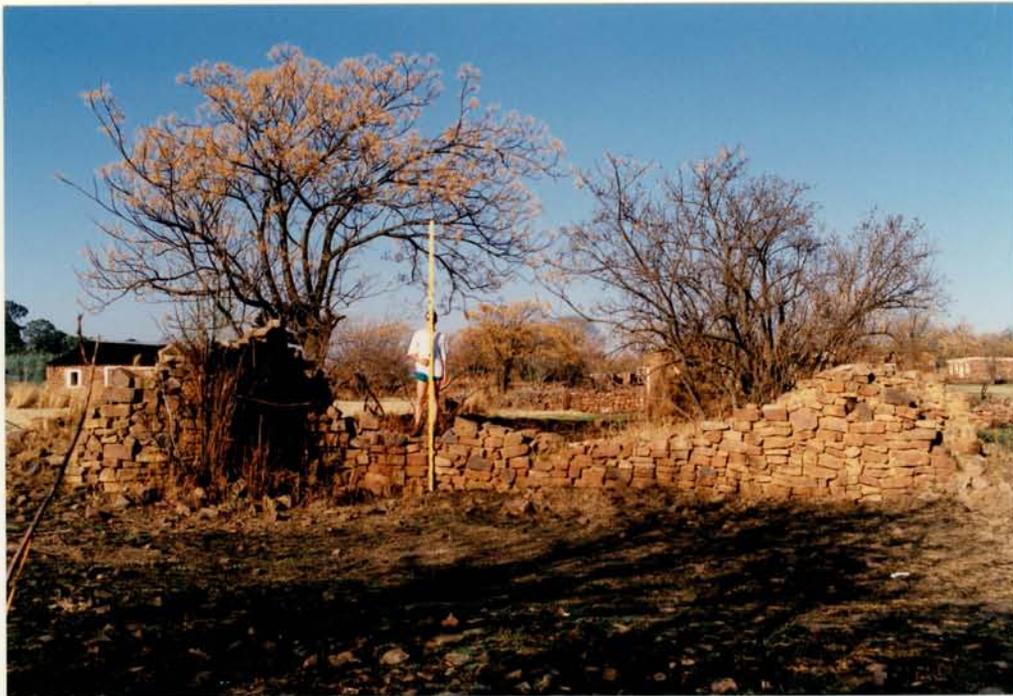
Foto 1. Wesaansig van oorblywende ruïnes van suidelike gedeelte van fort.

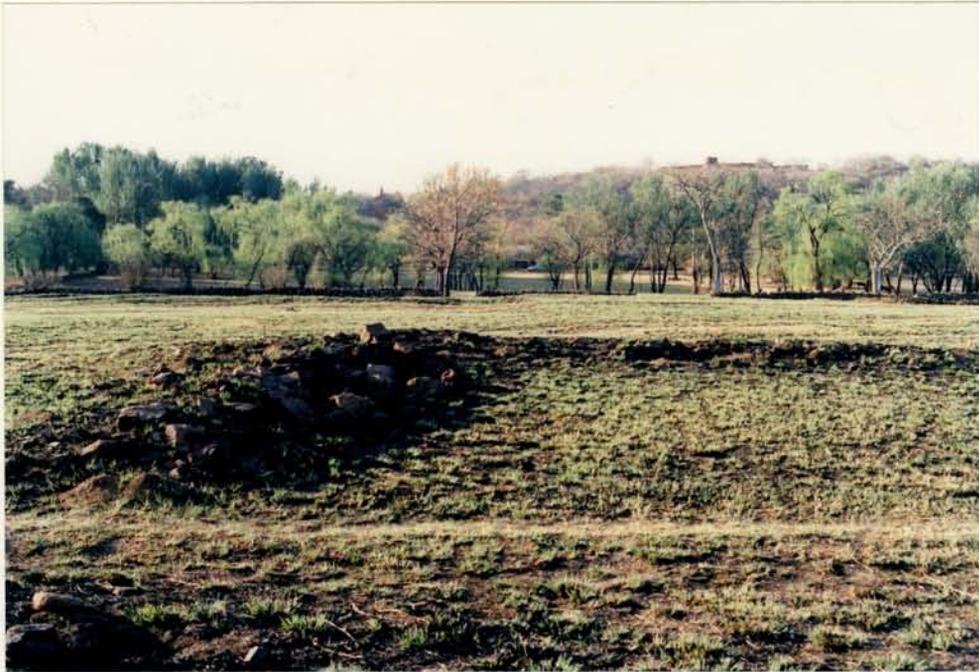
Foto 3. Karige ruïnes van noordelike gedeelte, die veekraal. Voetpad wat oos-wes deur die ruïne loop.

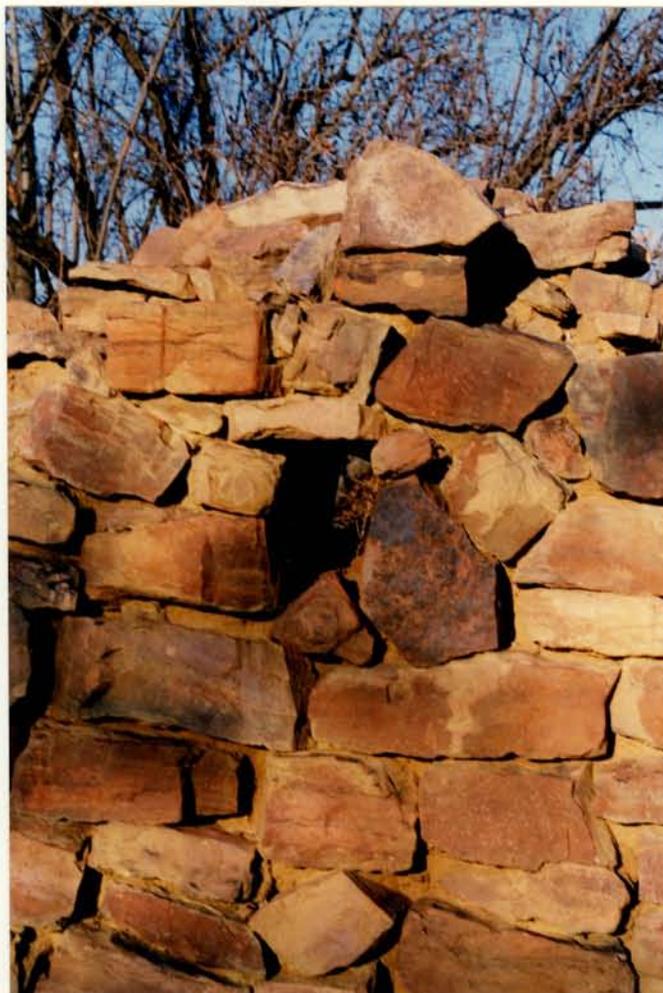
- 3.2. Ongekapte klip met modderklei gemessel. Skietgate plek-plek sigbaar (4). Skietgate rig skuins uit mure om langs mure te kan skiet. Bastions gebou om mure te kan beskerm - vandaar kon langs muur geskiet word.

Foto 4. Ongekapte klip met modderklei gemessel en plek-plek gewig met kleiner klip. Detail van skietgat in die westemuur. 93

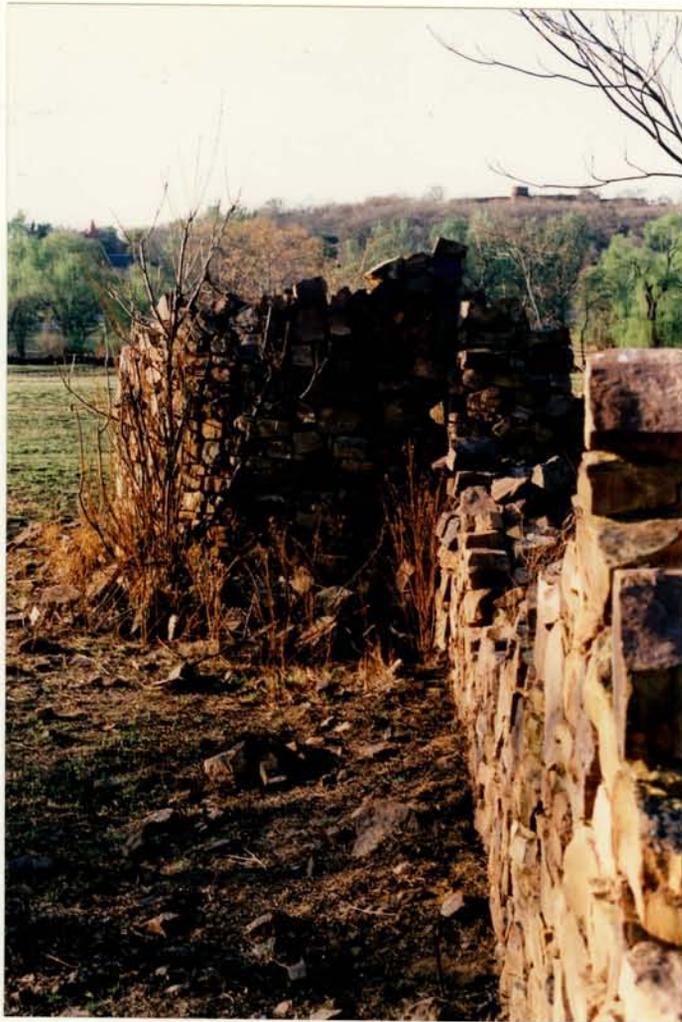
Foto 5. Bastion op noord-westelike hoek met skietgat ter beskerming van westemuur.

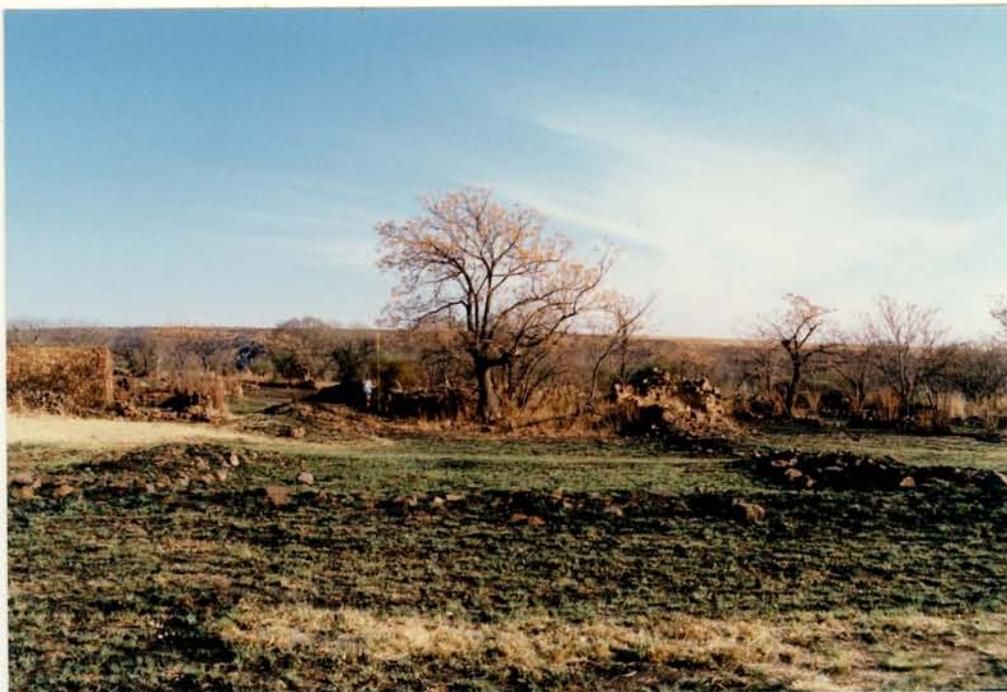
Foto 6. Noordaansig met grondhopies van veekraal ruïne in voorgrond en enkele oorblywende fortmuure agter.
