DEPARTEMENT ARGITEKTUUR UNIVERSITEIT VAN PRETORIA KOPIEREG 1990

OPNAME VAN GEBOUE TE BOTSHABELO VIR DIE STADSRAAD VAN MIDDELBURG

Gebou 11.3, 11.4

## IDENTIFIKASIE Gebou 11.10, 11.11

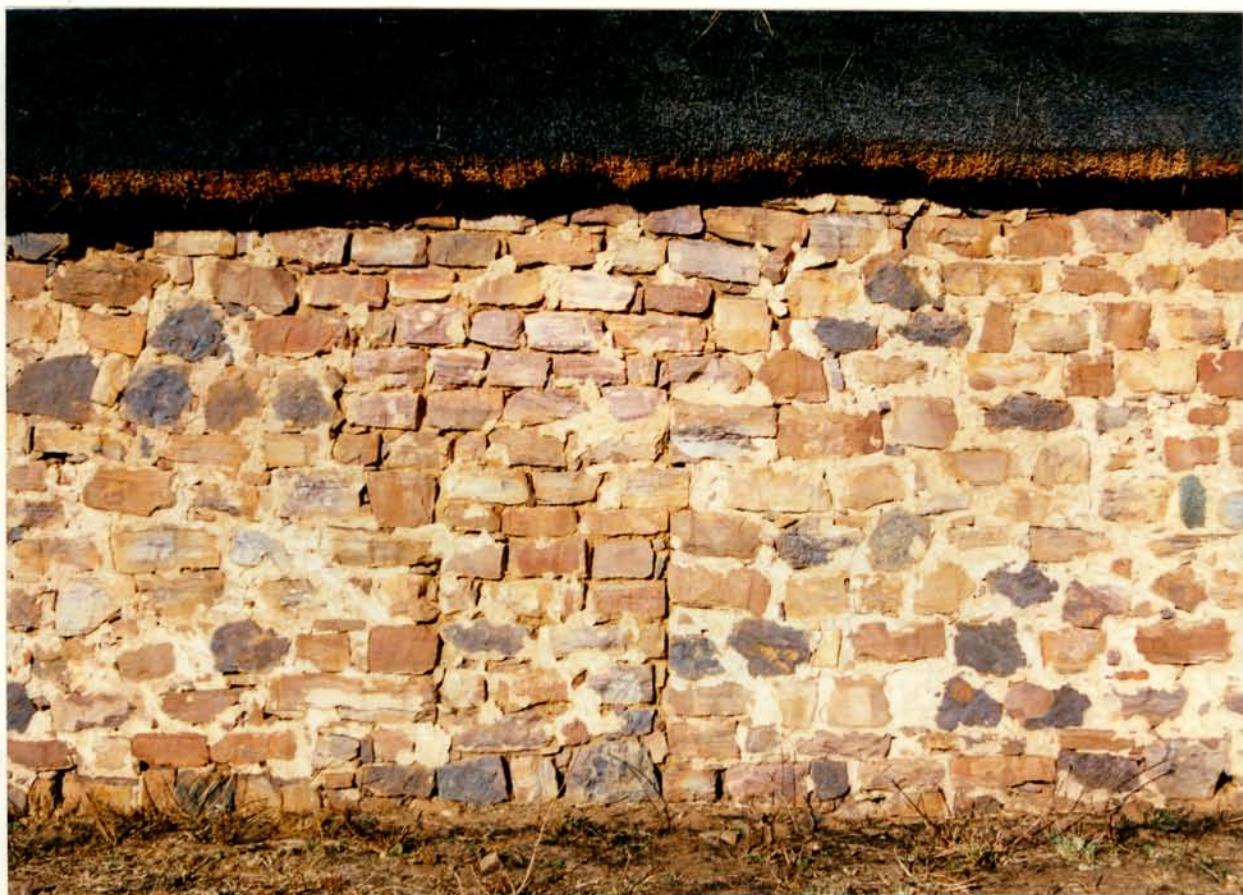
On the northern side of the western wall a door space was filled in. This is clearly noticeable as there is a definite edge where the stones formed the door line. Another distinguishing factor is that there is very little plaster in the joints of the "filler" stones. The same features indicate that there was a window on the southern side of the facade (3 & 4).

3. Closed door opening in western facade

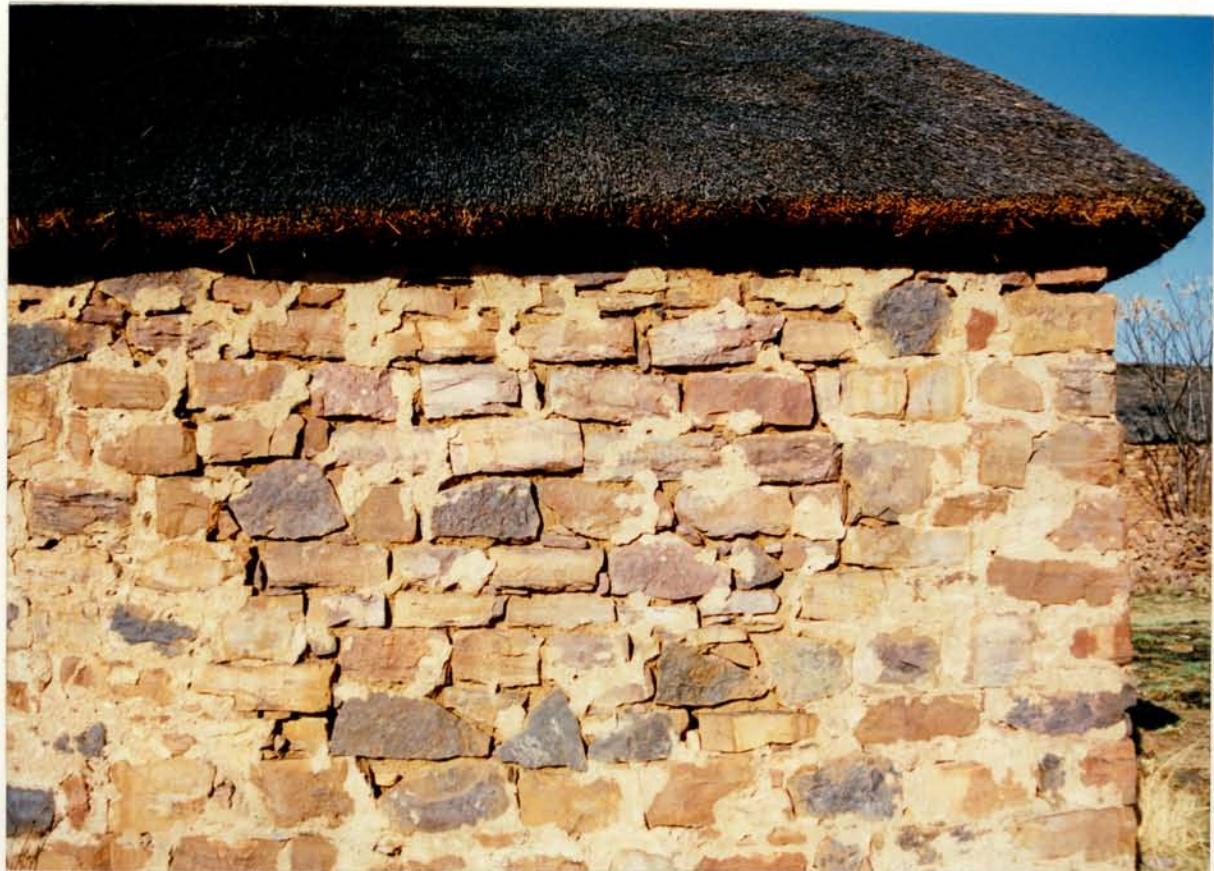
4. Former window (?)now closed up  
Western facade

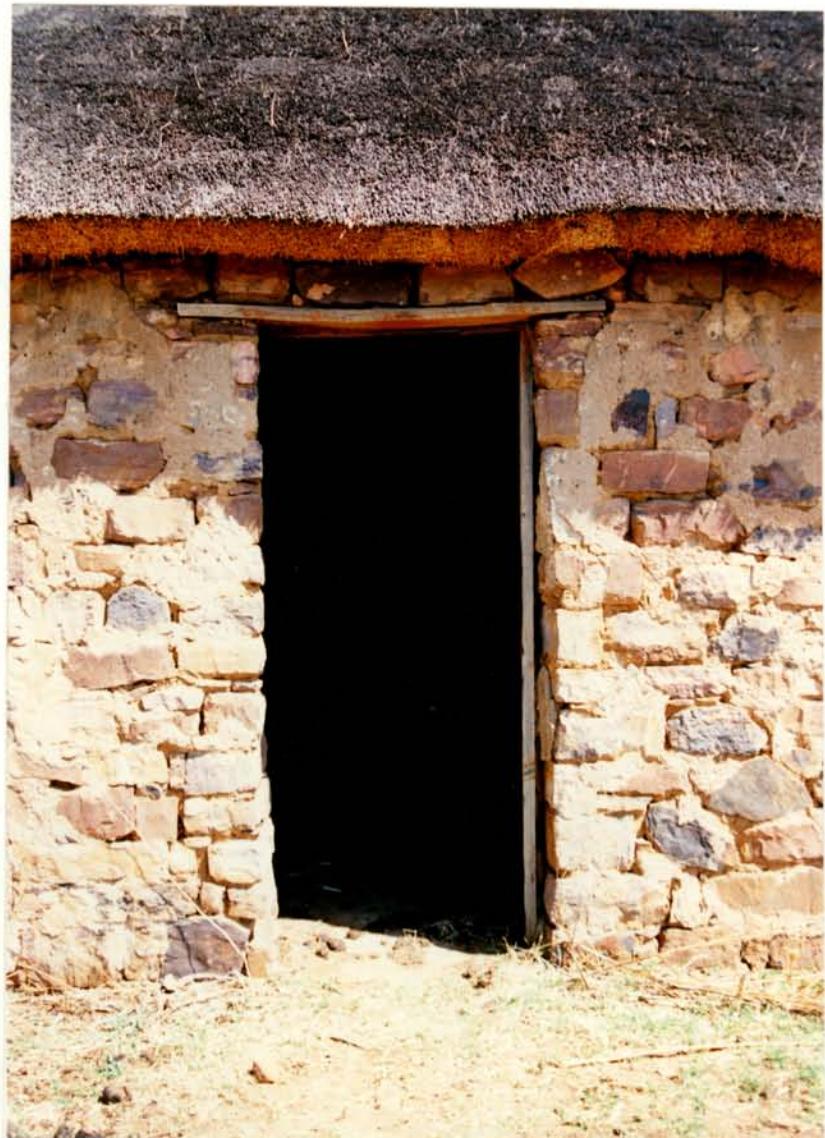
6. Door and lintol

The only structural changes that are noticeable are those mentioned in paragraph 3.1 and the restoration of the roof. It does seem as if the wooden lintols, of thick planks, could have been introduced during restoration. Most extant lintols are of wooden branches. Other plank lintols should also be studied to come to a conclusion. In this case the stones above lintols are not mortar joined, a fact which strengthens the idea that they are of a more recent date.

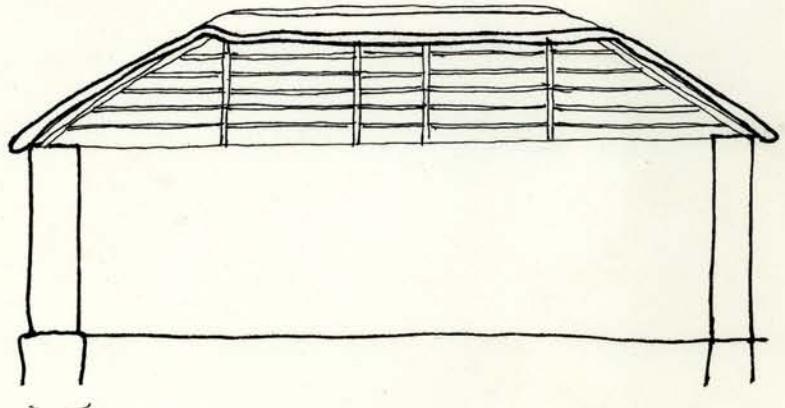
The roof and roof construction, which is rather new must have been reconstructed at some stage. Although the construction could very well be authentic and in keeping with tradition, this will have to be verified on site and compared with other dwellings of similar scale.

Dotted line indicate positions  
of door and window now filled in

Section showing roof  
restoration

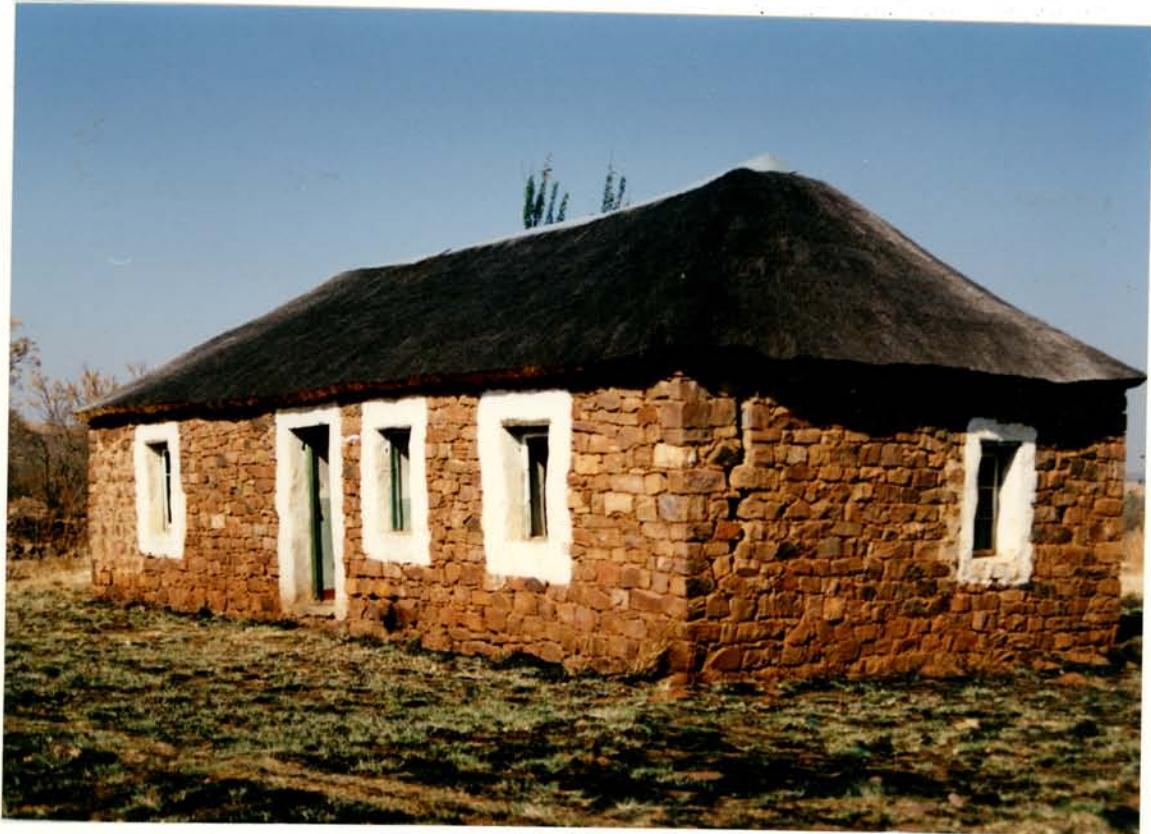
Buitemure wat skynbaar na buite kantel en lostrek van binnemure; die aangeboude gedeelte behoort teen verval beskerm te word, minstens deur van 'n tydelike dak te voorsien (foto's 1, 2, 18, 19, 20, 27).

2. Noordoosthoek

Hierdie gebou is een van die belangrike geboue, nie alleen histories nie, maar ook vir die toekoms. Veel sal vir outentieke restourasie geleer word deur dit versigtig te ondersoek. Dit moet ten alle koste beskerm word teen verdere verwering, veral die aanbouing, lateie, buitemure en hoekklipwerk (1, 2, 3, 11, 13, 14, 16, 21, 22, 23, 24).

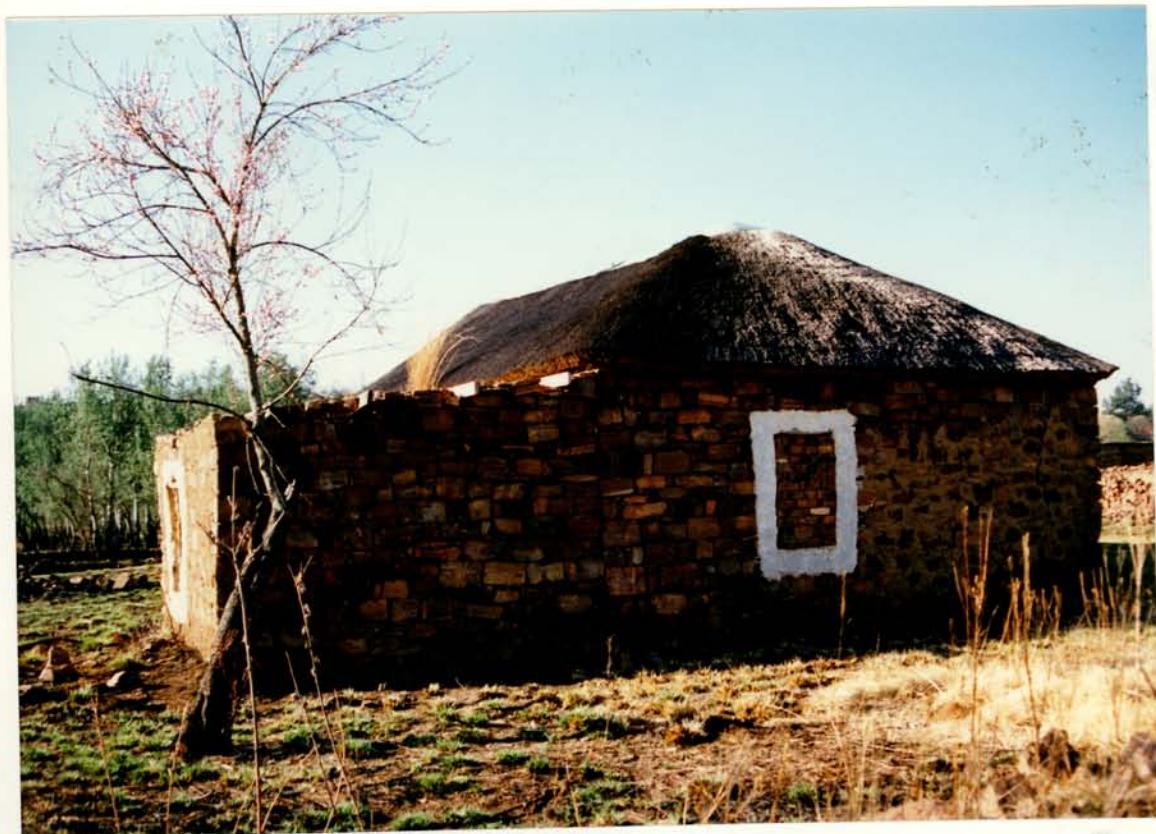
7. Toegeboude suidevenster en lyn van aanbouing

**Bybouings:** Kamer op die suidwestelike onder 'n plat dak is later aangebou, 'n venster is om onverklaarbare redes in die suidemuur toegebou waar ook gedeeltes van muur herstel is. Die dak is 'n latere rekonstruksie.

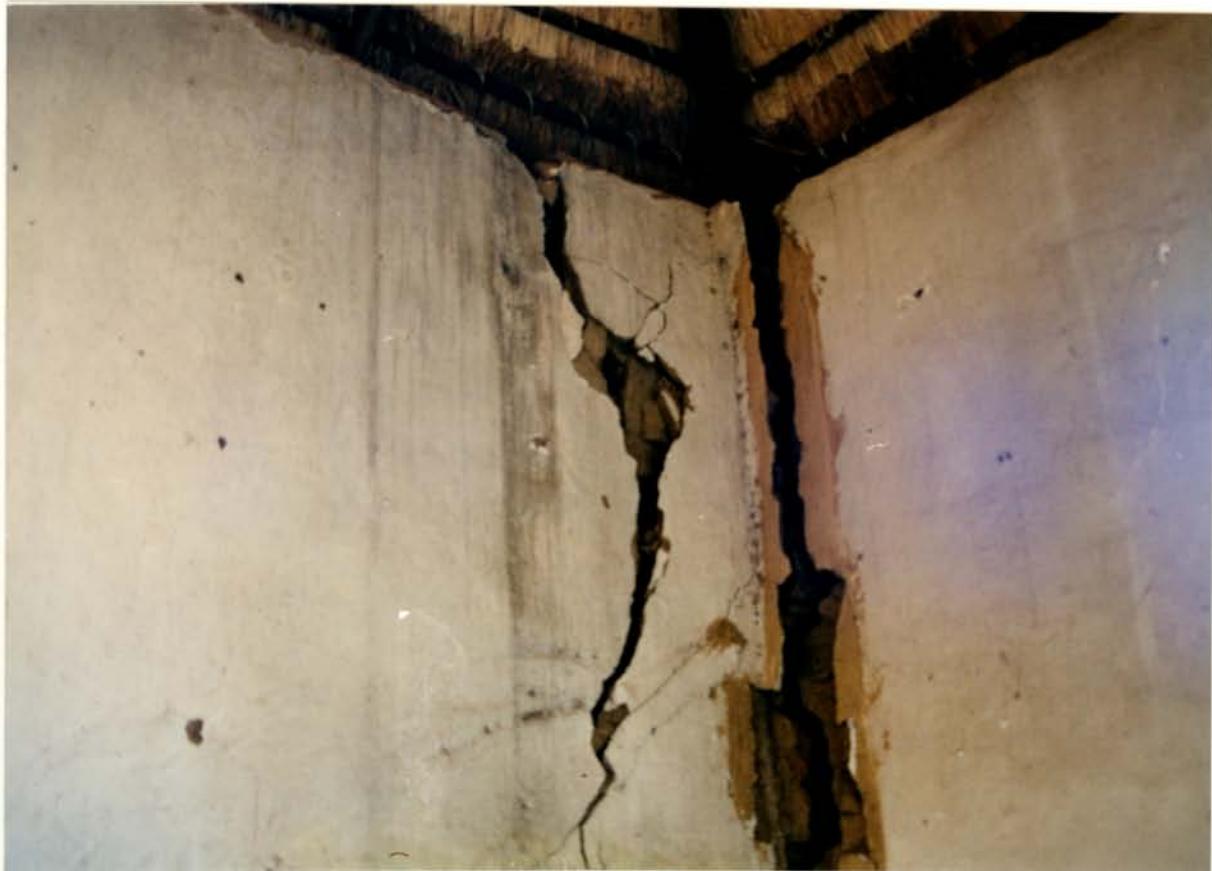
17 & 18. Kraak in noordemuur, bo:binne en onder: buite

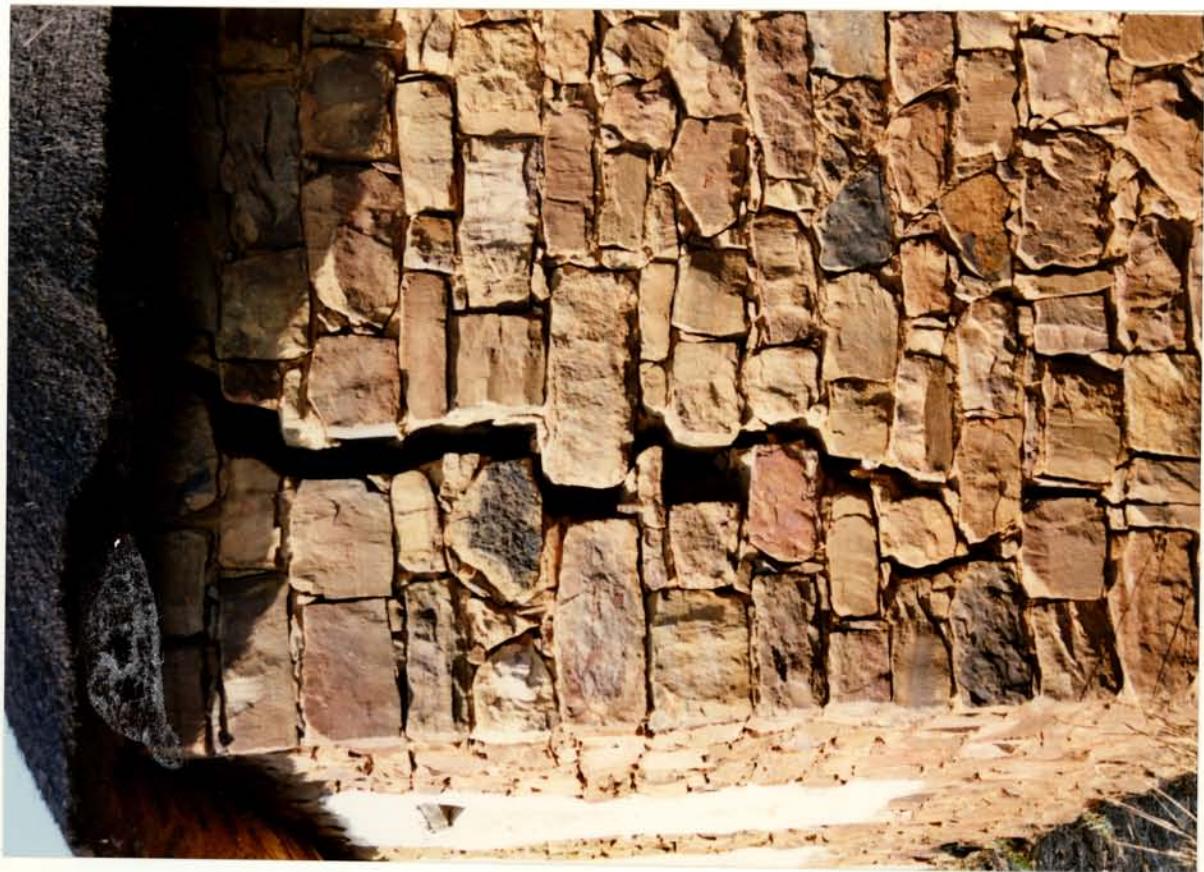
19. Kraak in noordemuur

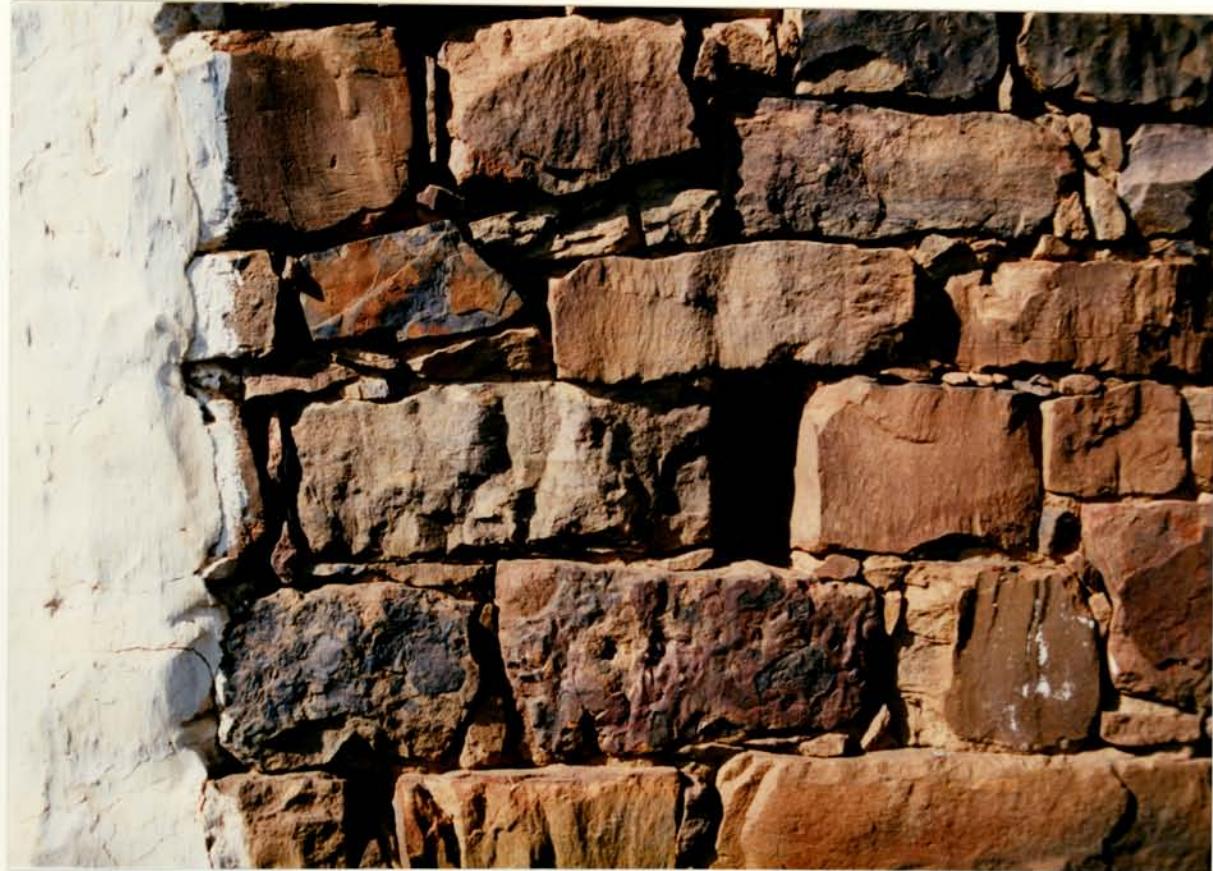
21. Gat (vir steierwerk) in noordemuur

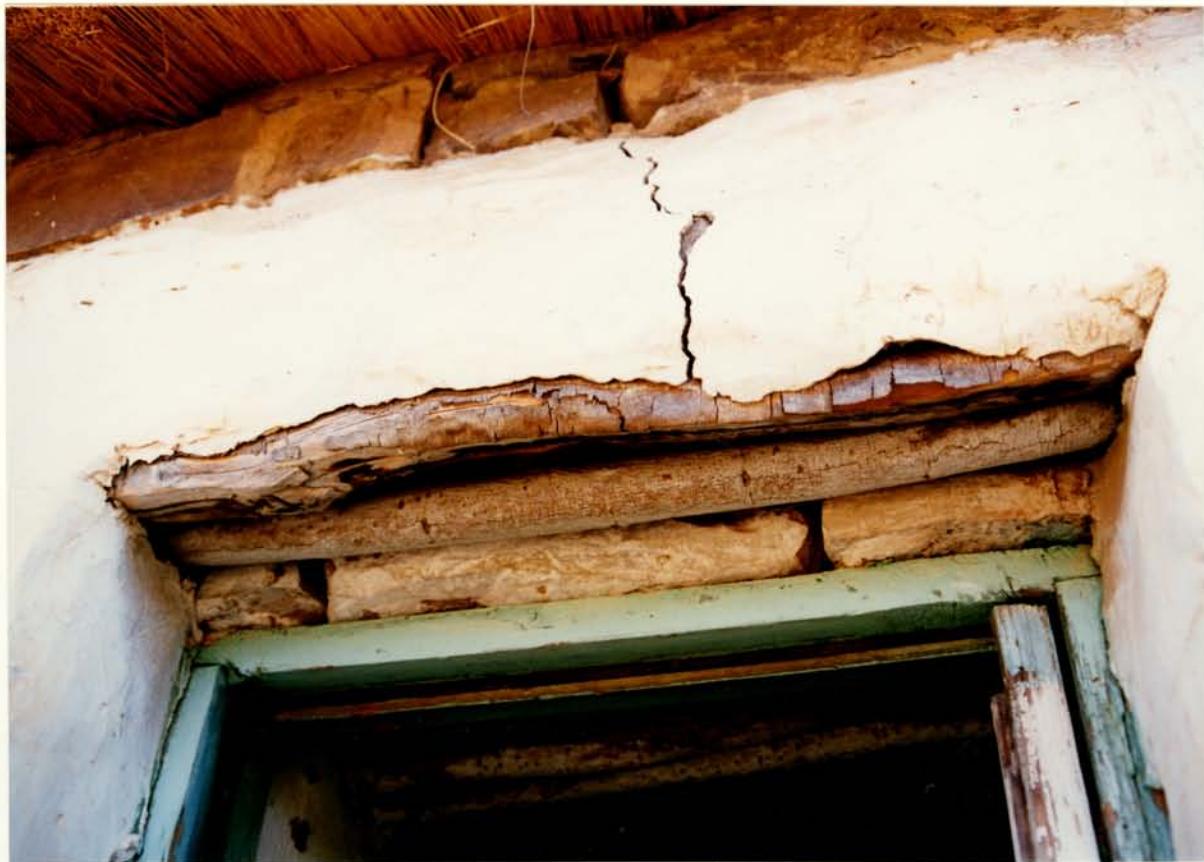
22 & 23. Lateie bo venster (bo) en deur (onder)

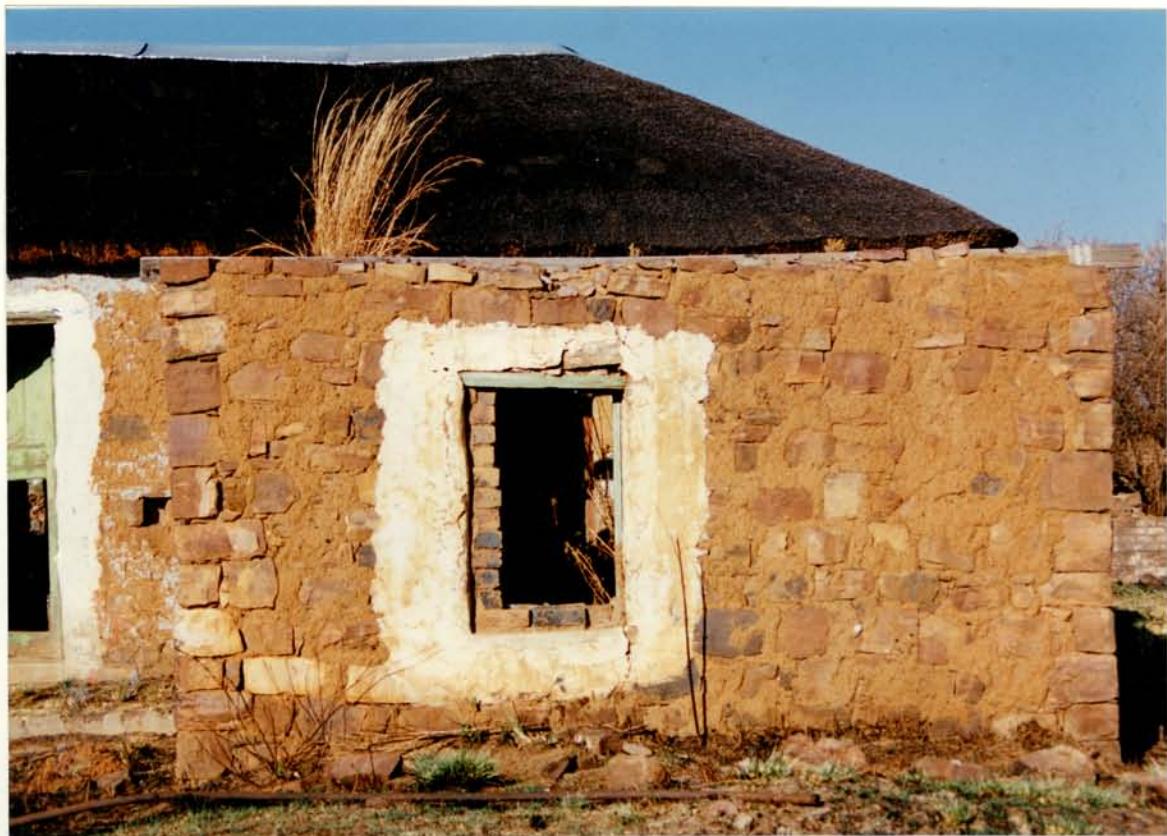
26. Baksteenwerk in vensteropening bygevoeg  
Rede onduidelik

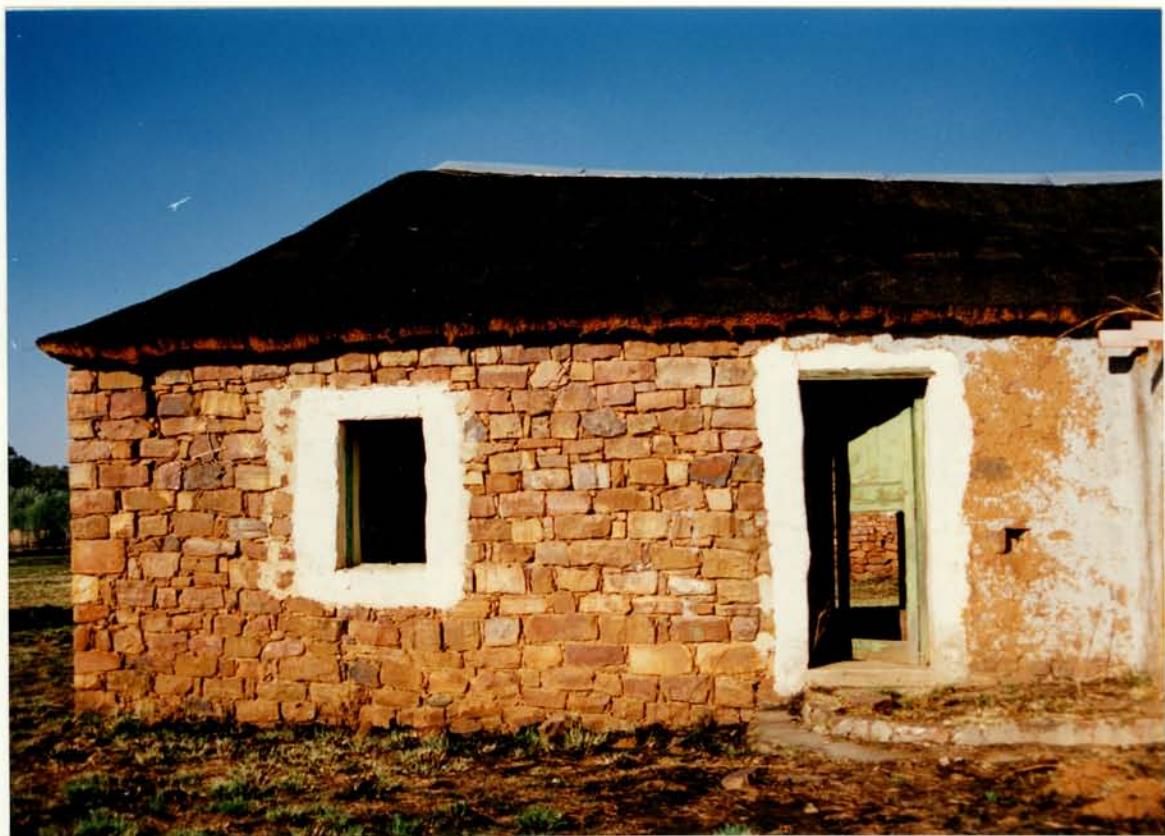
27. Pleisterwerk in hoek van aanbouing  
Rede onduidelik, is moontlik saam met aanbouing  
gedoen

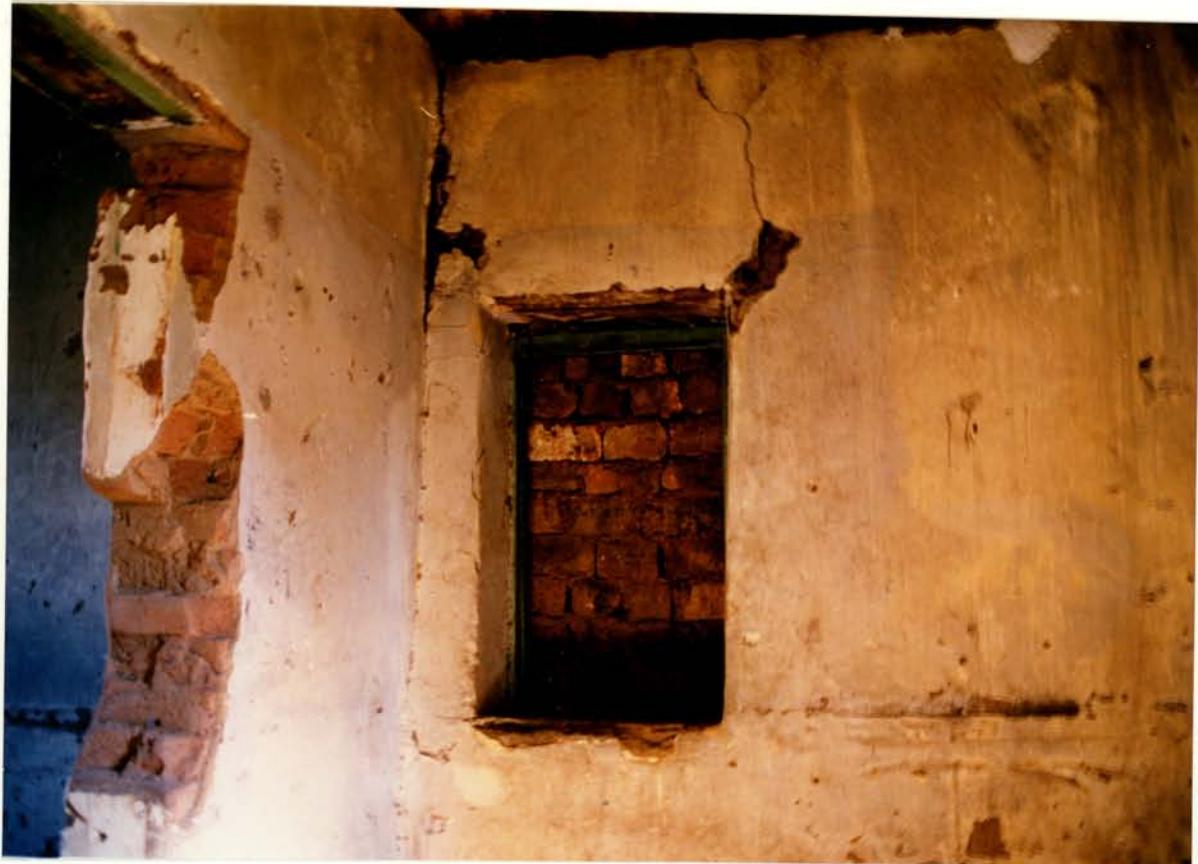
28. Toegeboude venster in suidemuur van binne

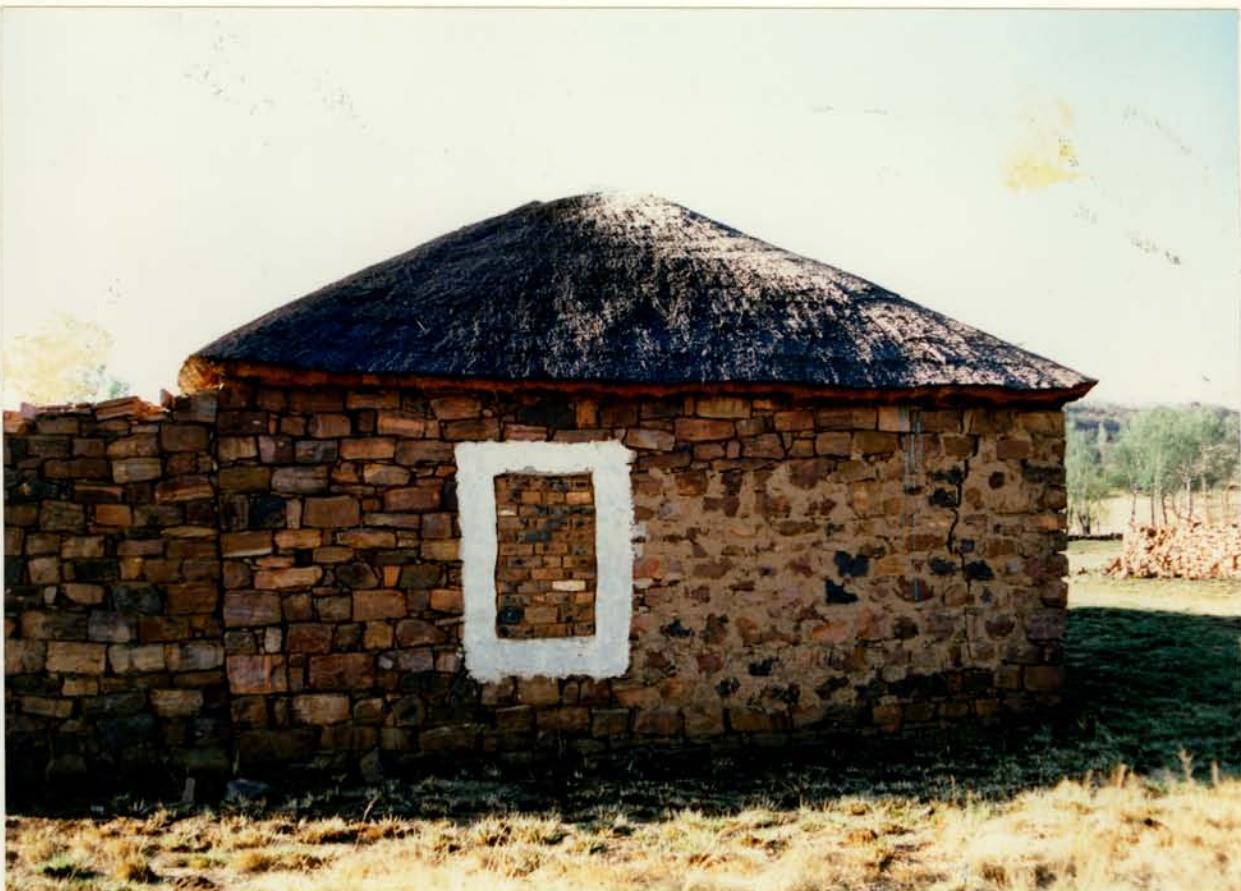
30. Suideaansig met toegeboude venster en lyn van aanbouing
