IDENTIFIKASIE 11.19, 11.20, 11.21, 11.22

Provinsie:	Transvaal	
Distrik:	Middelburg	
Naam:	Botshabelo Sendingstasie	
Gedeelte:	Motse-woongebied	
Huidige Gebruik:	Geen	Bron: Waarneming
Oorspronklike Gebruik:	Woonhuis	Bron: L Swiegers
Datum van oprigting:	na 1865	Bron: M Naudé
Skepper/bouer/maker:	Oorspronklike eienaar self	
Dokumenteerder:	A Eksteen, A Ferreira, S Nel

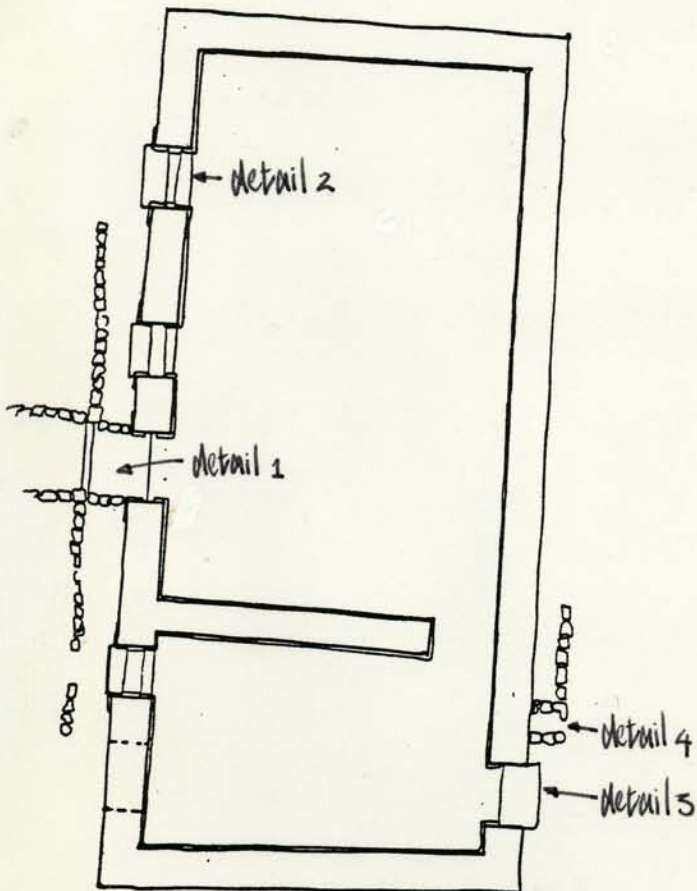
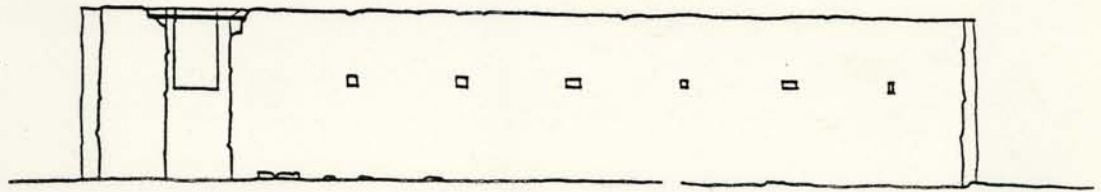
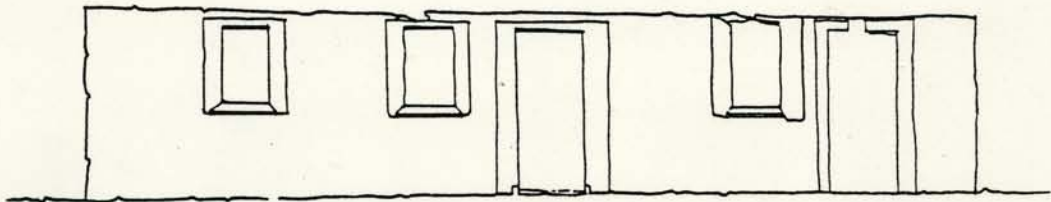
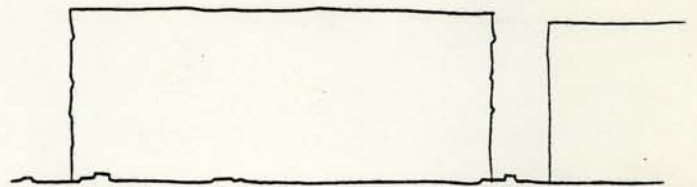
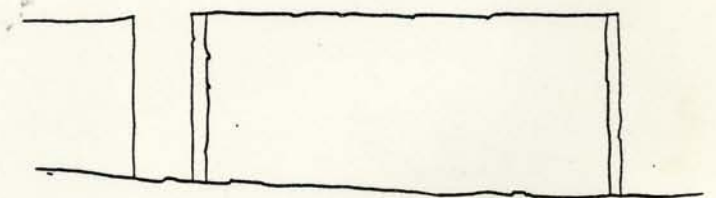
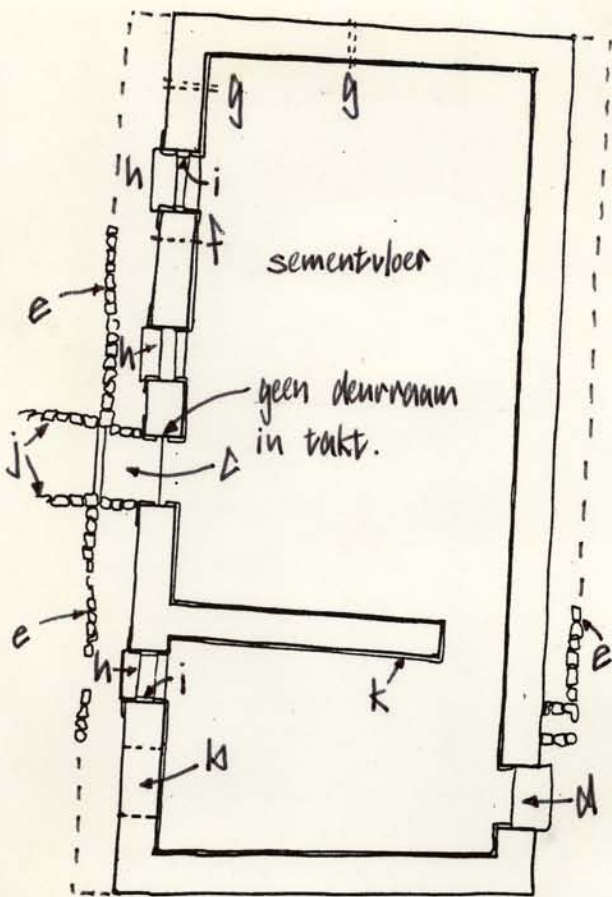
GEBOU 11.19

g Krake in noord-en westfasade

i Vensterraam: Gebrande oorblyfsels van hout vensterrame  
Oorblyfsels toon tekens van rooi verf.  
Vinsterraam gemiddeld 15 mm verby pleister.  
Vgl. detail 2, foto 4k, 4l  
Vinsterraam feitlik gelyk versink in vensterbank.  
Vensters is gestandariseer

Krake in muur; pleisterwerk wat afval.

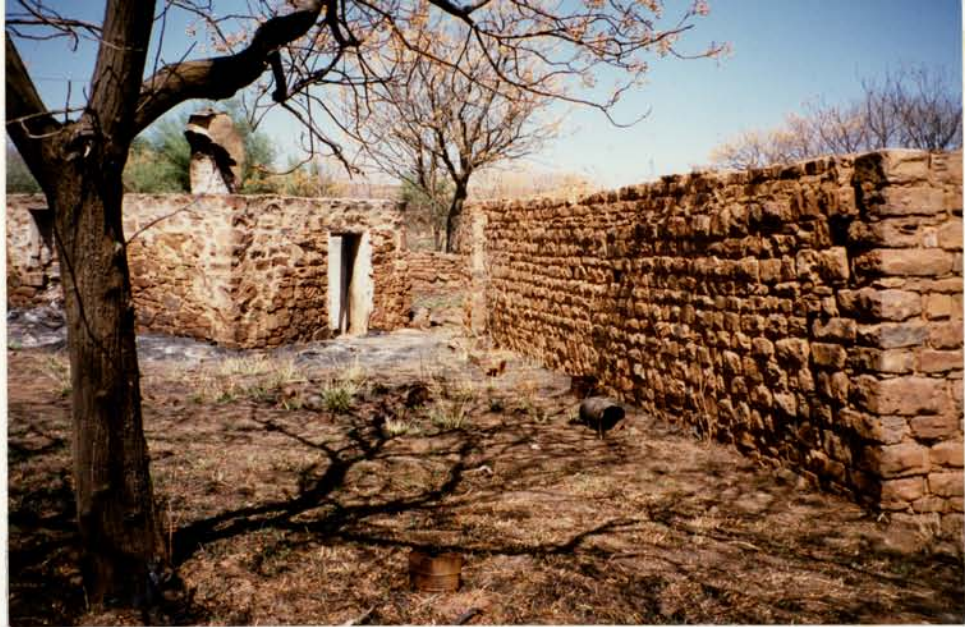
1. Oosmuur van huis (11.19) met kombuis op agtergrond

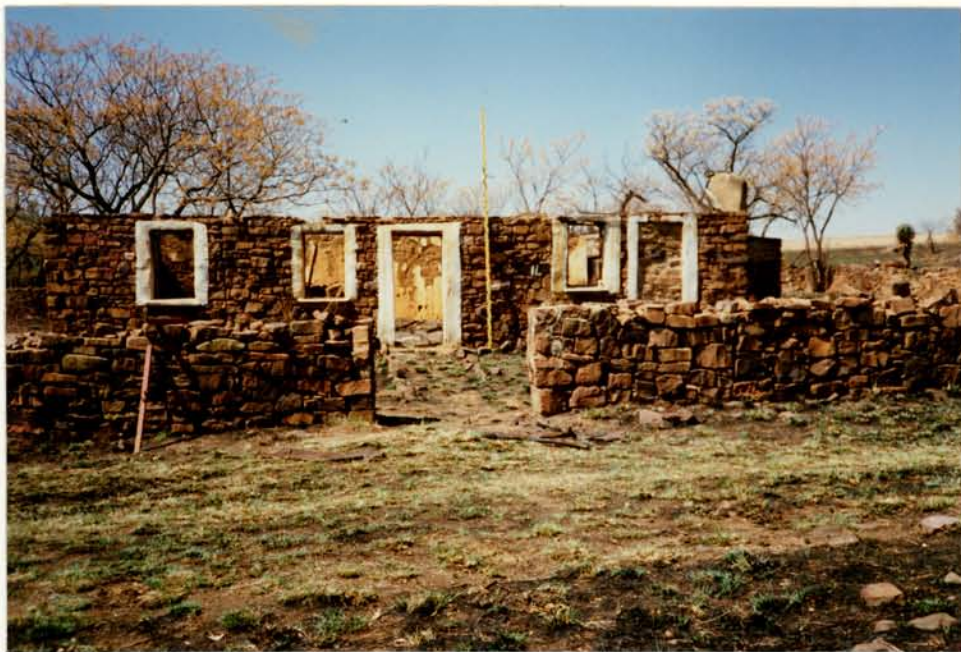
2. Wesaansig van huis agter werfmuur

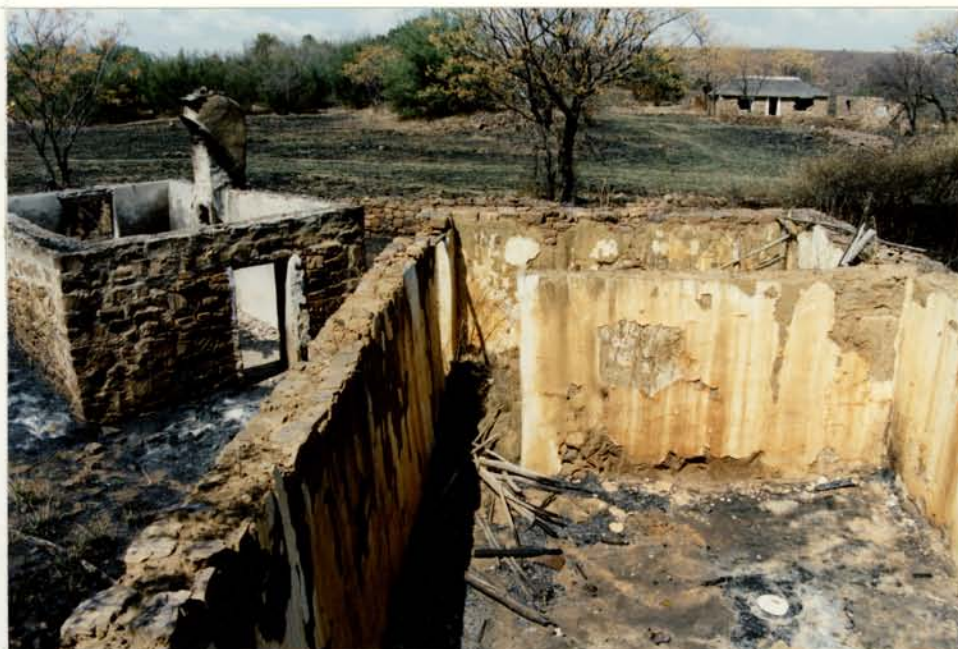
3. Woonhuis met kombuis agter

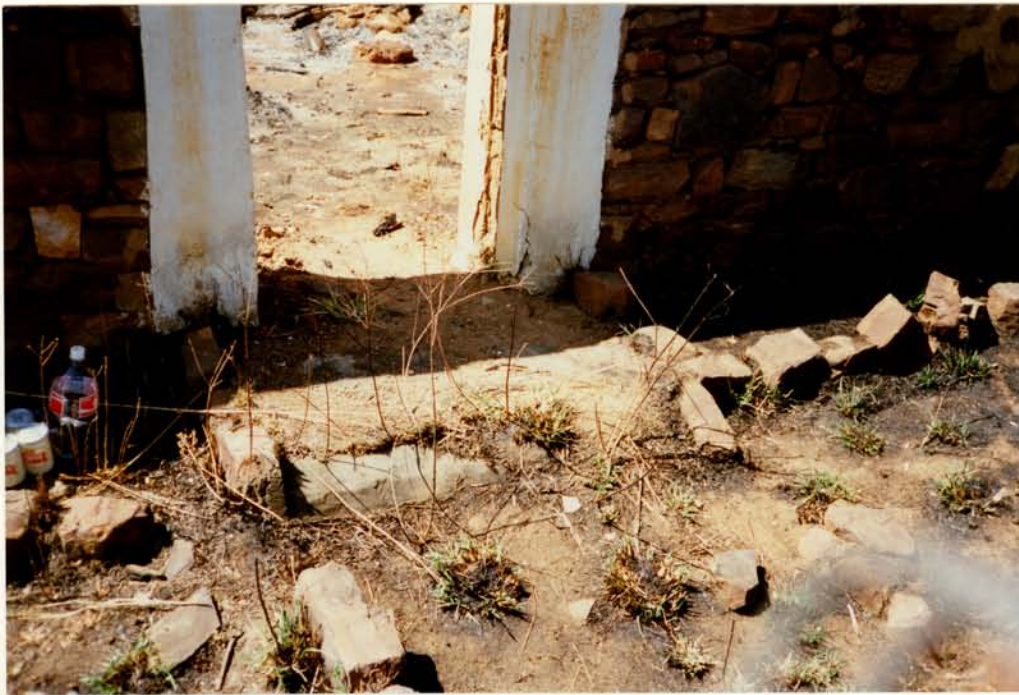
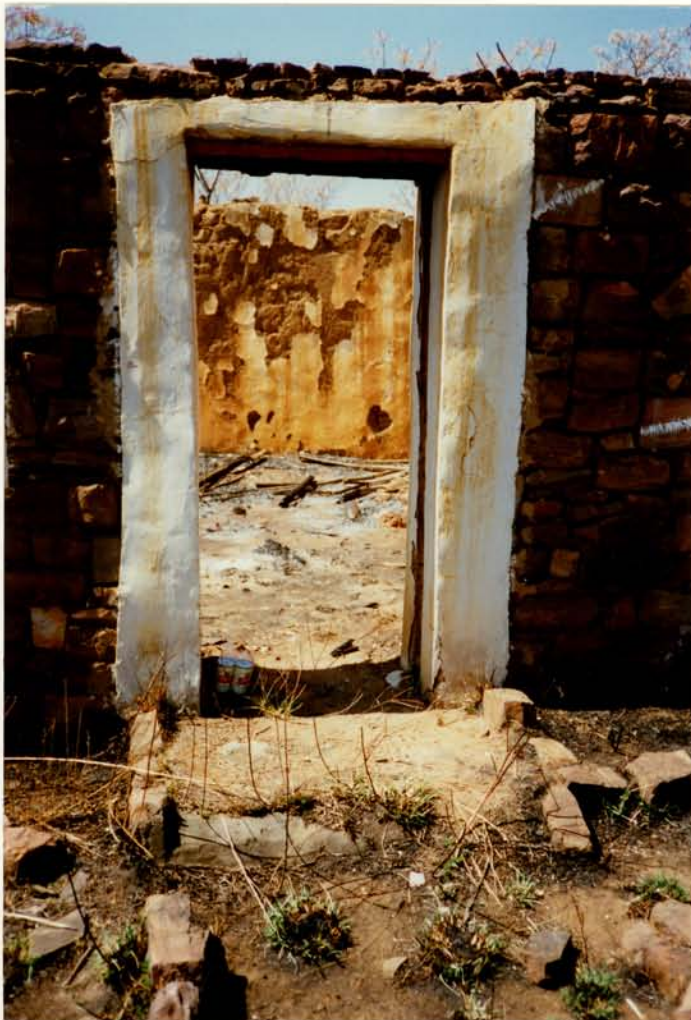
4 & 5. Voordeur (wes) met pleisteromranding, drumpel en planttrog

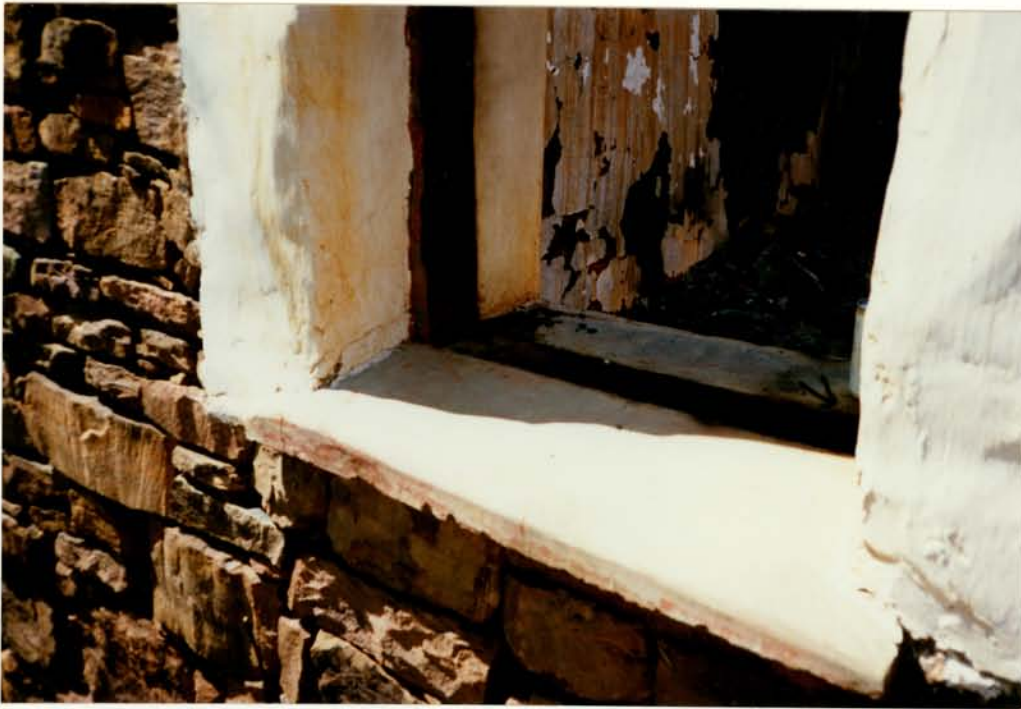
6. Vensterbank en pleisterrand -Wesfasade

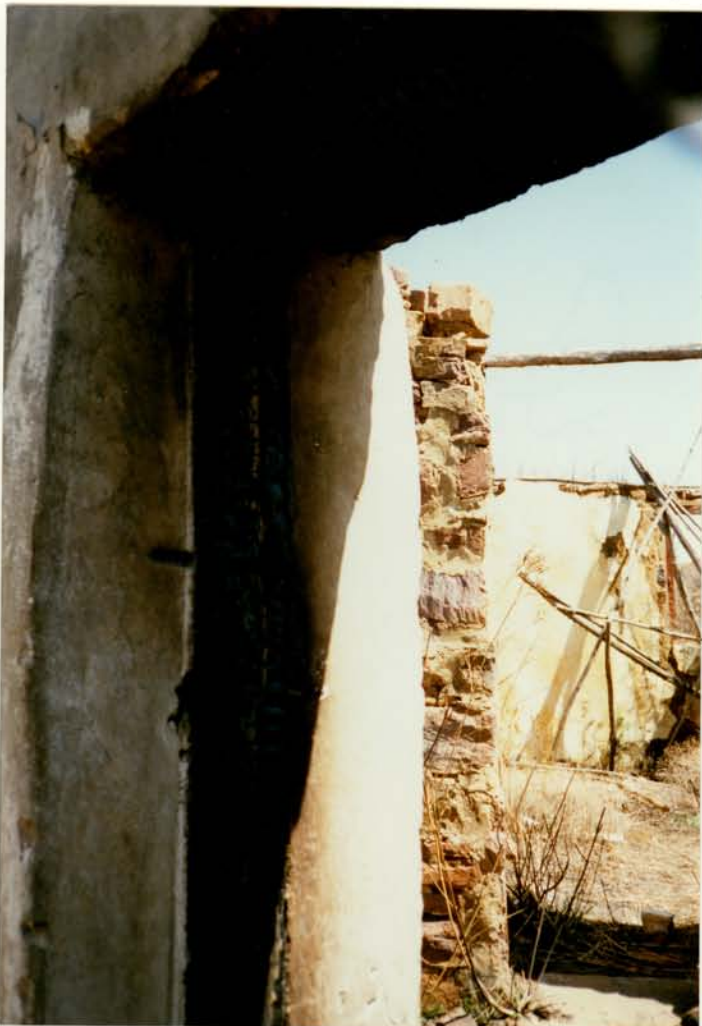
7. Oorblyfsels van deurraam en latei  
Gebou 11.20

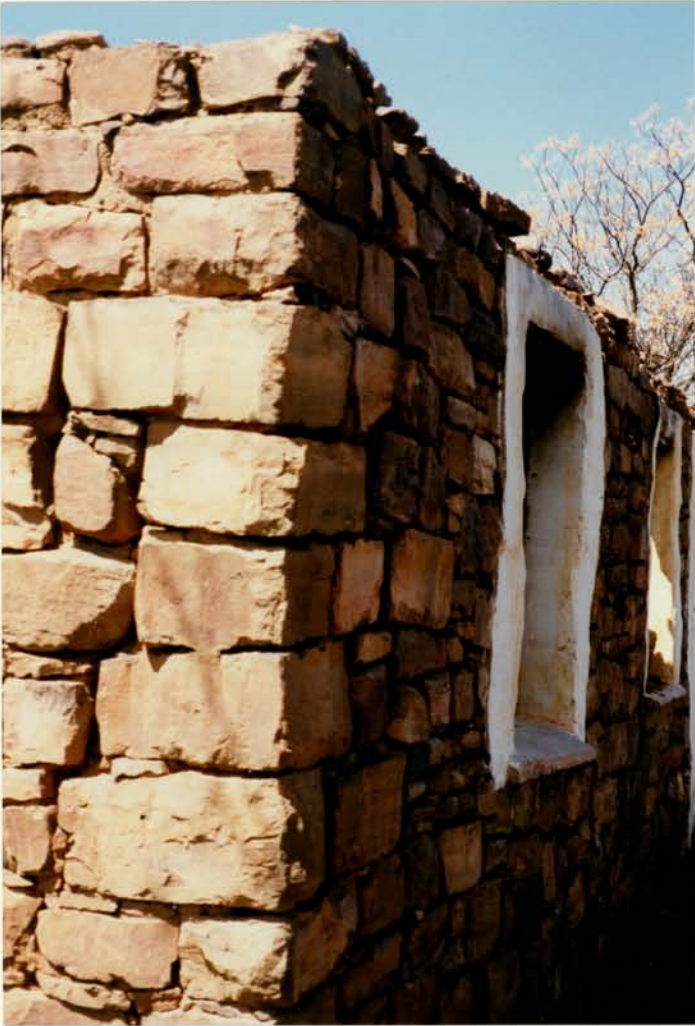
12. Venster op noordwestehoek  
Let veral op vensterbank

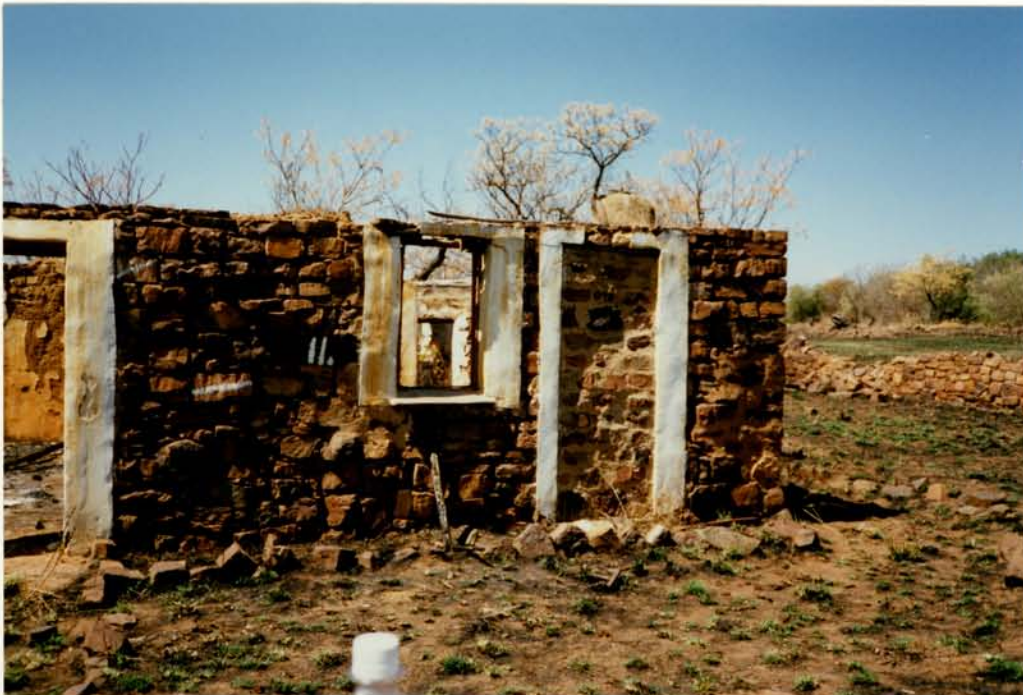
13. Voordeur en suidwestehoek. Deur is toegebou en  
planttrog oor lengte van huis

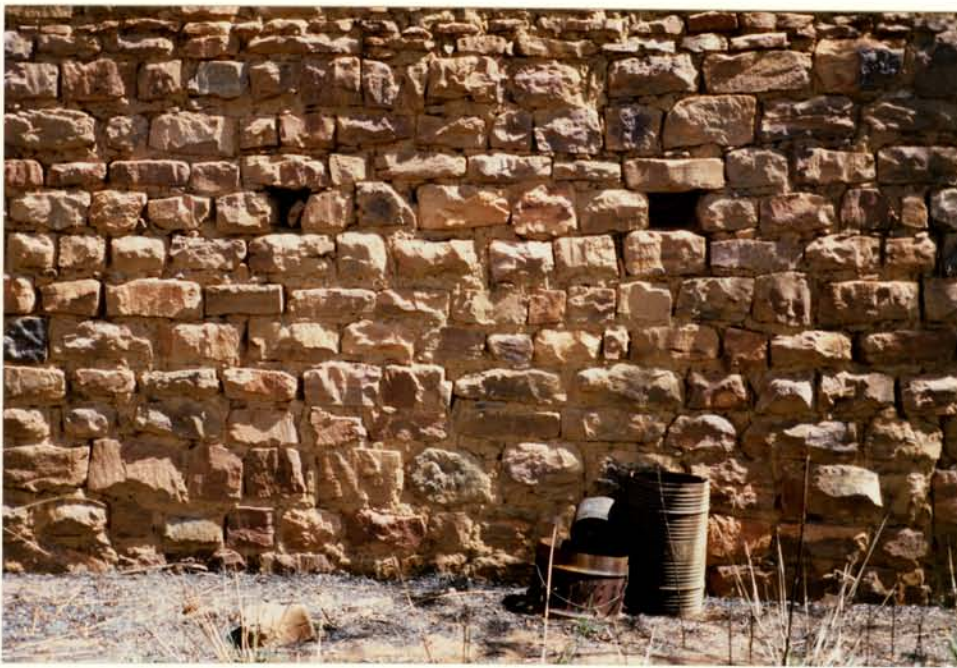
15. Oosfasade

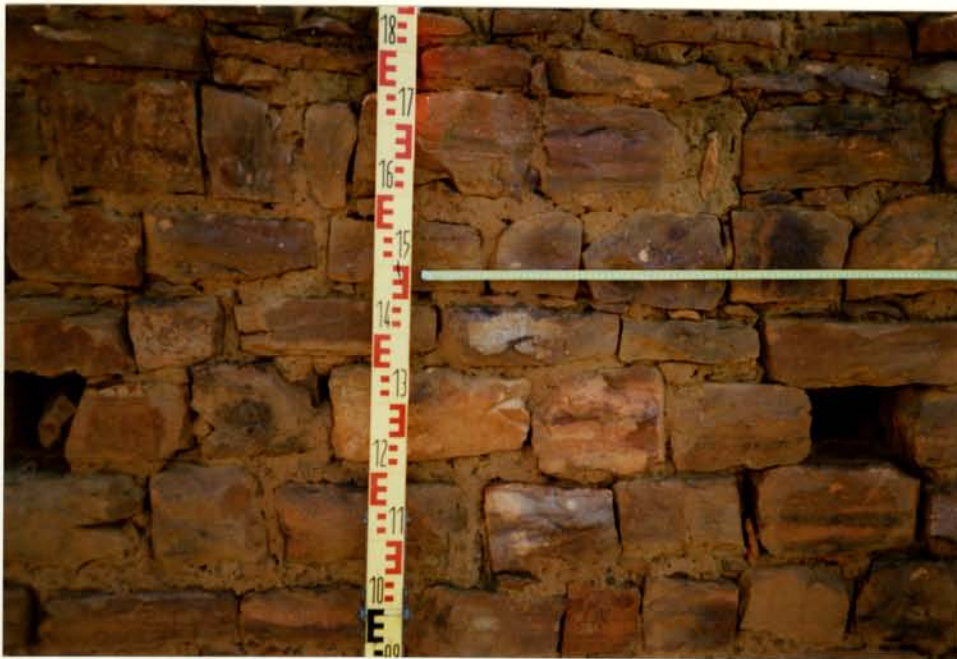
16. Klipverband, oosfasade

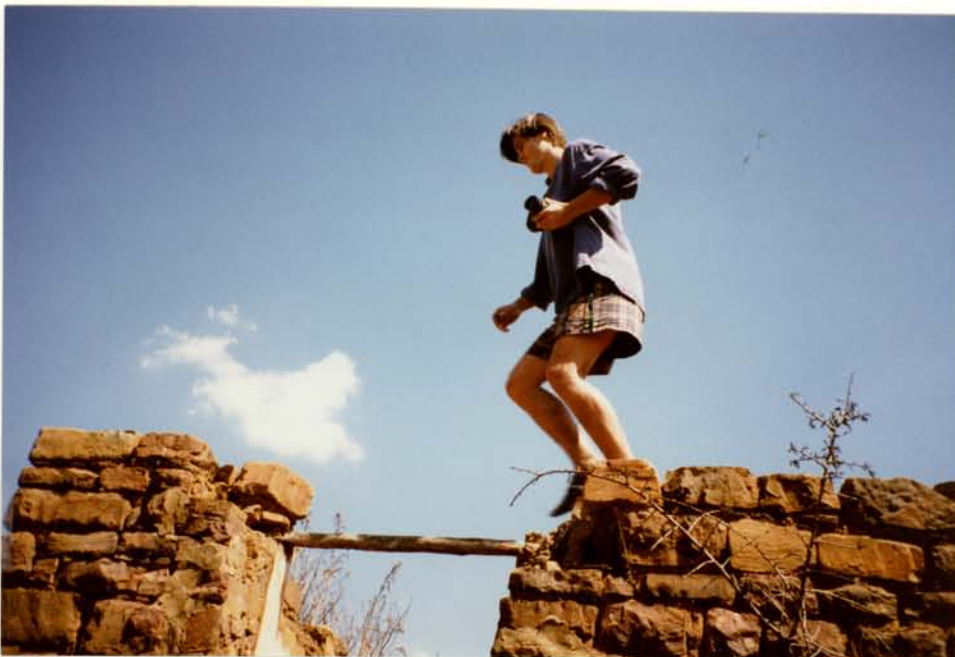
17. Oorblyfsels van latei by suidooste deur

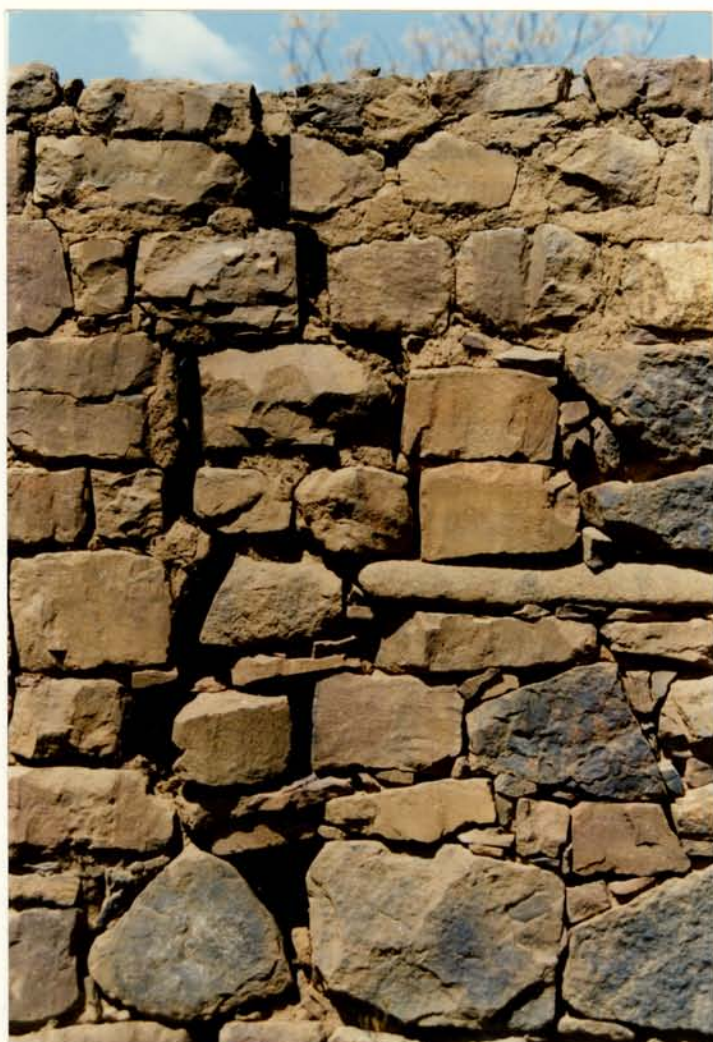
- a Inval klipmesselwerk. Sementmortel ipv gransement. Moontlik dat deel van woning in kombuis was en hierdie nou invulwerk is van waar vorige skoorsteen eens was.
- b Kraak in noordemuur agv uitstropkragte. Vgl foto's 4o en 4p.
- c Kombuis gebou.

19. Noordfasade met groot kraak

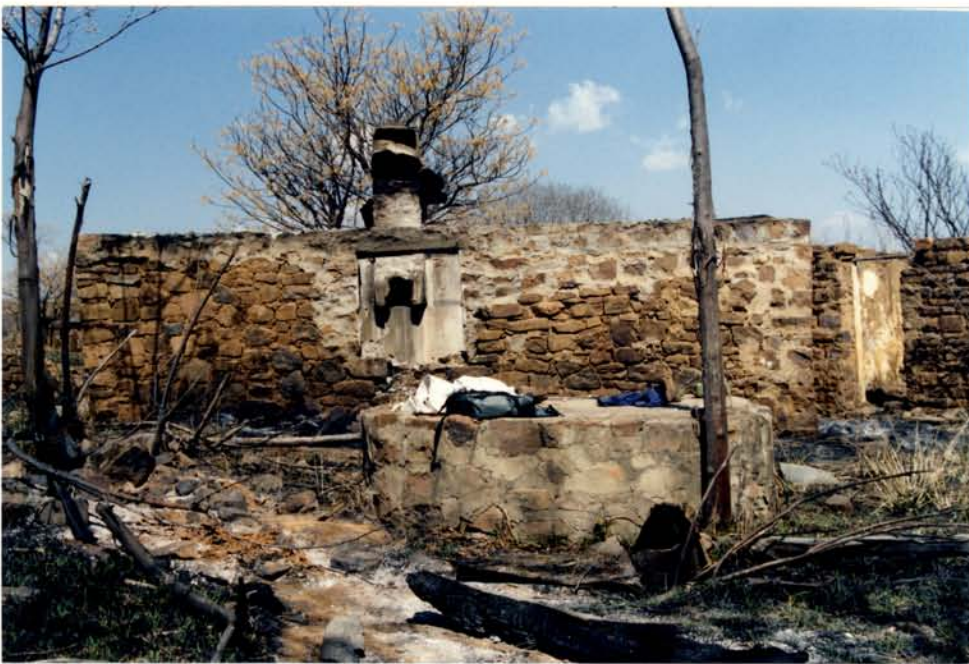
20. Kombuis (11.20) met watertenkbasis voor

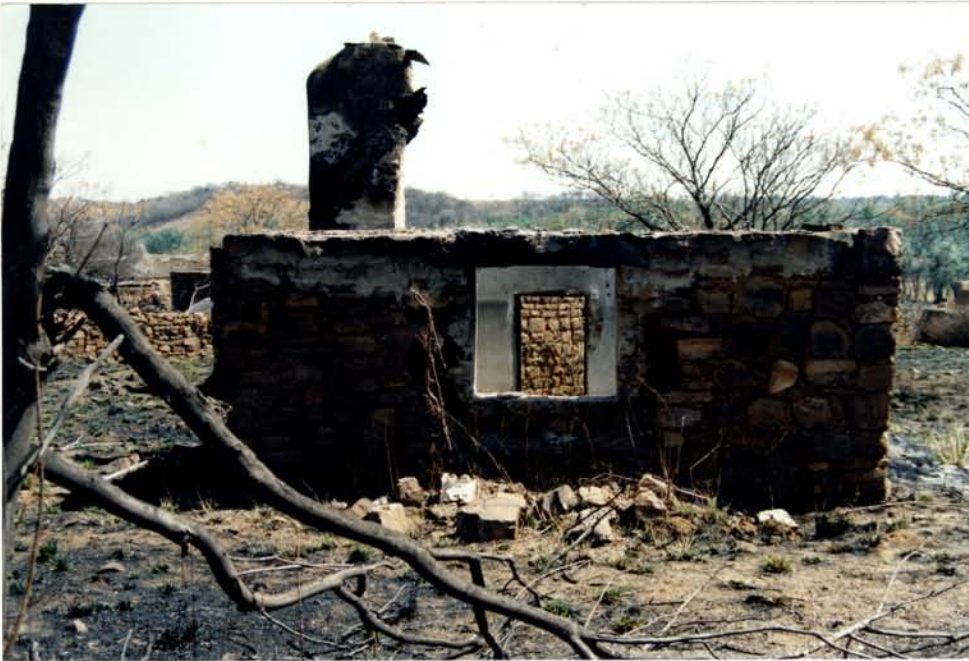
21 . Suidoostekant van kombuis

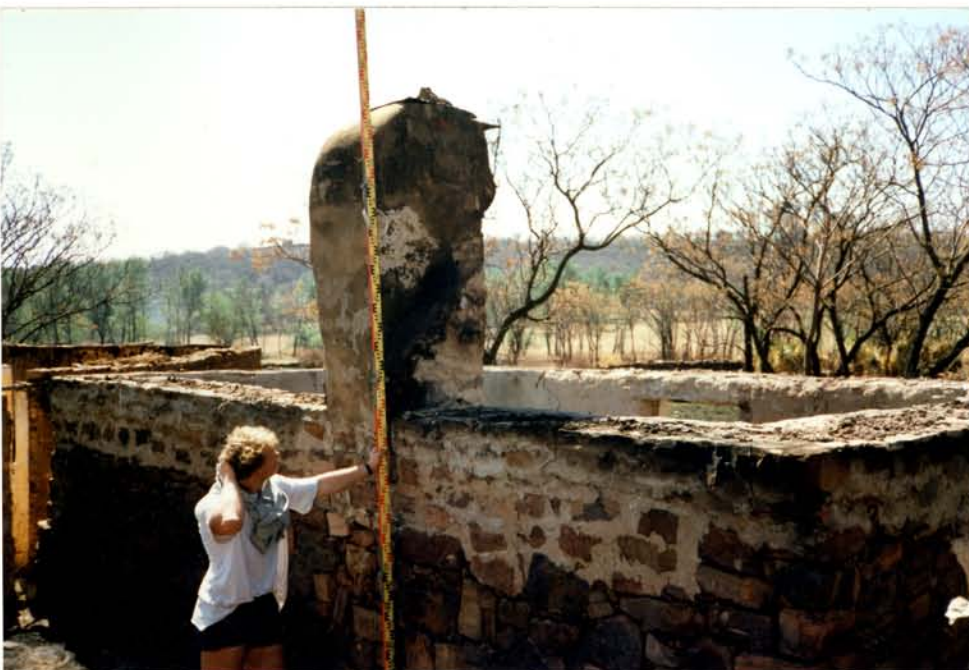
22. Skoorsteen en nuwe bobouwerk op suidwesmuur

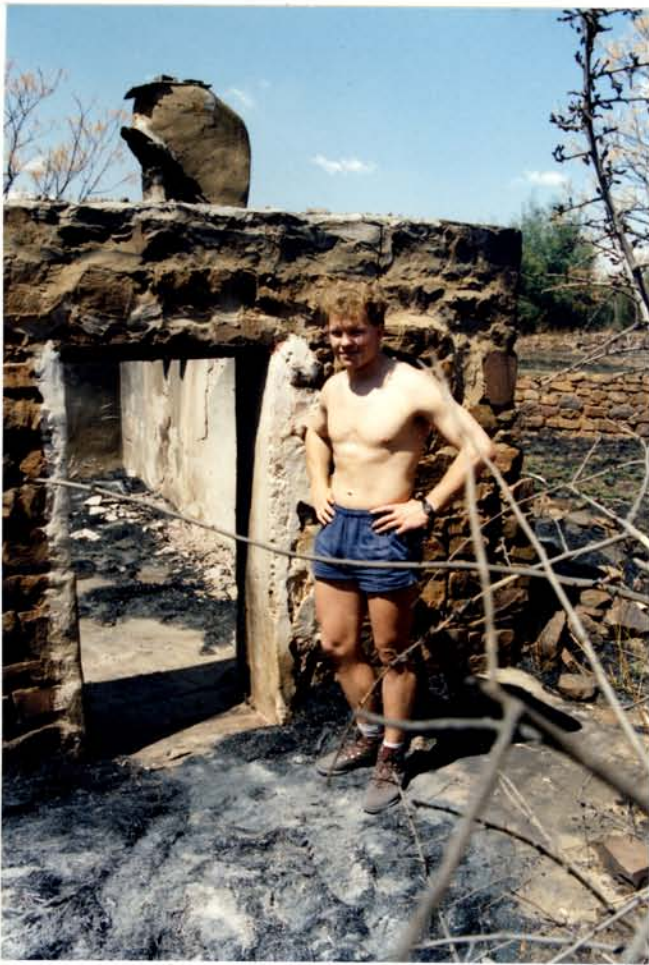
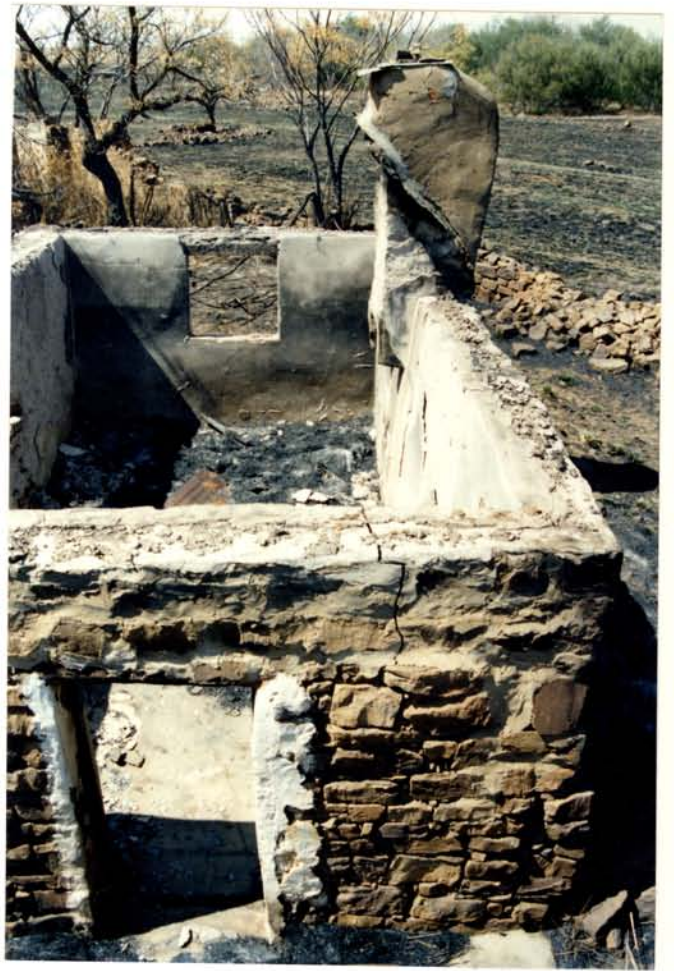
Kombuis (11.20): Let op grootte van deur en bowebou. Dit wil voorkom asof die mure later verhoog is.

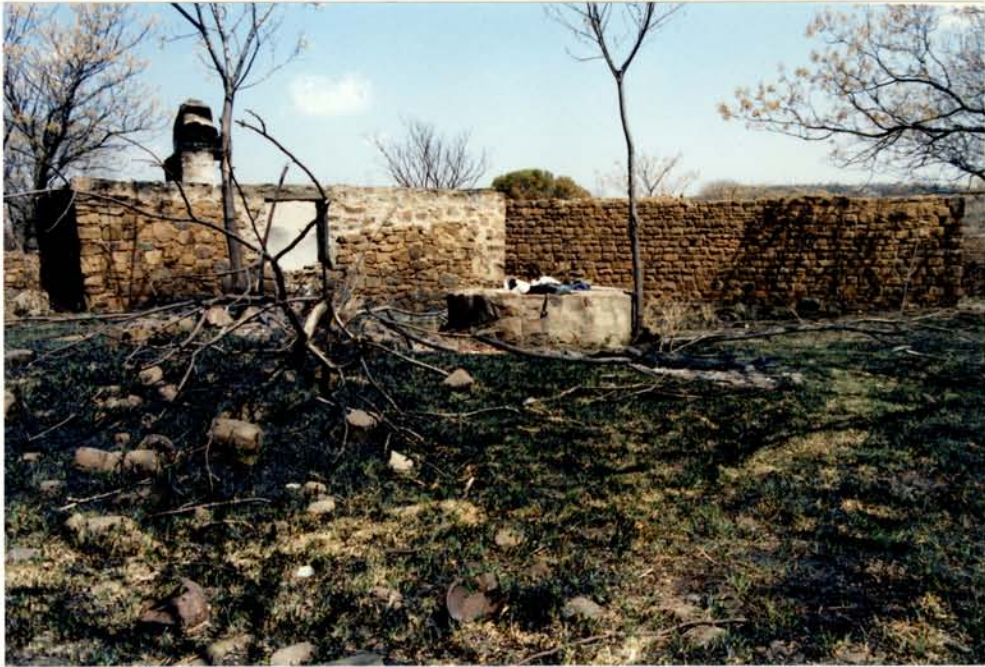
26. Tenkbasis met kombuis en huis na agter

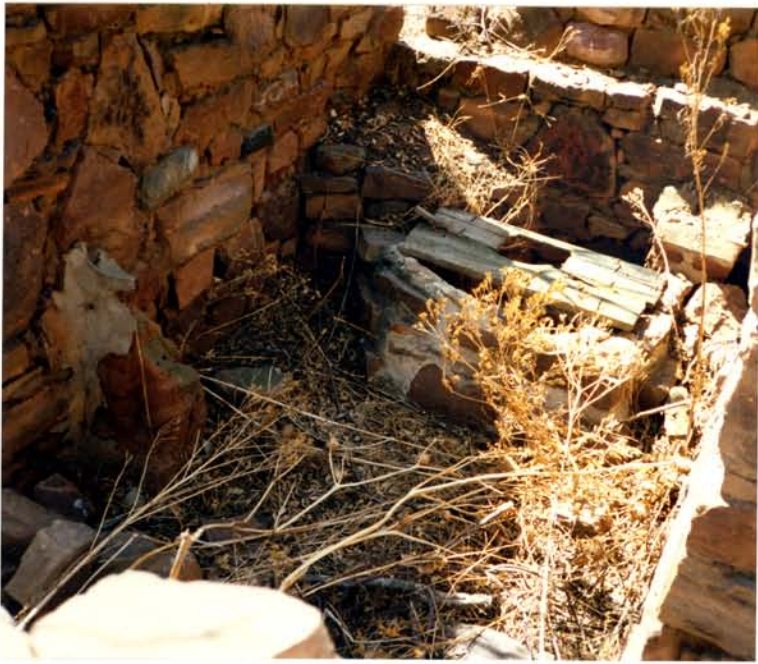
Toilette, 11.22, in die suidoostehoek van die woninggroep
