1 IDENTIFIKASIE Gebou 9.3

Provinsie:	Transvaal
Distrik:	Middelburg
Naam:	Botshabelo Sendingstasie
Gedeelte:	Suidehang onder Fort Merensky
Huidige Gebruik:	Geen Bron: Waarneming
Oorspronklike Gebruik:	Woonhuis Bron: L Swiegers
Datum van oprigting:	onseker Bron:
Skepper/bouer/maker:	Oorspronklike eienaar self [?]
Dokumenteerder:	A Myburgh

1 IDENTIFIKASIE Gebou 9.4

Provinsie:	Transvaal
Distrik:	Middelburg
Naam:	Botshabelo Sendingstasie
Gedeelte:	Suidehang onder Fort Merensky
Huidige Gebruik:	Geen Bron: Waarneming
Oorspronklike Gebruik:	Woonhuis Bron: L Swiegers
Datum van oprigting:	ca 1865? Bron: M Naudé
Skepper/bouer/maker:	Oorspronklike eienaar self
Dokumenteerder:	A Venter

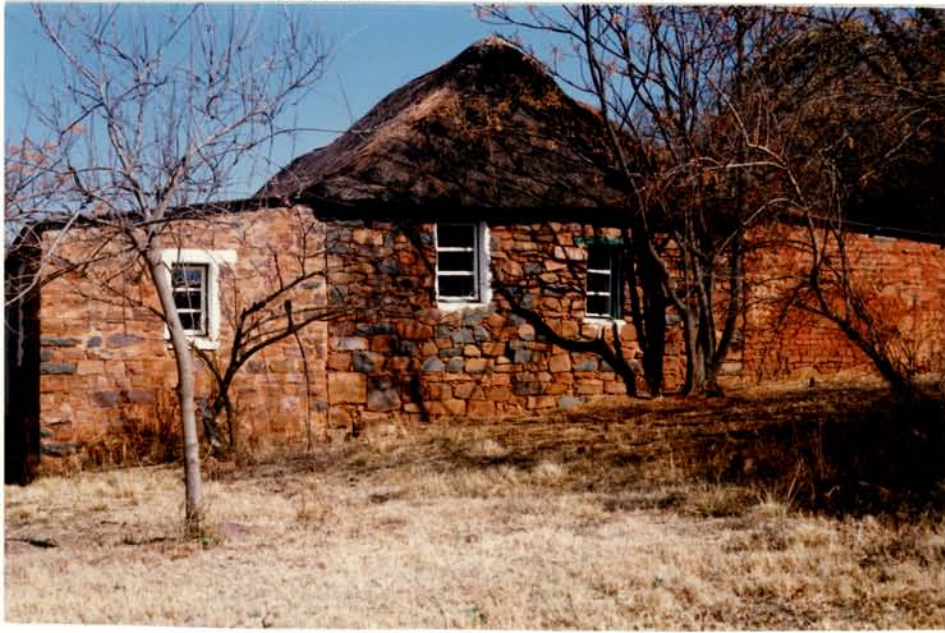
1 Algemene indruk van gebou

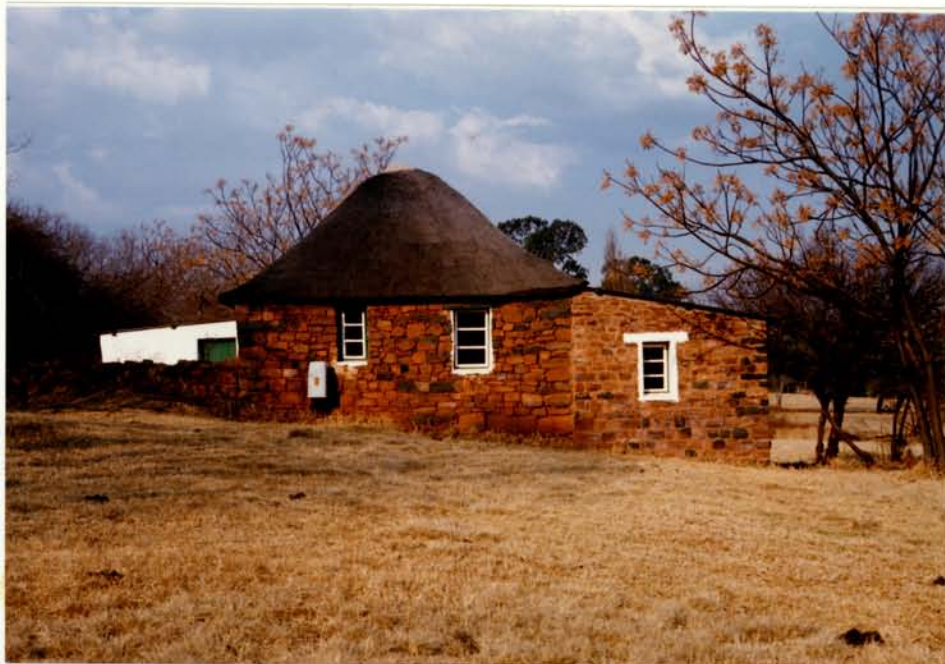
260 3

Aan die oudste gedeelte van die huis is aanbouings gedoen aan die noorde- en suidekant onderskeidelik. Noord: kleibaksteenaanbouing (18), suid: klipaanbouing (1 & 3). Die kleibaksteenaanbouing is aan die noorde- en westekant gepleister (19), maar nie oos nie (1).

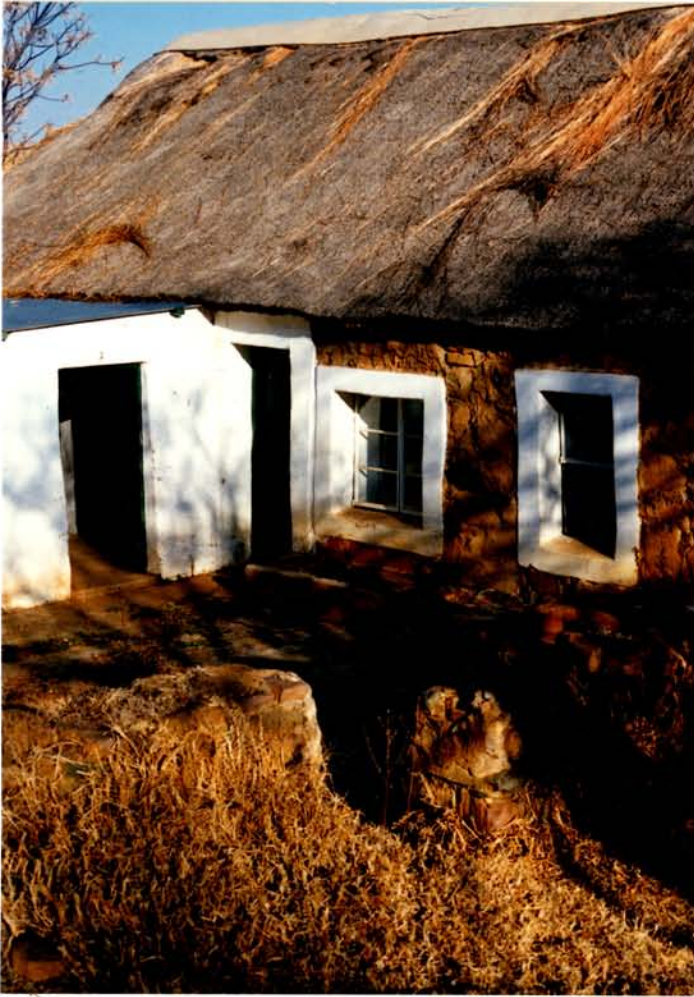
4 Noordelijke deel van huis.

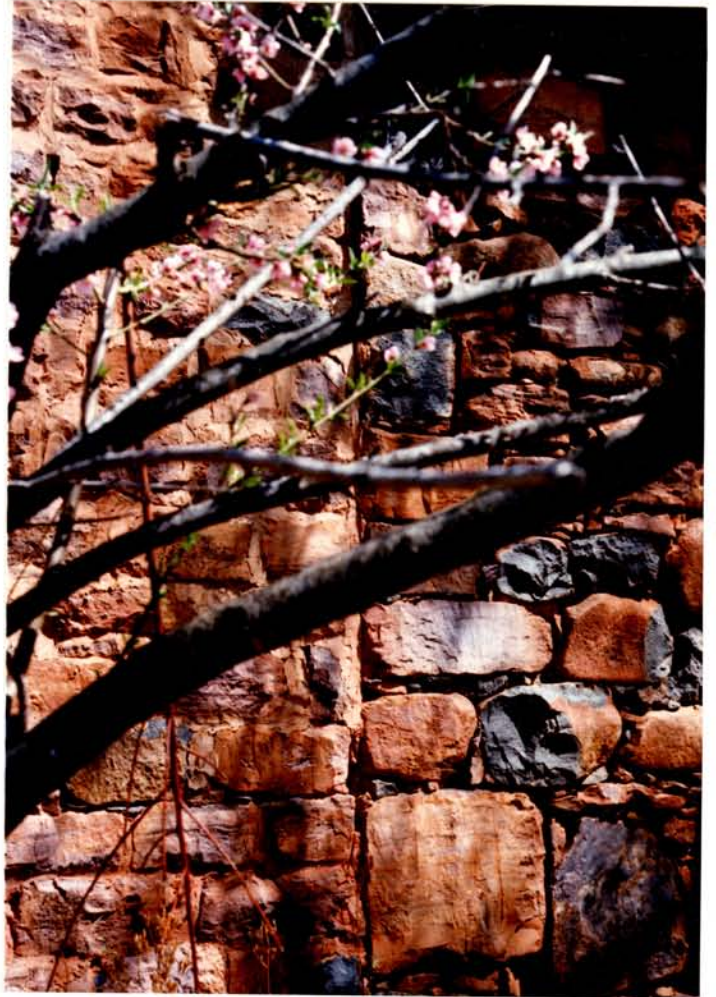
5 Muurmateriale en aanbouing

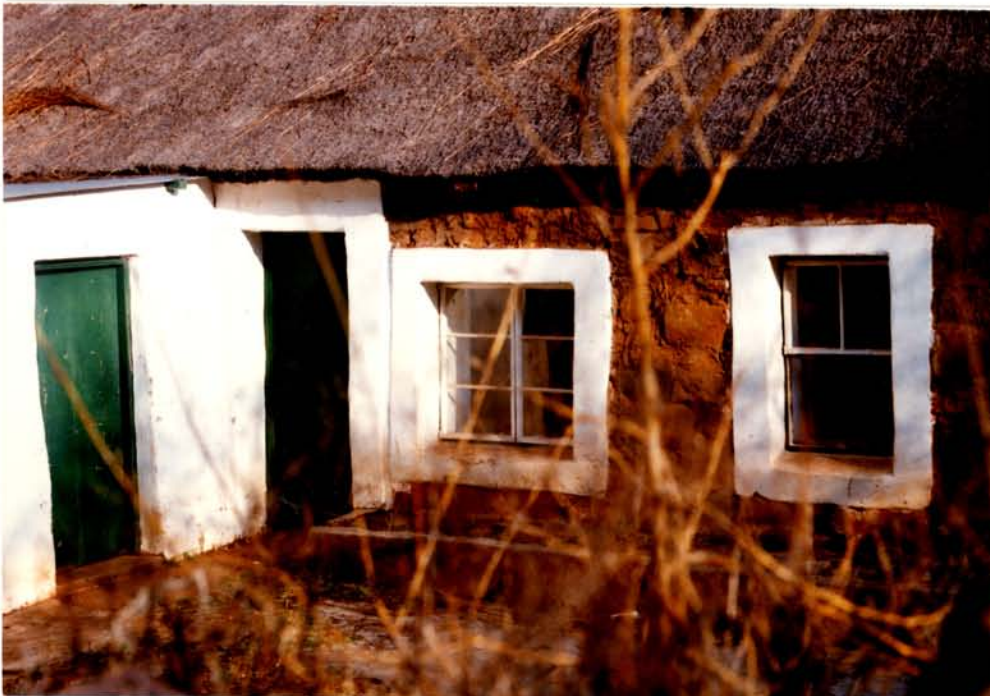
Klein muurtjies vorm 'n erfgedeelte aan die noordekant: geen hekke kom in die openinge voor nie. Toegang tot die huis is aan die noorde en aan die -suidekant, onderskeidelik deur middel van 'n agter- en voordeur (6 & 9).

6 Noordelijke ingang

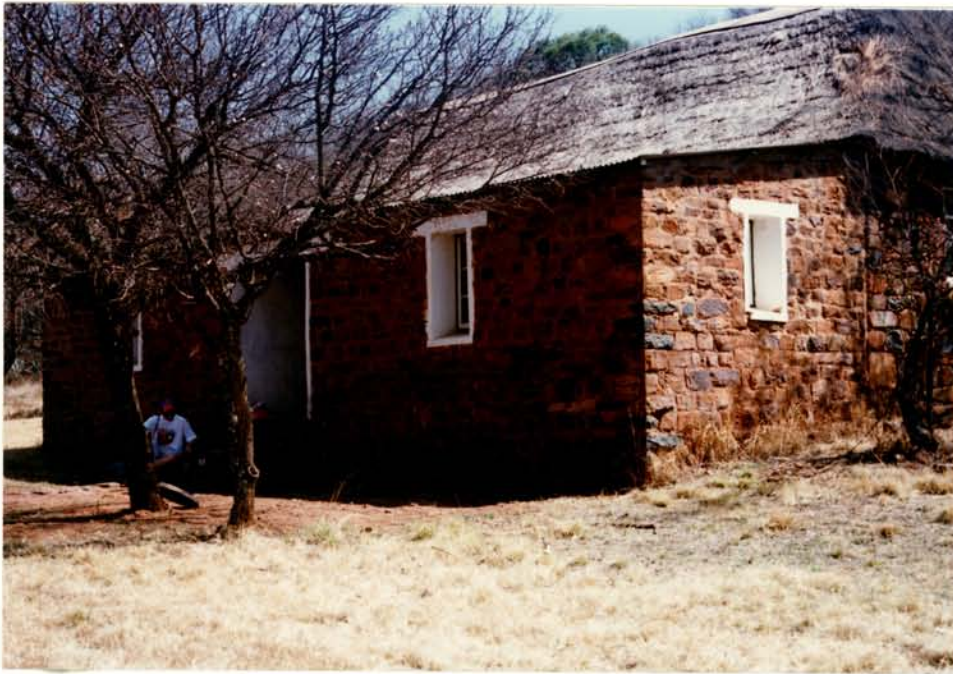
- 3.2. As daar spesifiek gepoog is om die geboue as 'n reeks, wat deel van die landskap vorm, te laat lees, slaag die ontwerp daarin. 'n Tipiese streeksargitektuurstyl neem vorm aan deurdat boumateriaal soos gras en klip uit die omgewing verkry is en wat aan al die geboue 'n eiesoortig deurlopende karakter verleen (7).

7 Suidelike aansig

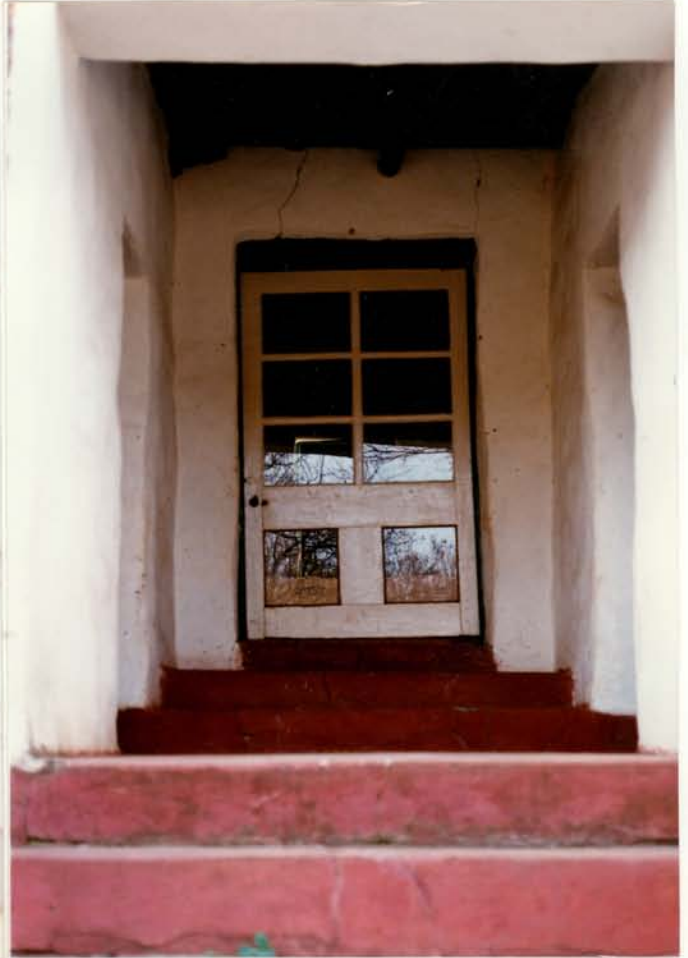
9 Suidelike ingang met stoep

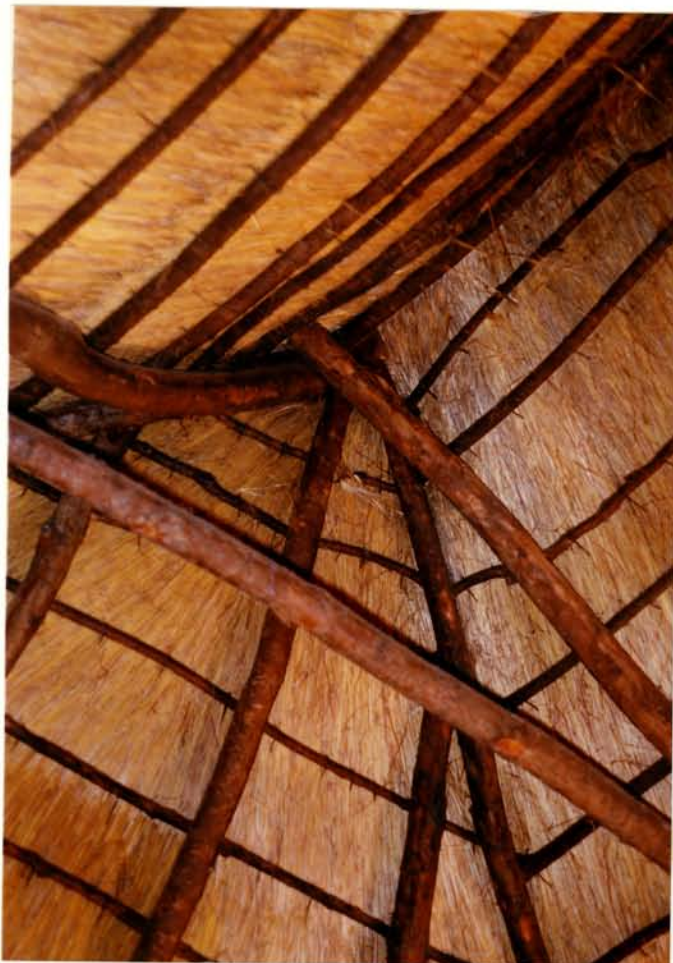
12 Houtdaklatte onder grasdak

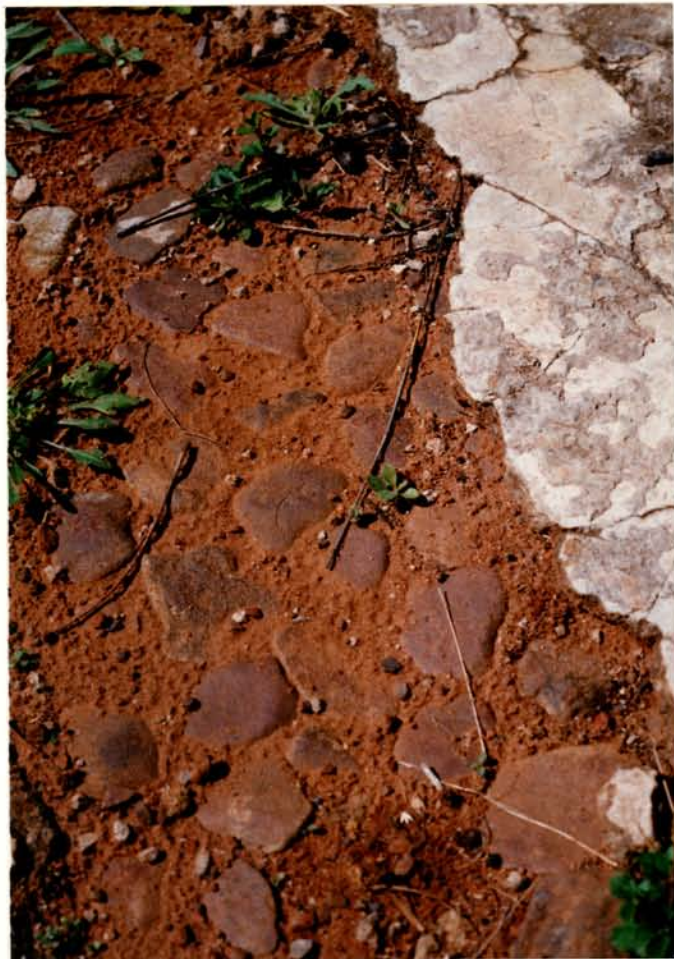
17 Plaveiseldetail

In die gedeelte van die ommuurde erf aan die noordekant van die gebou is vroeëre rondeklipplaveisel vervang met 'n vloerafwerking van sement (17) Die moontlikheid is dus groot dat daar in die res van die huis vroeër 'n ander vloermateriaal (soos byvoorbeeld mis) was. Tans is dit grotendeels sement.

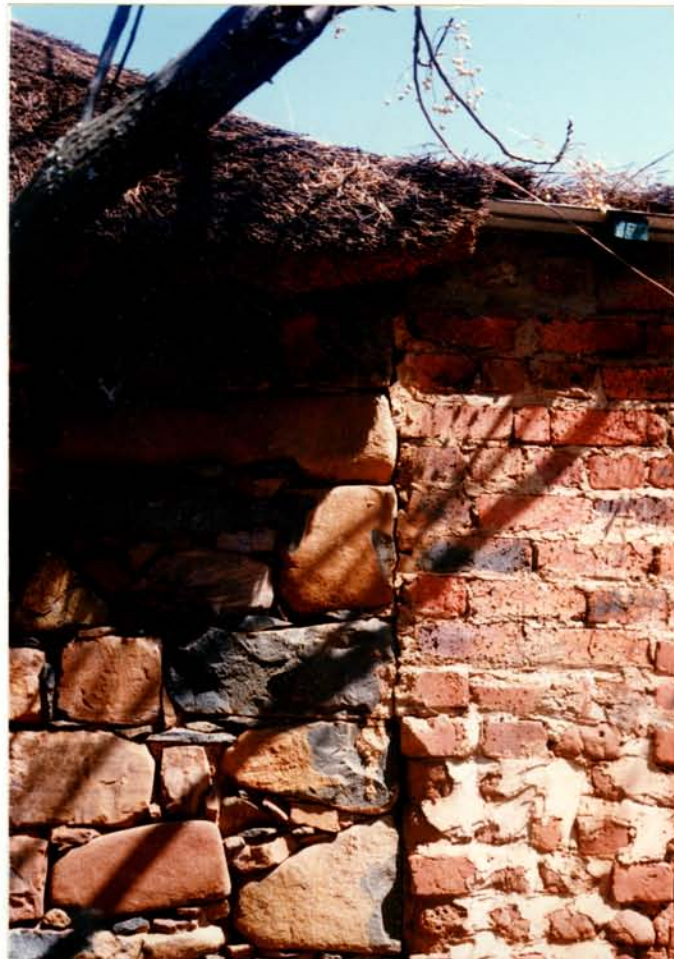
18 Muurmateriaaldetail en aanbouing

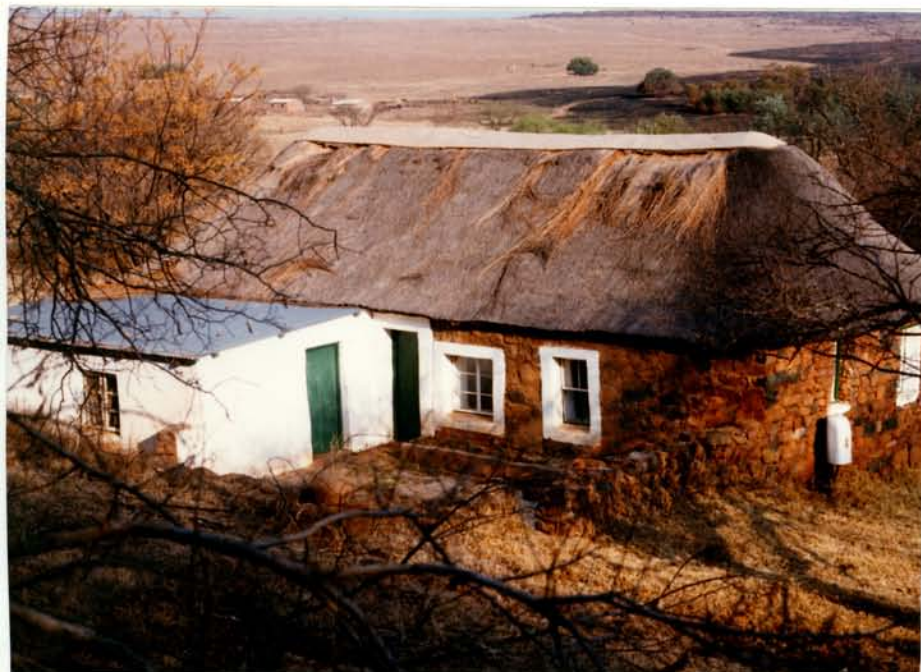
19 Noordelijke deel om gepleisterde aanbouing aan te duiden

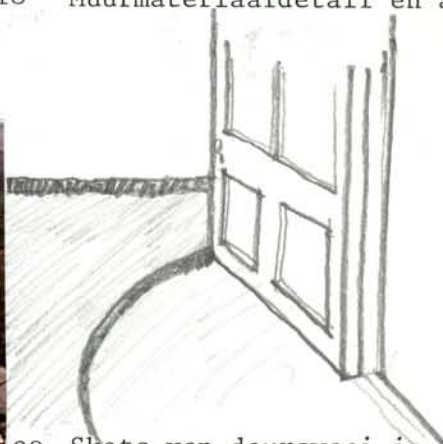
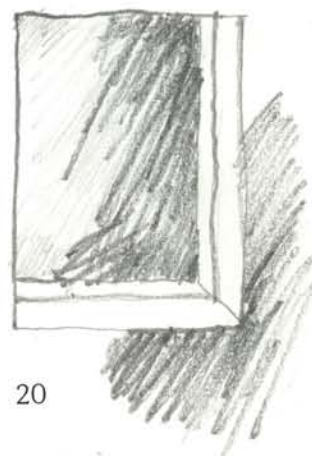
20 Skets van deurswaai in mortelvroerafwerking

Dit is duidelik dat die sementvloer in die oudste deel van die huis nie oorspronklik is nie (soos reeds genoem). Die voordeur aan die suidekant, lê op 'n laer vlak as die vloerafwerking, sodat 'n vlak in die mortellaag aangebring moes word om die deurswaai te kon akkommodeer (figuur 20).

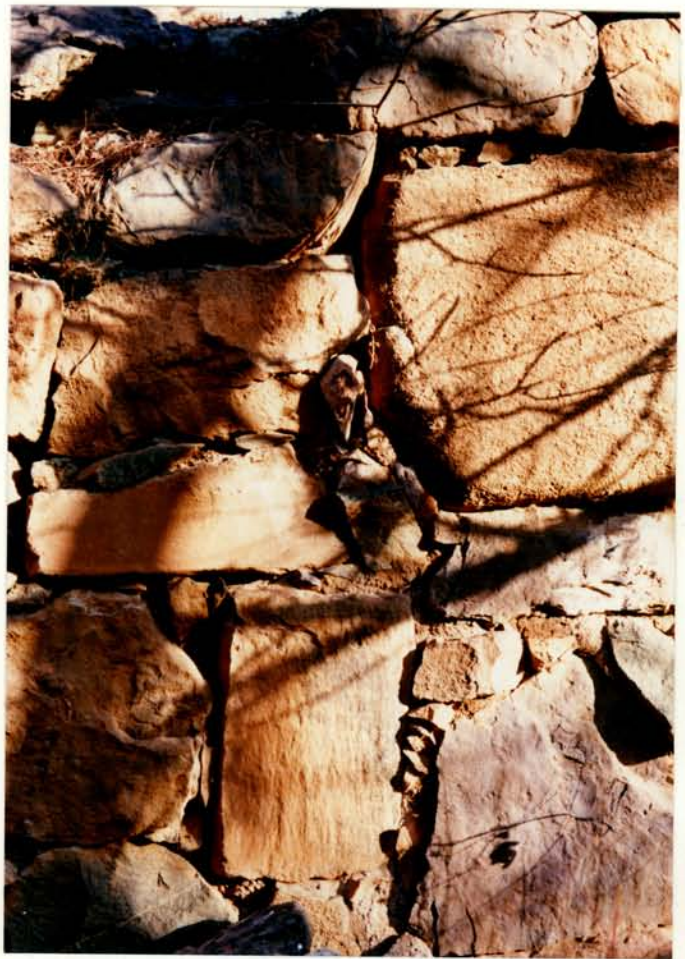
1 Klipverband van mure

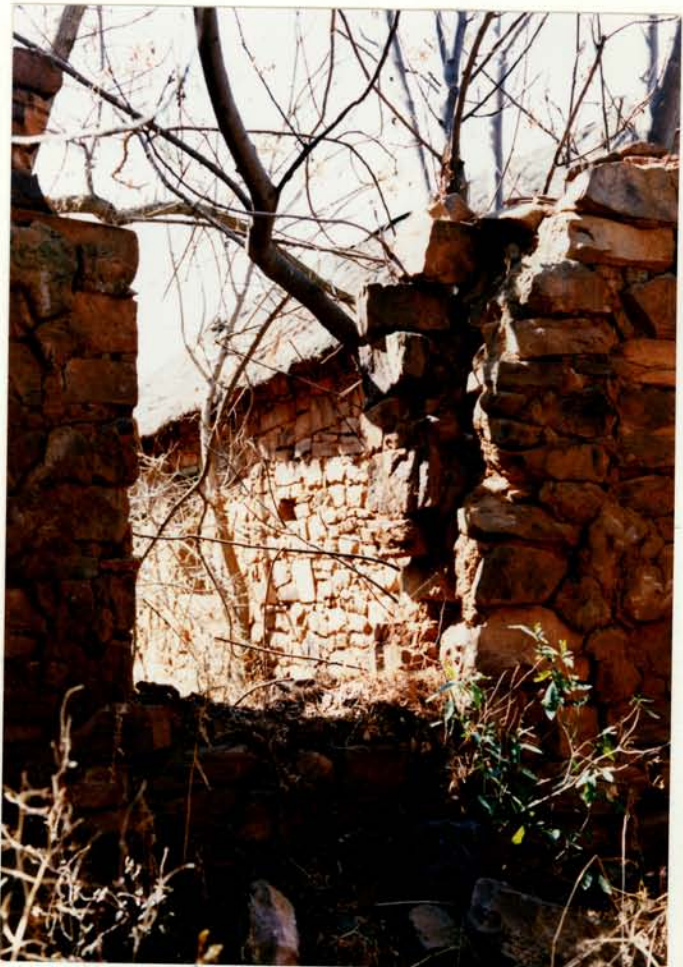
2 Vensteropening

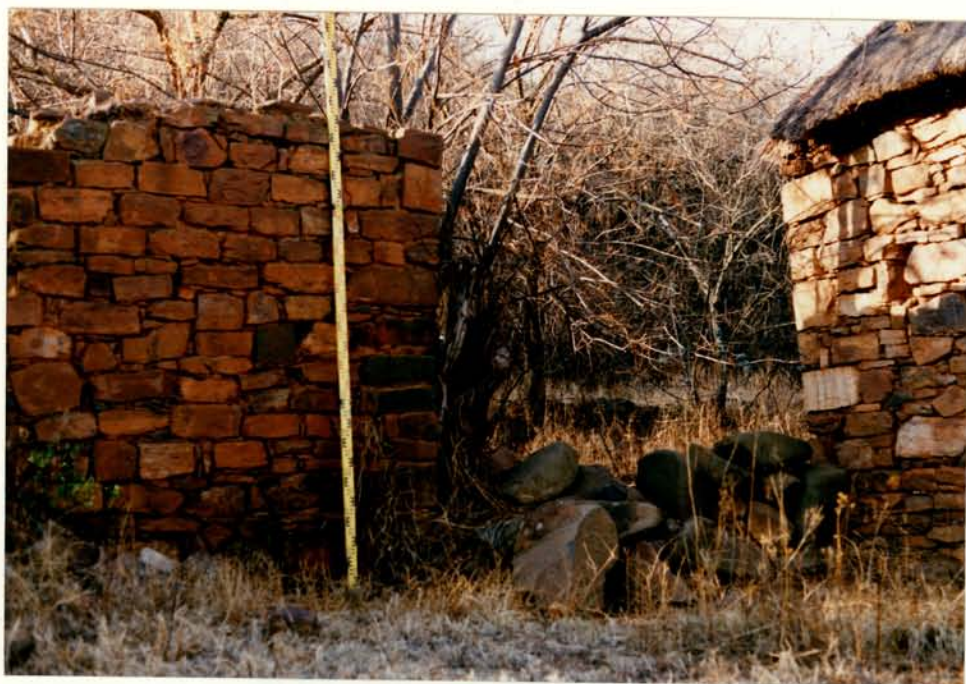
5. Muur tussen twee huise

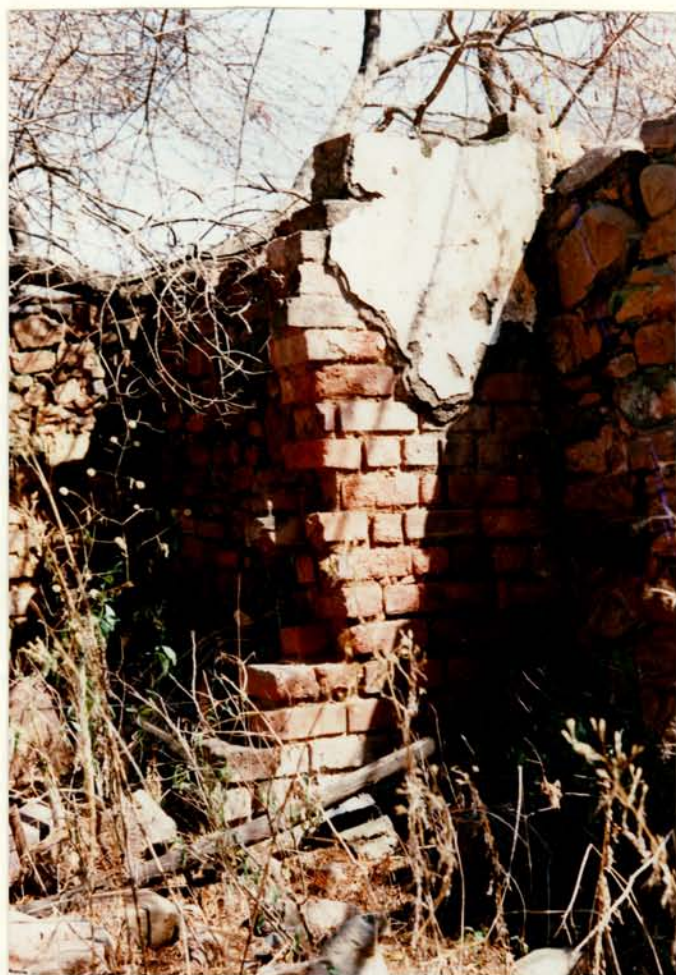
Die plan is reghoekig en onsimmetries verdeel. Die verdeling is moontlik 'n latere bybouing omdat dit met kleibakstene gedoen is (6). Die verdeling kon dien as 'n skeiding tussen woon- en slaapvertrek. 'n Standaard breedte word by die meeste huise in dié groep aangetref wat moontlik bepaal is deur die spanwydte van die dakbalke. Die dik klipmure verleen aan die huis 'n swaar voorkoms.

6. Binnemuur van kleistene
