IDENTIFIKASIE Gebou 9.5, 9.6

Provinsie:	Transvaal	
Distrik:	Middelburg	
Naam:	Botshabelo Sendingstasie	
Gedeelte:	Suidehang onder Fort Merensky	
Huidige Gebruik:	Geen	Bron: Waarneming
Oorspronklike Gebruik:	Woonhuis	Bron: L Swiegers
Datum van oprigting:	ca 1865	Bron: M Naudé
Skepper/bouer/maker:	Oorspronklike eienaar self	
Dokumenteerder:	H Gerber

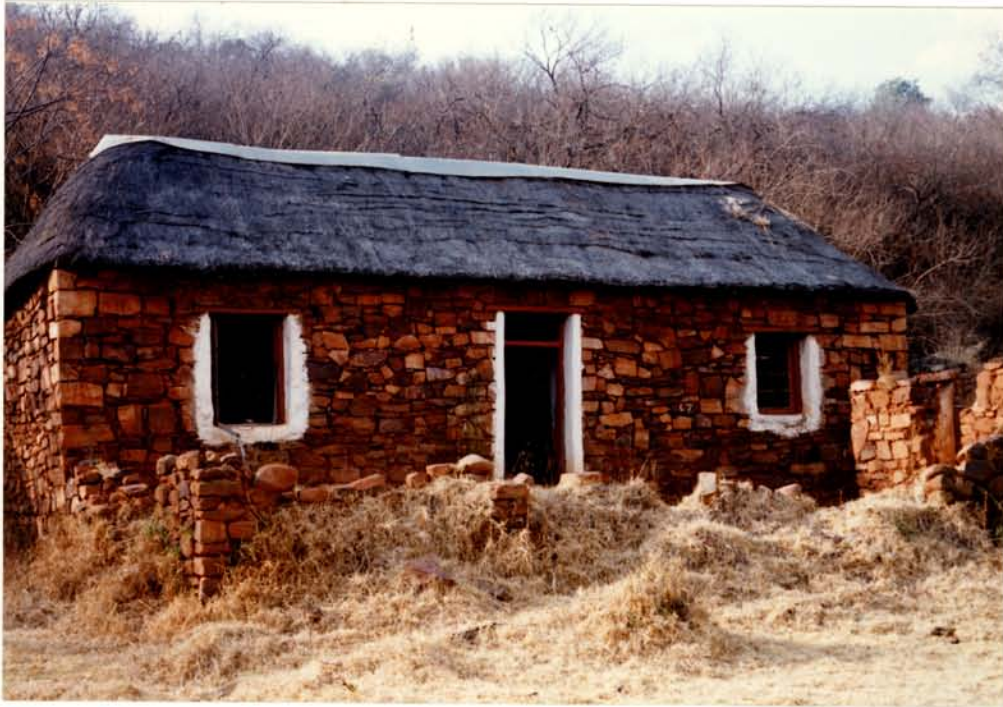
1 Met die gebruik van natuurlike boumateriaal pas gebou goed in sy omgewing.

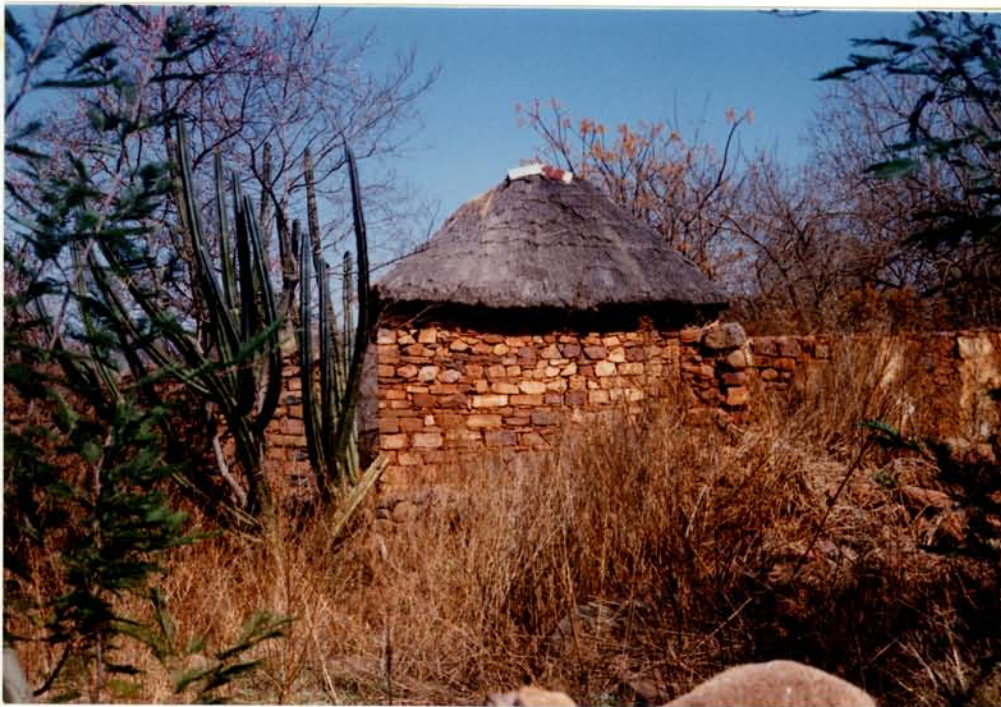
2 Oosaansig van huis, met natuurlike plantegroei rondom die huis.

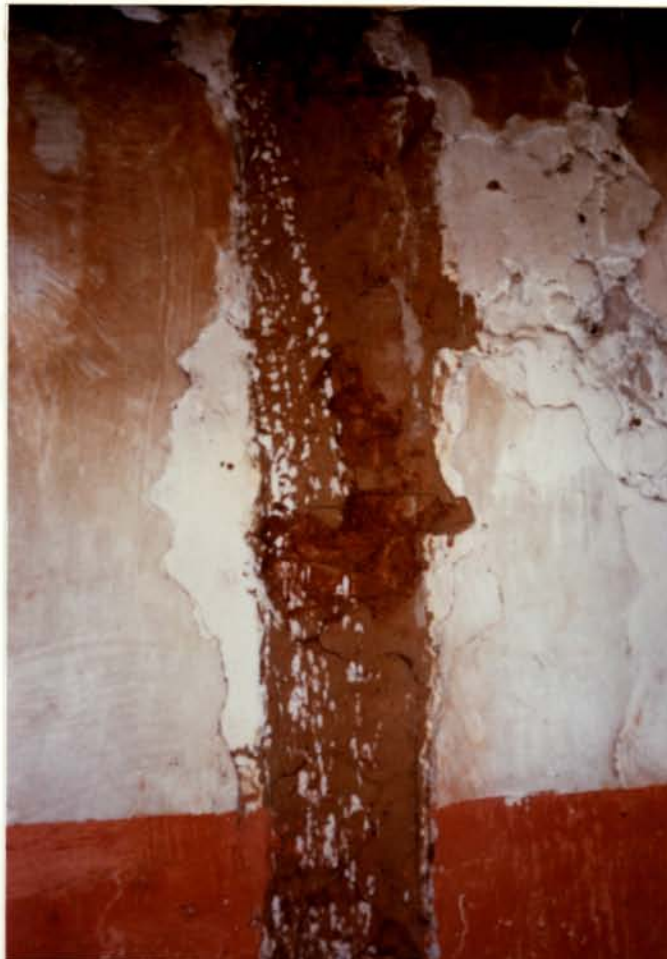
- 3.3. Planvorm is eenvoudig met slegs drie vertrekke (kyk plan). Daar bestaan 'n vermoede dat die skeidingsmure binne na gelang van behoeftes aangebring is, aangesien die binnemure geen verband met die buitemure het nie (4). Die ruimtes is uitgewerk met die bewoners se behoeftes as eerste en enigste maatstaf. Die ruimtes is beplan om funksies en met geen ekstras nie. Die kombuis se grootte staaf hierdie stelling. Geen aanbouings is gedoen nie.
- 3.4. Gebou A, B en C is as deel van 'n groep geboue (terreinplan) wat 'n straat vorm. Daar loop 'n straat verby die geboue. Deur die plasing van die geboue (nie-lineêr) word die indruk van buurt geskep. Geboue A, B en C moet as deel van die straat gesien word, want verskille en ooreenkomste kan dan uitgelig word.

4 Binnemure het geen verband met buitemure nie. Hier het die binnemuur alreeds tot niet gegaan.

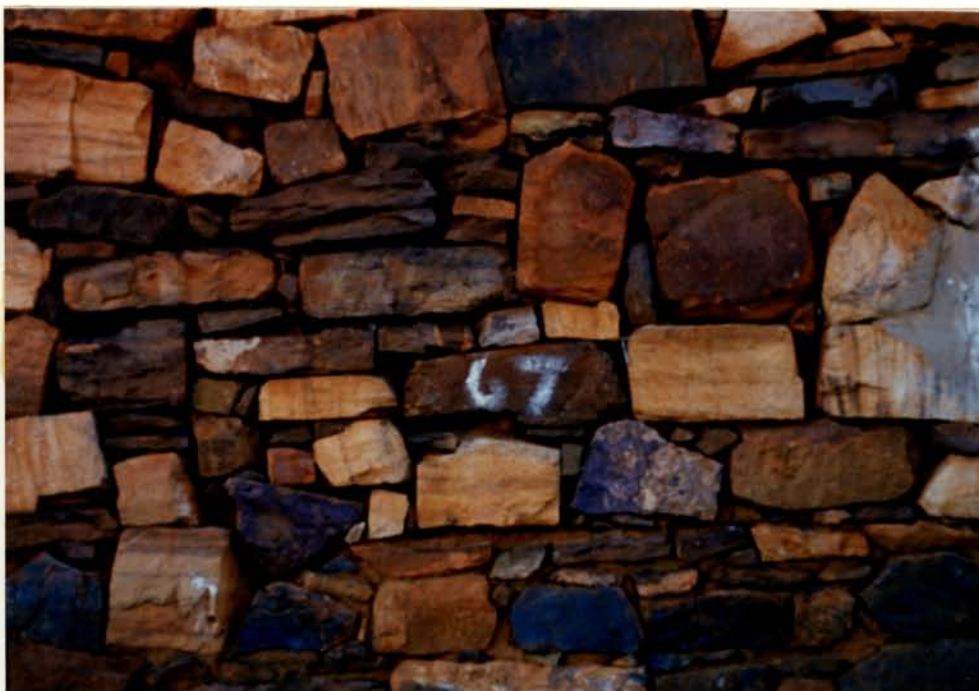
5 Mure van gekapte klip ingewig in modderpleister.

Mure: Van gekapte klip, ingewig in moddermortel (5). Rondom venster- en deuropeninge is 'n omraming van sementpleister afgewerk met wit verf (1 & 6).

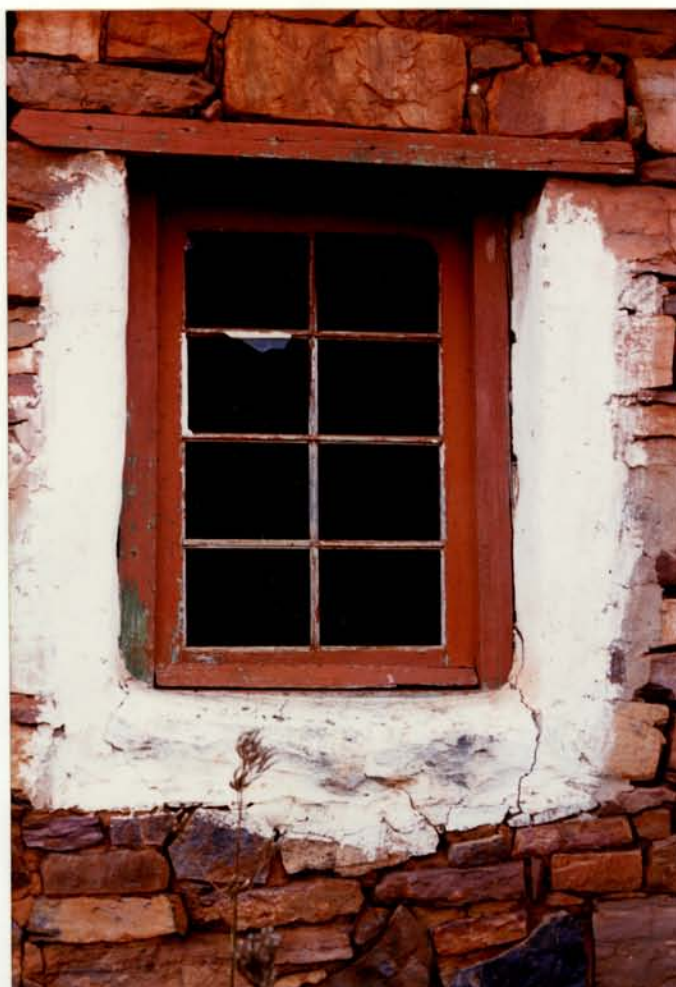
6 Openinge is omraam met uitgeverfde sementpleister en oorspan met houtlatei, in die muur ingebou.

houtlateie, wat weerskante in muur ingebou is (6). Die vensterraam is bevestig met staalspykers in opening (7).

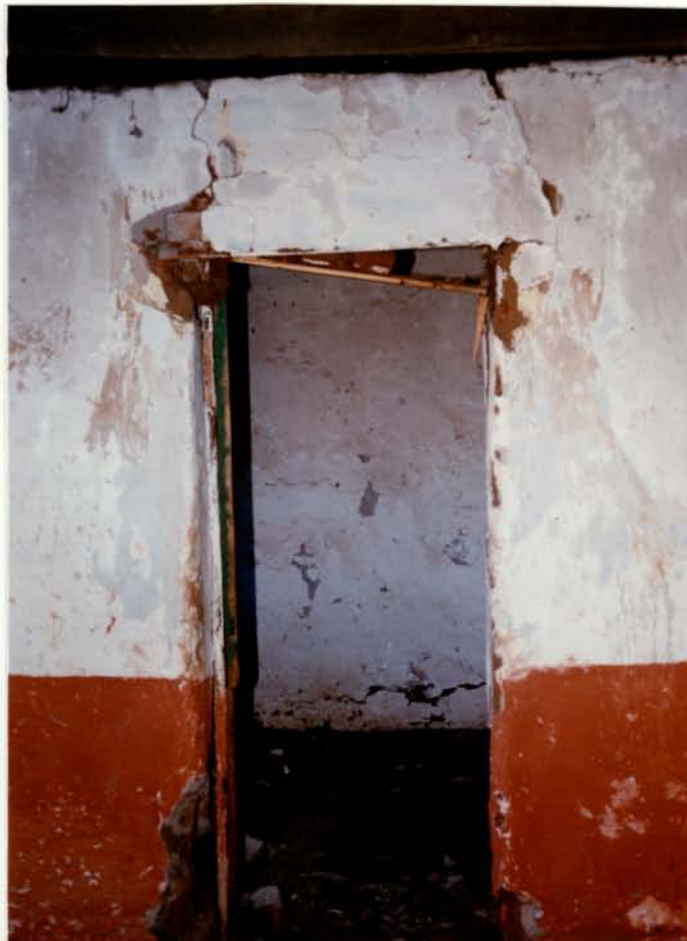
10 Houtlatei is besig om uit te sak.

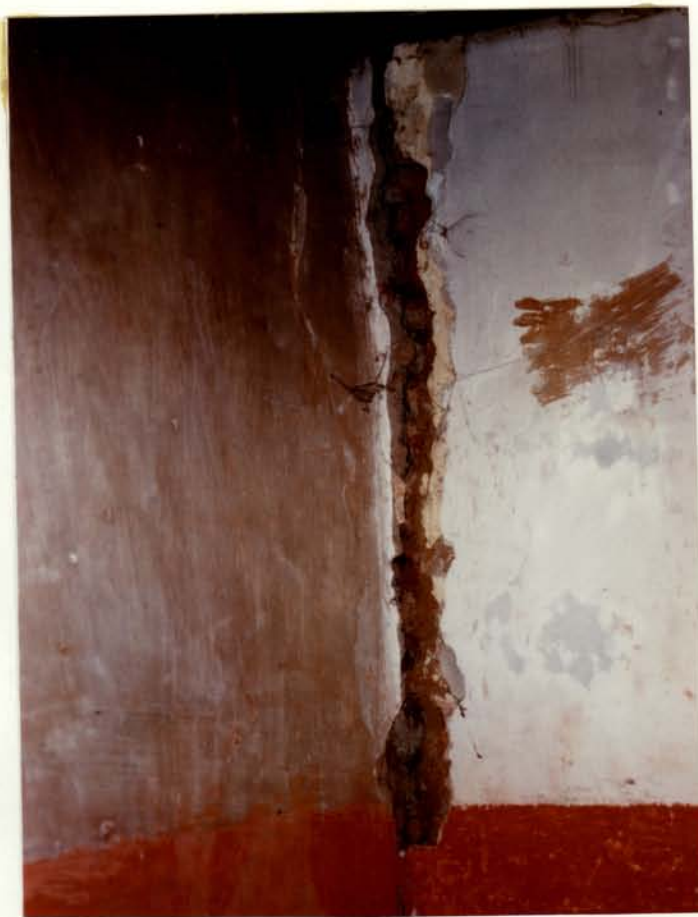
11

Mure : Binnemure is onafhanklik van die buitemure gebou. Daar is geen verband tussen hulle nie. Een van die mure het alreeds tot niet gegaan. Die ander muur begin in die hoek, by die aansluiting afkraak (11). Mure is afgewerk met een laag sementpleister en een op meer lae (onseker) wit verf. 'n Spatrand van rooibruin verf kom voor tot op 500 mm vanaf vloervlak (12). Vensterbanke en -openinge is gepleister en wit geverf (14).

Defekte: Oorblywende binnemuur is besig om af te kraak van buitemuur. Latei wat opening in binnemuur oorspan is besig om uit te sak (16 & figuur 21). Kombuis en gebou C het nie dakke op nie (18). Hulle deur en vensteropeninge is besig om tot niet te gaan.

Binnemuur begin afkraak van buitemuur.

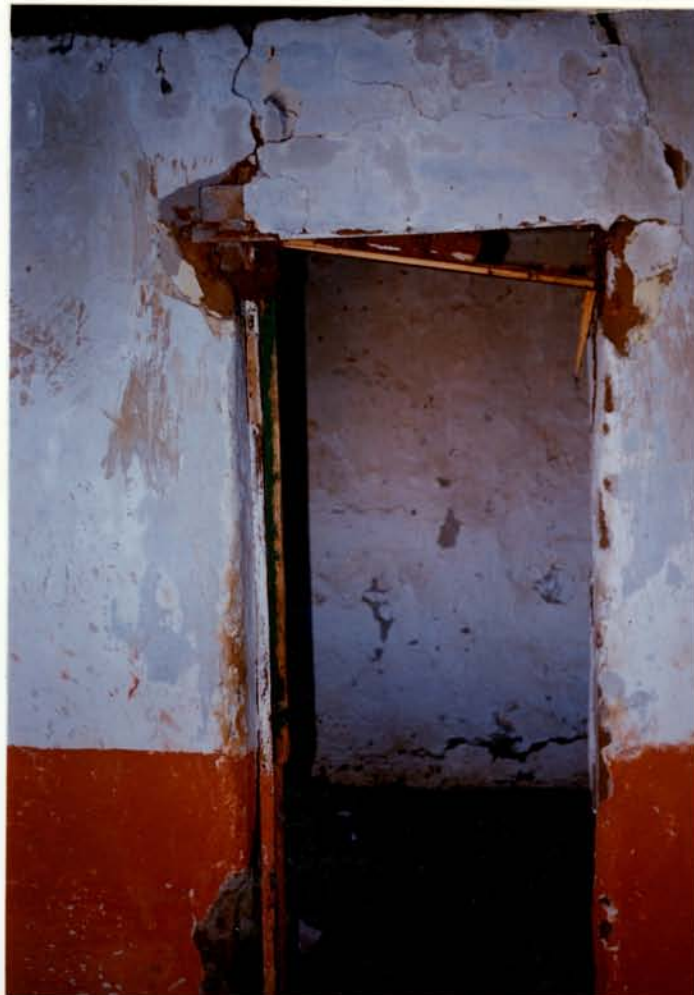
16

Latei van binnemuur is besig om uit te sak.

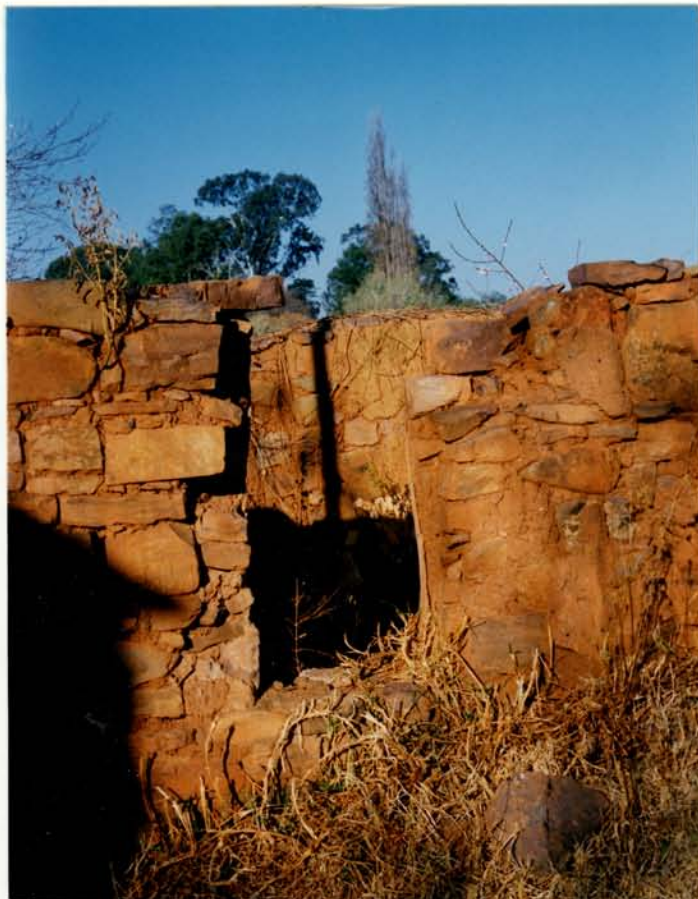
18

Openinge van kookhuis.
