HOOFTUK 5

'N ARGEOLOGIESE BESKOUING VAN FORT DASPOORTRAND

2. Die opgrawings

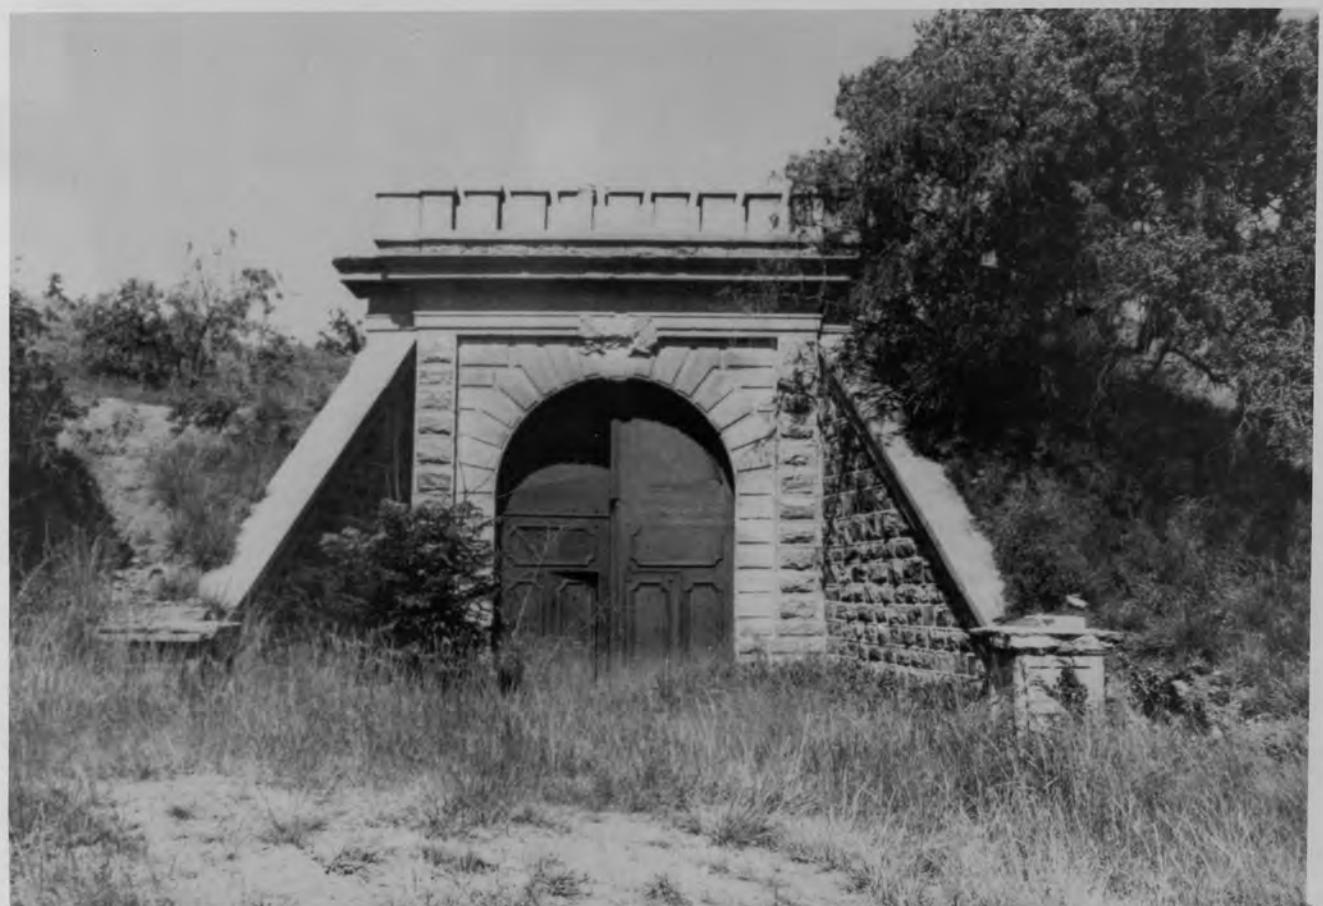
5.1 Die ingangspoort van Fort Daspoortrand op 6 Januarie 1987. (T.E. Andrews-versameling).

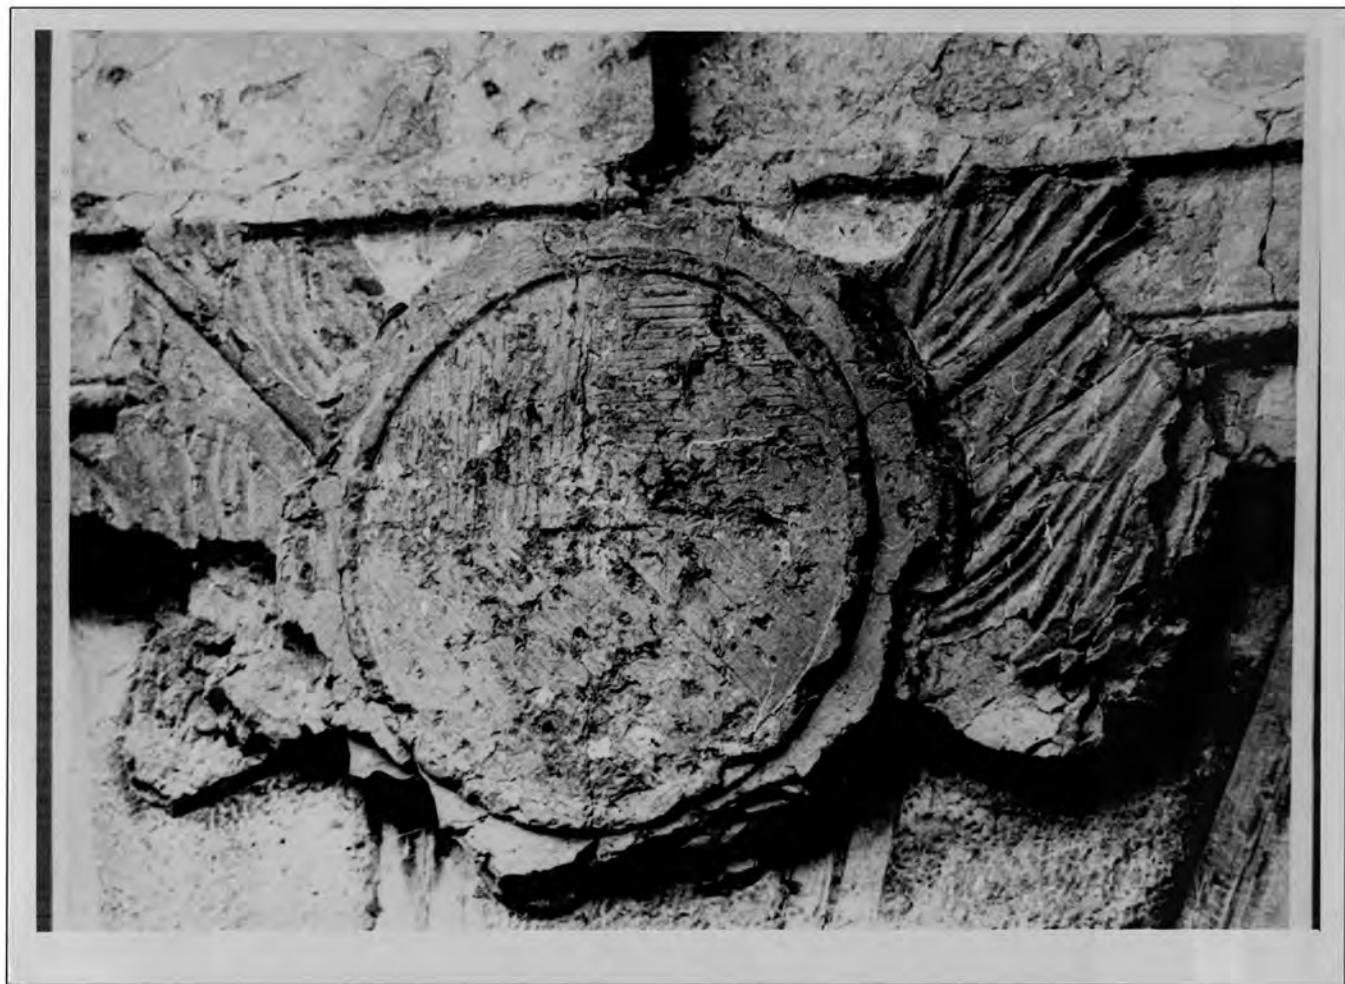
Die pleister op die ingangspoort vertoon nog duidelik die afdruk wat die staatswapen van die ZAR daar gelaat het. Die afdruk van die Republikeinse leuse "Eendracht maakt macht" is duidelik leesbaar. Hierdeur is gate geboor, waarskynlik om metaalleeters mee vas te heg. Word die gate verbind, spel dit die naam wat die Britte aan die fort gegee het, naamlik 'West Fort' (Ill. 5.2). Britse soldate het ook inskripsies in die klip gemaak (Ill. 5.3).

5.2 Die afdruk van die staatswapen van die ZAR in die pleister van Fort Daspoortrand. (T.E. Andrews-versameling).

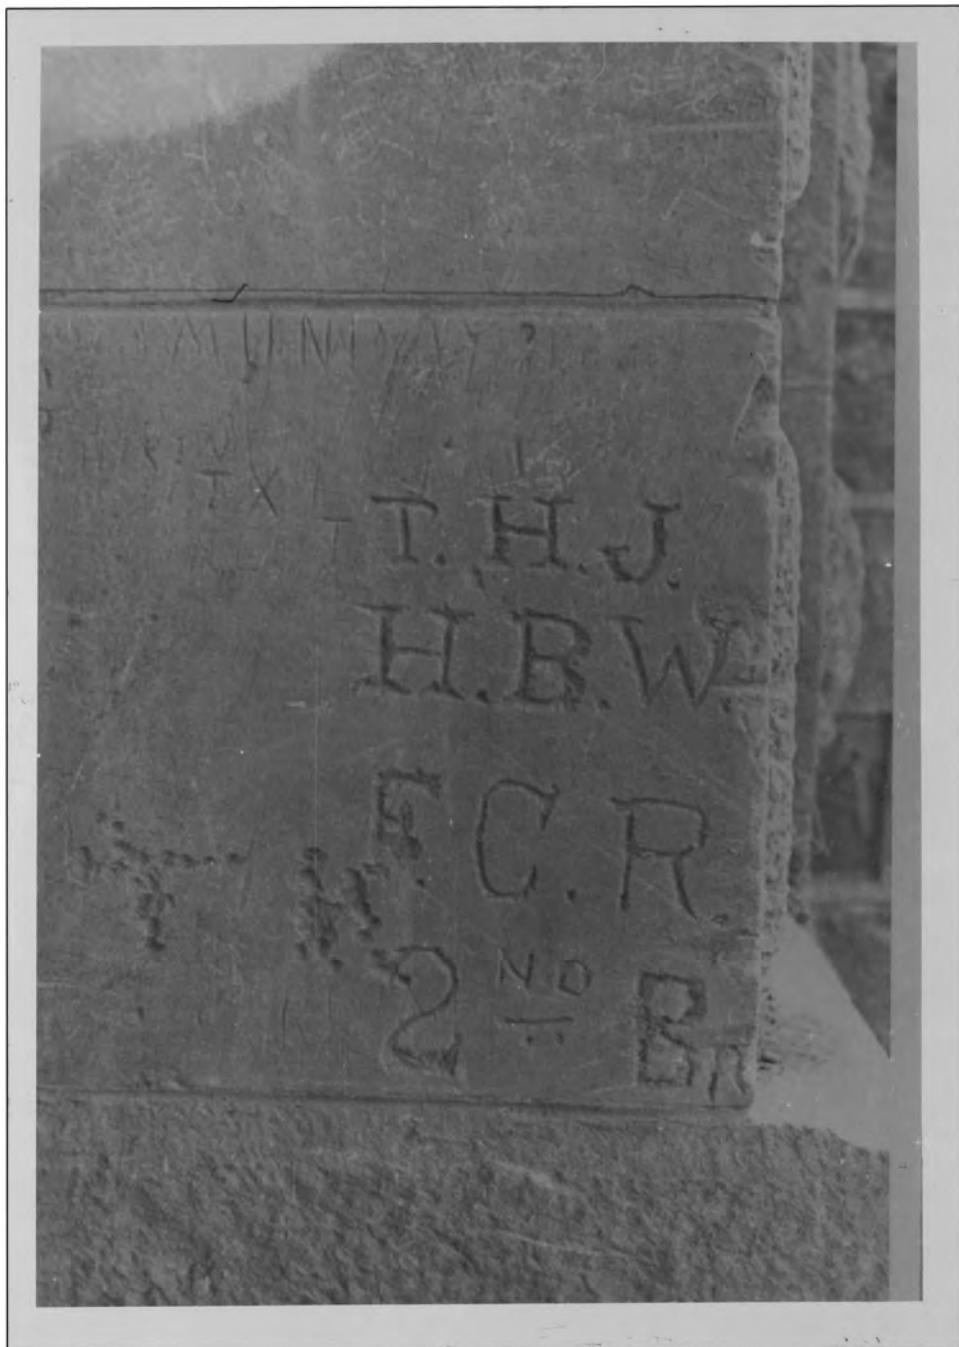
5.3 Inskripsies wat deur Britse soldate in die ingangspoort van Fort Daspoortrand gemaak is. (T.E. Andrews-versameling).

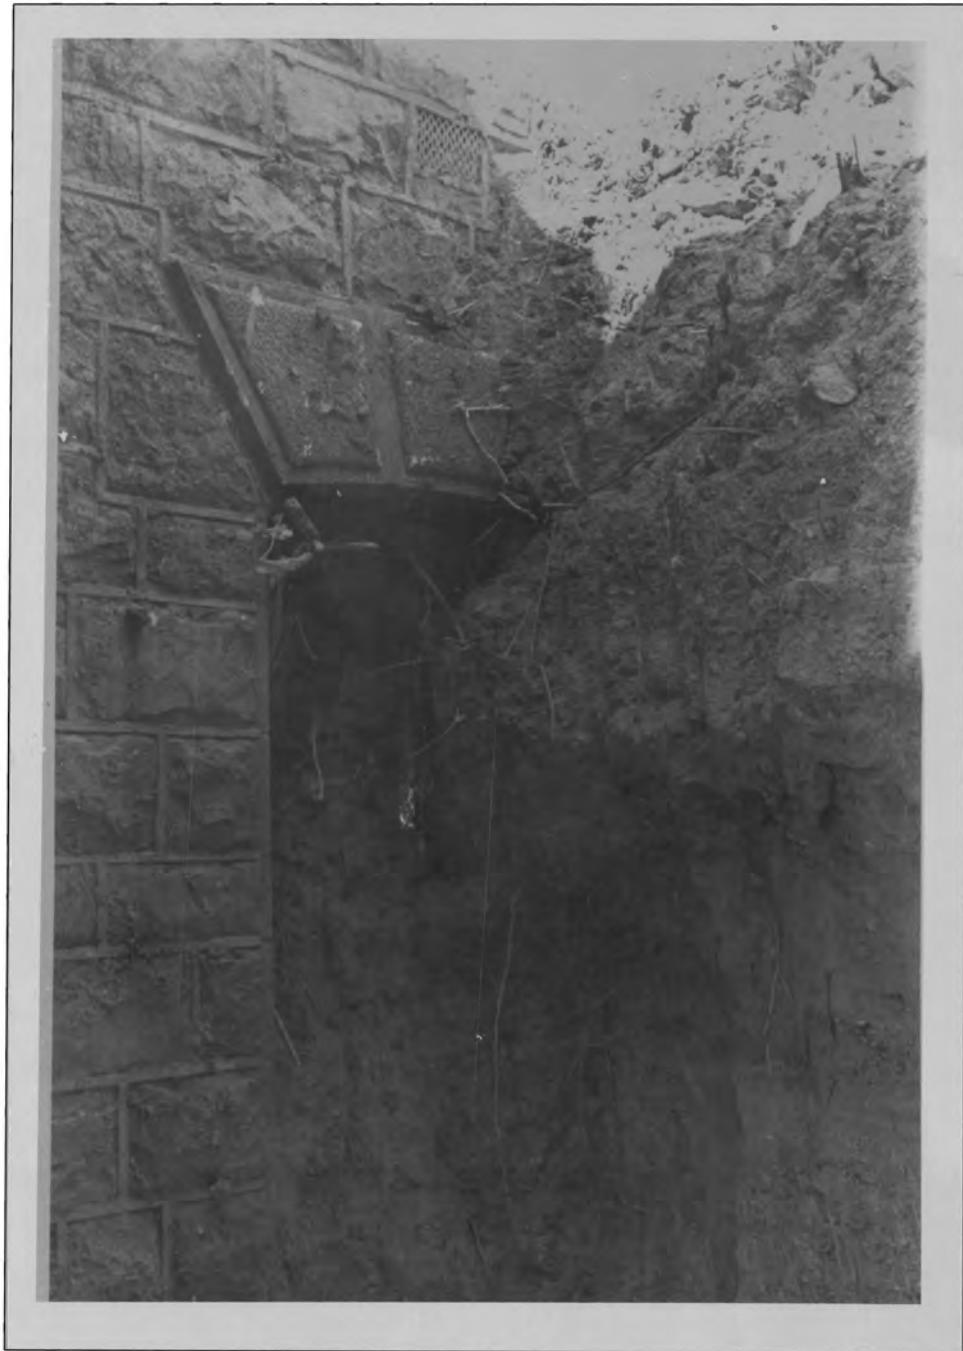
Die staaldeure van die dubbele ingangspoort is nog almal daar, hoewel dit erg verroes is. 'n Vertrek wat aanvanklik aanvaar is as 'n stal,² kom in die ingangspoort voor. Dit is toegeval (Ill. 5.4).

5.4 Hierdie foto van die ingang van die vertrek in die ingangspoort wys duidelik dat iemand dit vroeër probeer oopgrawe het. (T.E. Andrews-versameling).

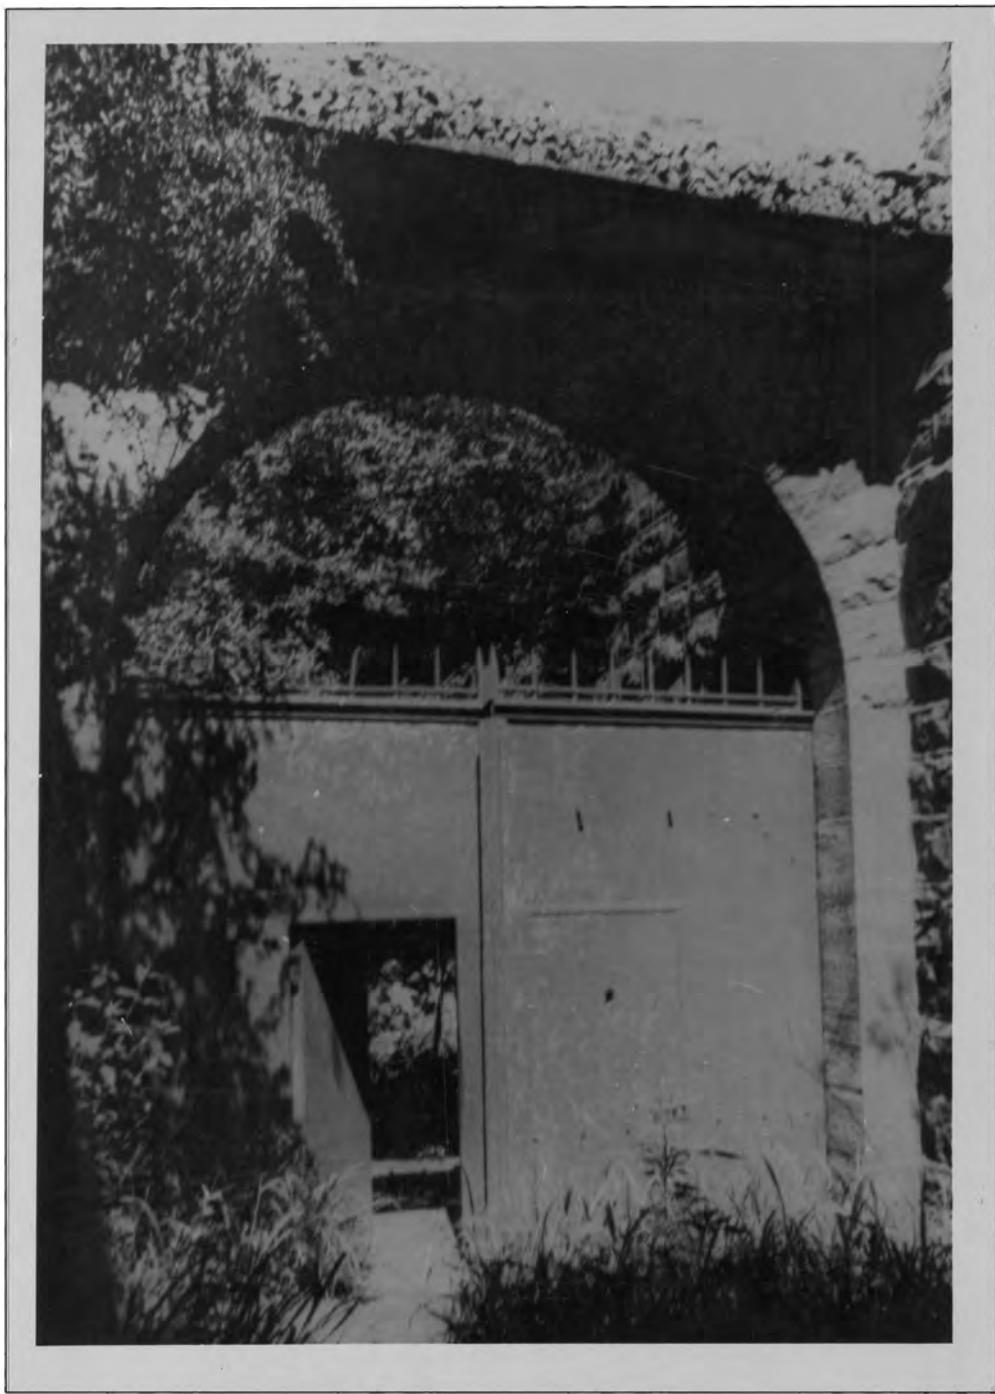
5.5 Die tweede stel staaldeure in die ingangspoort. (T.E. Andrews-versameling).

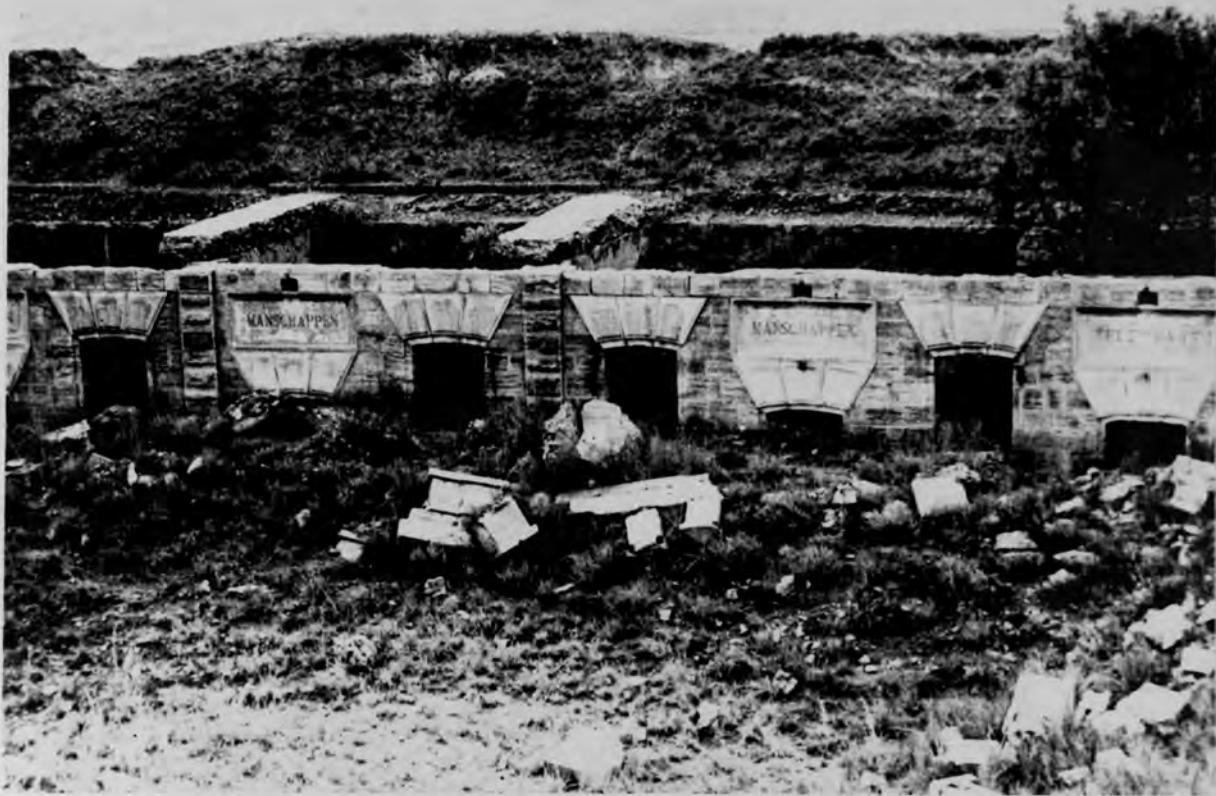
5.6 Die name van die vertrekke is vandag steeds leesbaar. (T.E. Andrews-versameling). Let op die oorblyfsels van die borswering wat in die binnehof rondlê.

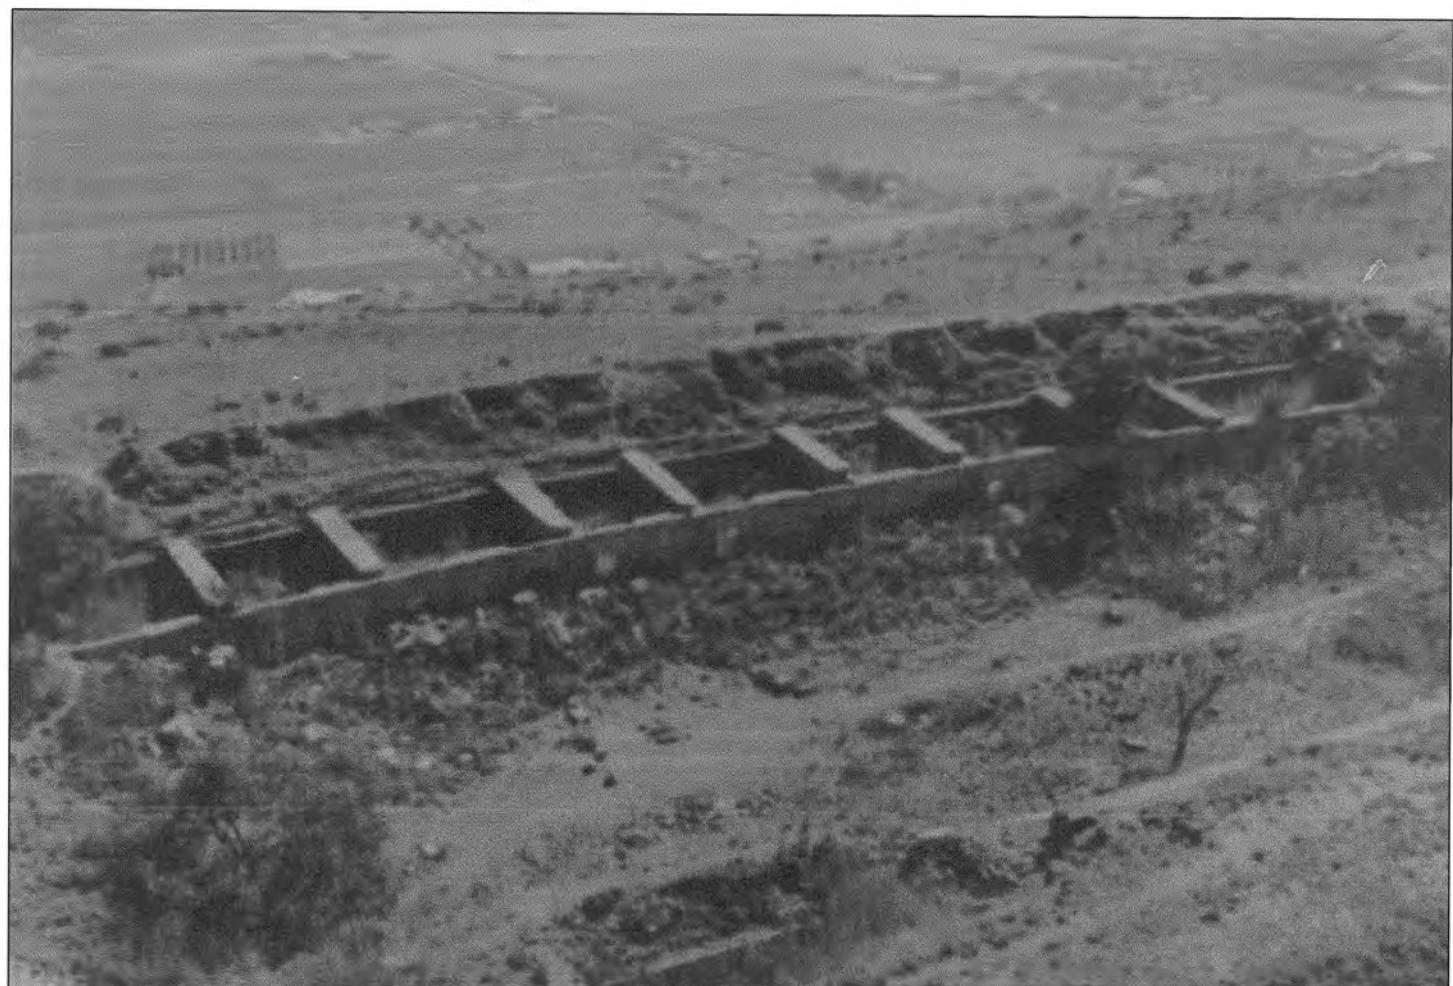
Die prentjie wat ontvou, is een van 'n redelik goed bewaarde struktuur wat plek-plek aan ernstige verwering blootgestel is. Erosie en vandalisme is tans die grootste gevare wat die fort bedreig³ (Ill. 5.7).

5.7 'n Geheelbeeld van die vervalle Fort Daspoortrand. (T.E. Andrews-versameling).

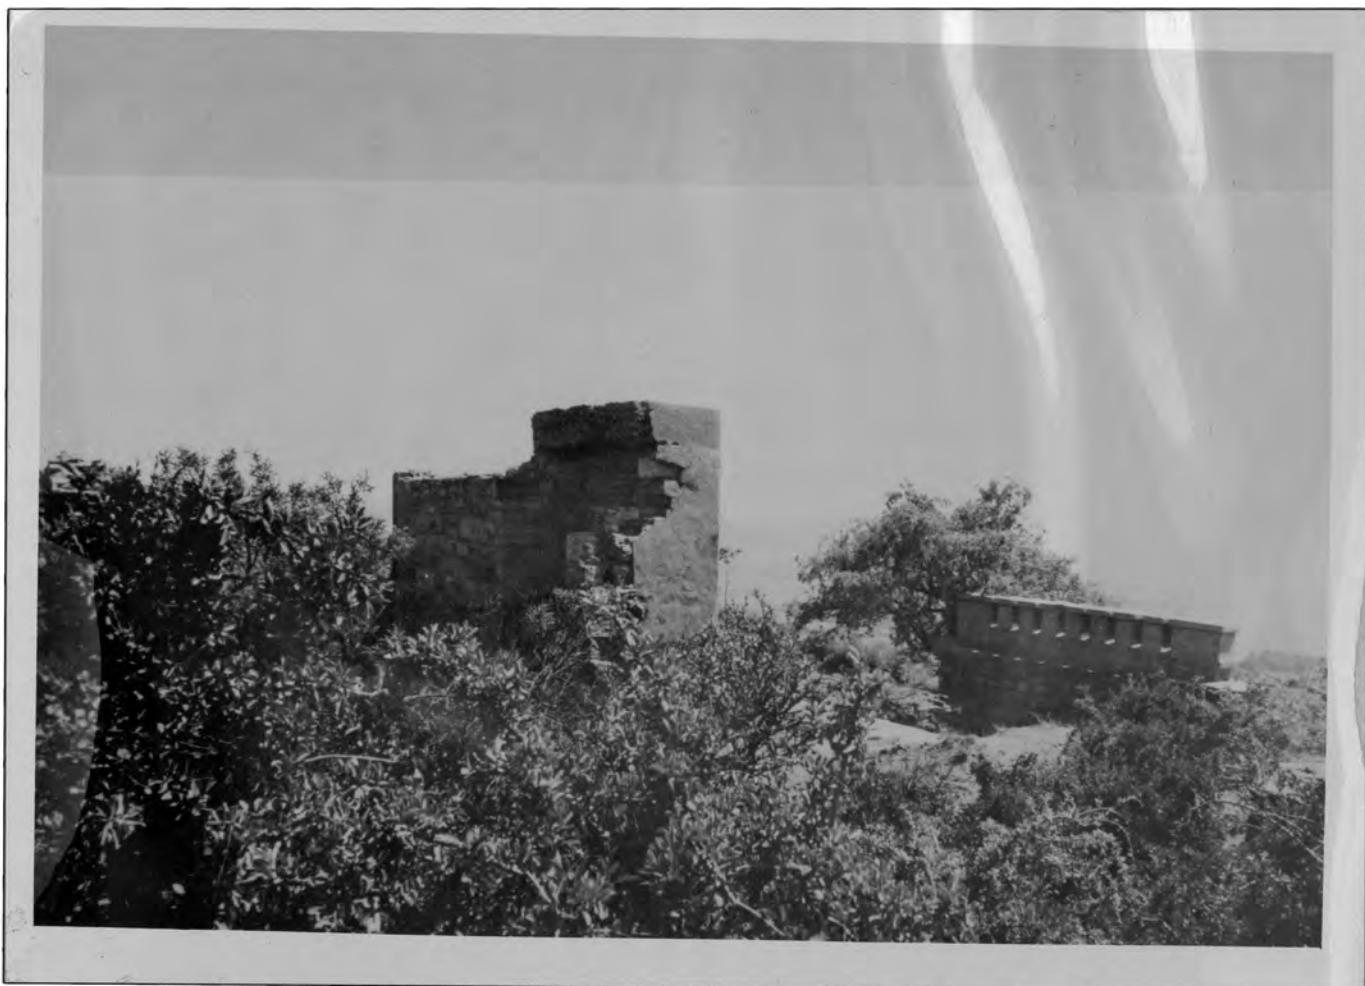
5.9 Die oostelike ammunisieskag. (T.E. Andrews-versameling).

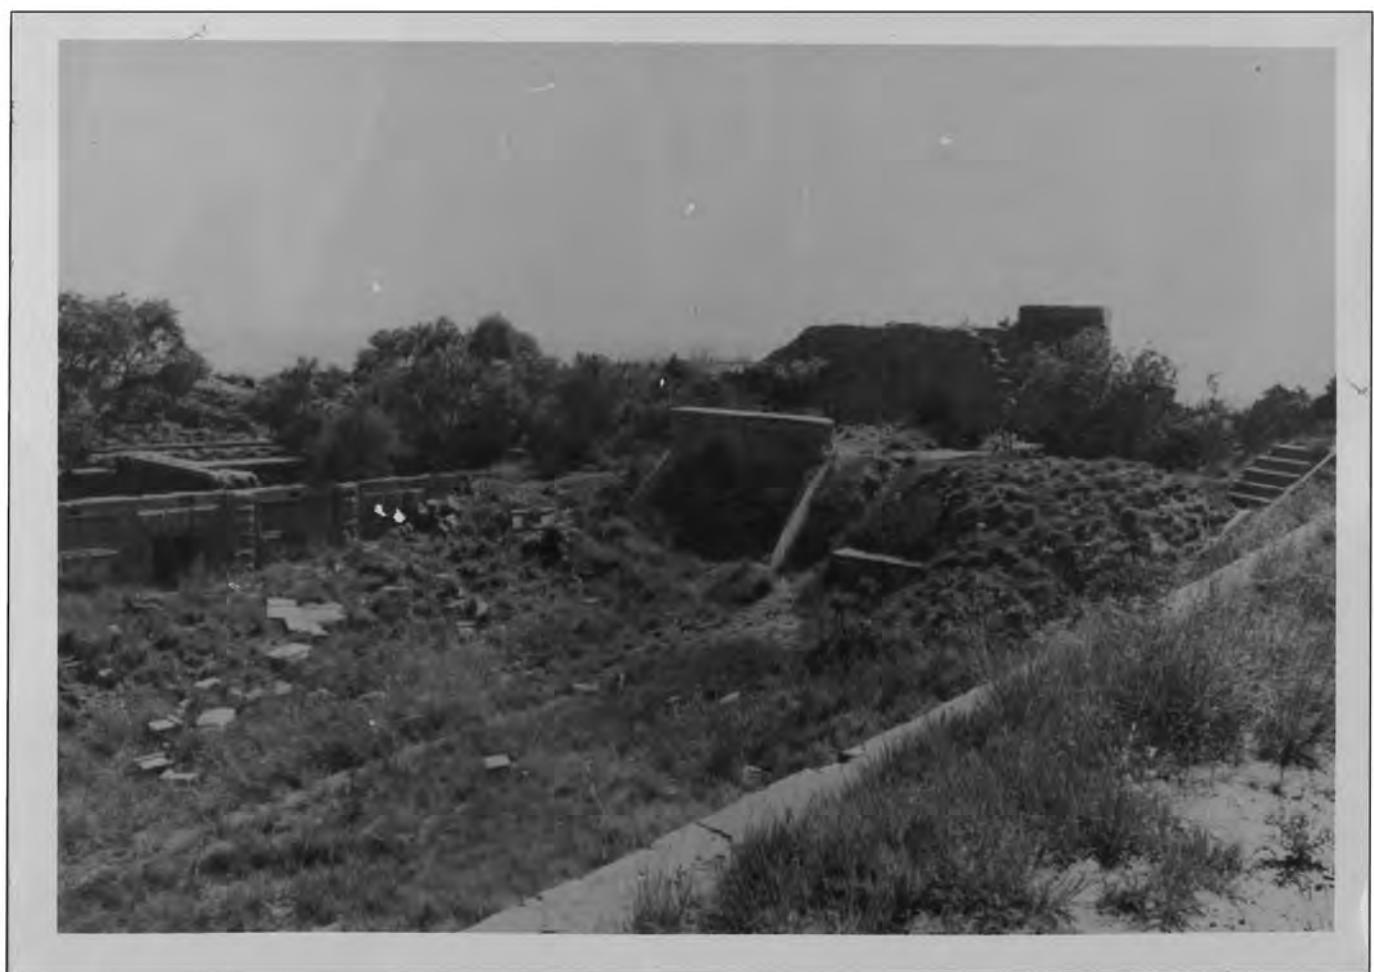
5.11 Hierdie foto toon bogenoemde in vervalle toestand. (T.E. Andrews-versameling).

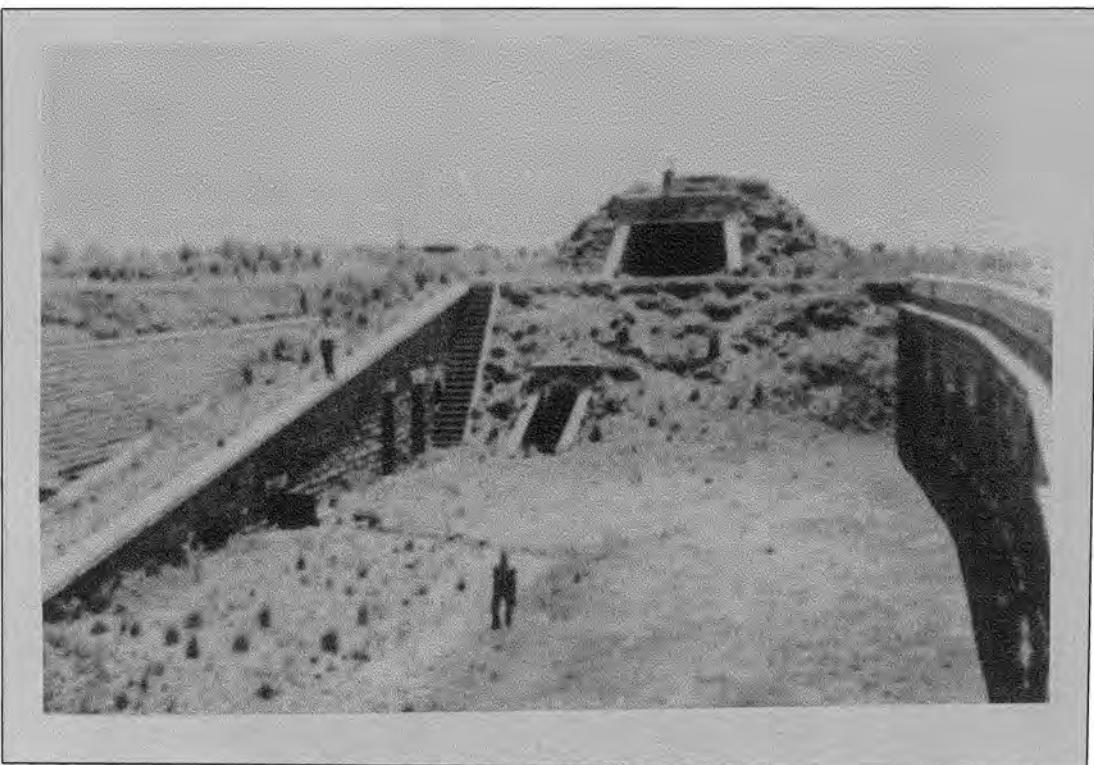
5.12 Hierdie foto toon die oprit, die ingange tot die waterreservoir en twee vertrekke daaronder, die westelike ammunisieskag en die ingang tot die tunnel. (T.A.B. Foto 20910). Dit is omstreeks 1913 geneem.

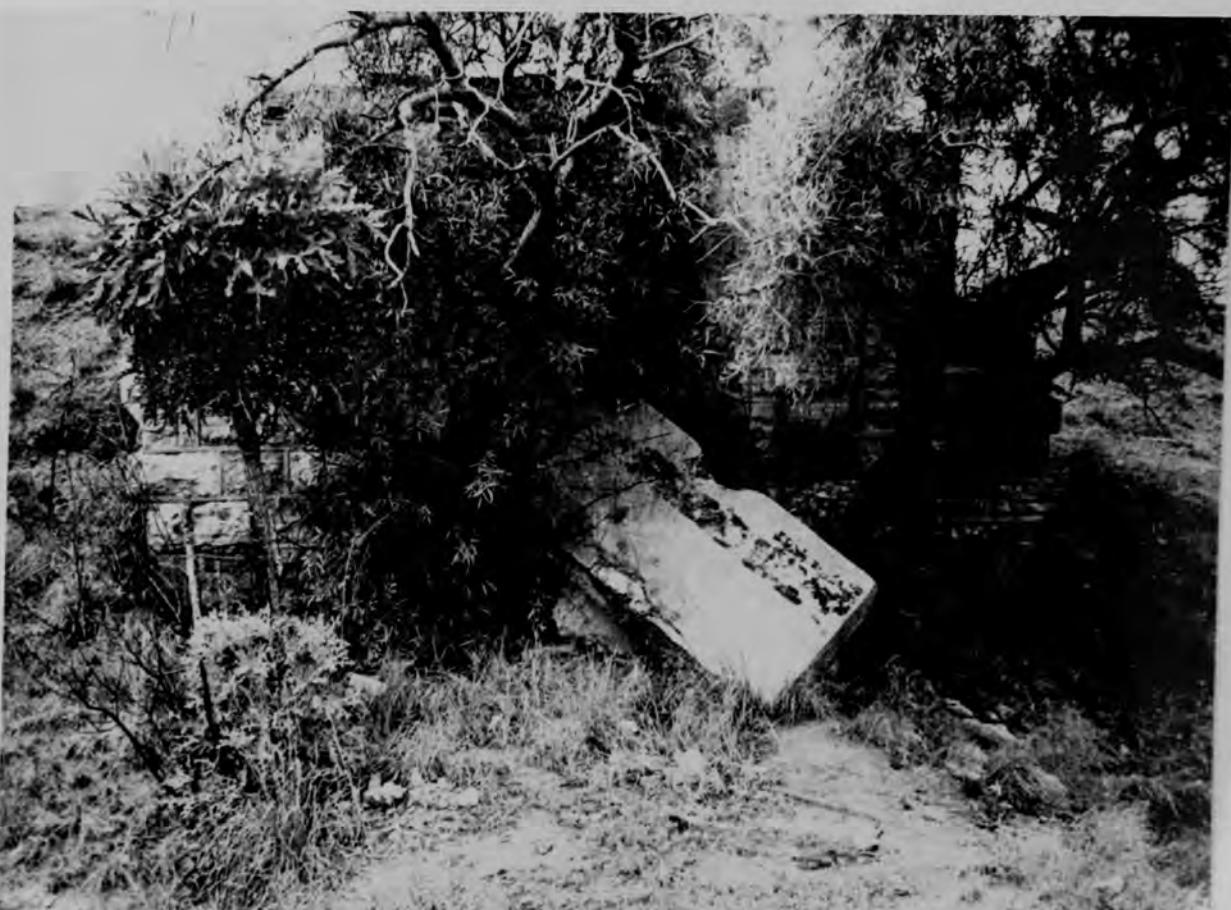
5.13 Die westelike skag soos dit vandag daar uitsien. (T.E. Andrews-versameling).

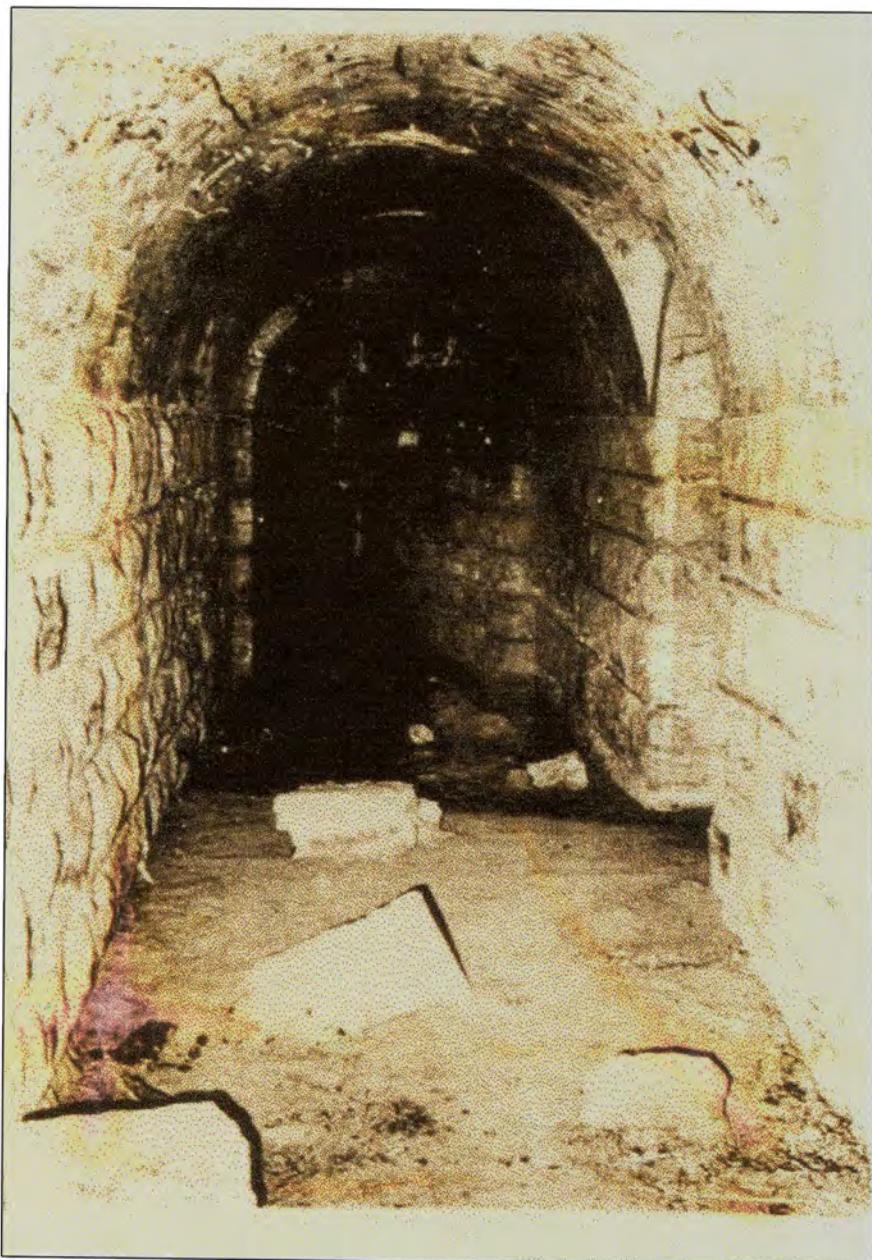
Die gang wat na die westelike skag toe lei, is maklik begaanbaar (Ill. 5.14-5.15). By die ingang kan daar gehurkend gestap word en later kan regop geloop word. Naby die skag is twee kosyne gevind, eenregs en een links van die gang. Hierdie kosyne is vermoedelik die ingange na twee ammunisiekamers (Ill. 5.16-5.17).

5.14 Die westelike ammunisietunnel. (T.E. Andrews-versameling).

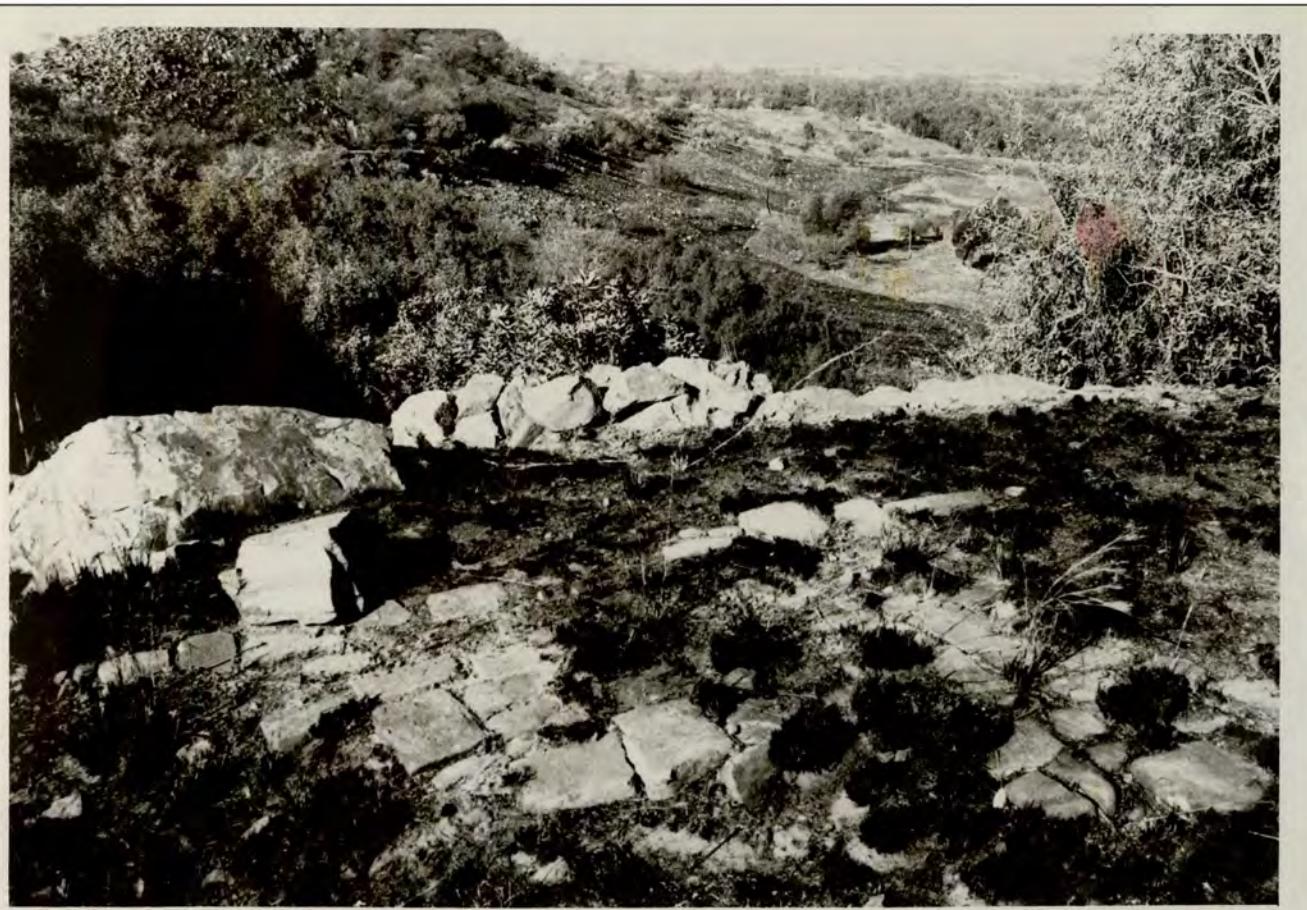
Buitekant die fort, aan die suidoostekant, kom 'n aantal klipterrasse voor. Draadversperrings is waarskynlik hier opgerig om die fort te beveilig. 'n Heuweltjie versper die uitsig van die fort na die ou wapad. 'n Wagholte kom voor om hierdie probleem te oorbrug. Net oos van die heuweltjie is die netjies gekapte klipvloer gevind van wat moontlik 'n waghuisie kon gewees het (Ill. 5.18).

5.18 Oorblyfsels van die vloer van 'n moontlike waghuisie, oos van die fort.

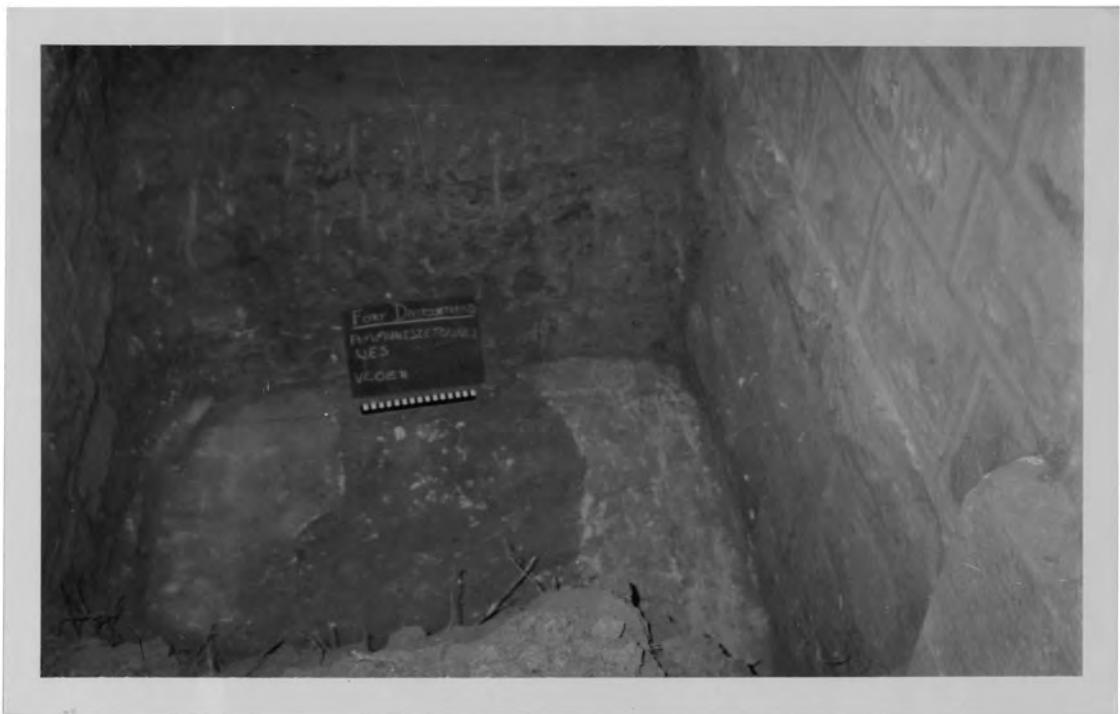
5.27 Die toetssloot verbreed oor die breedte van die gang.

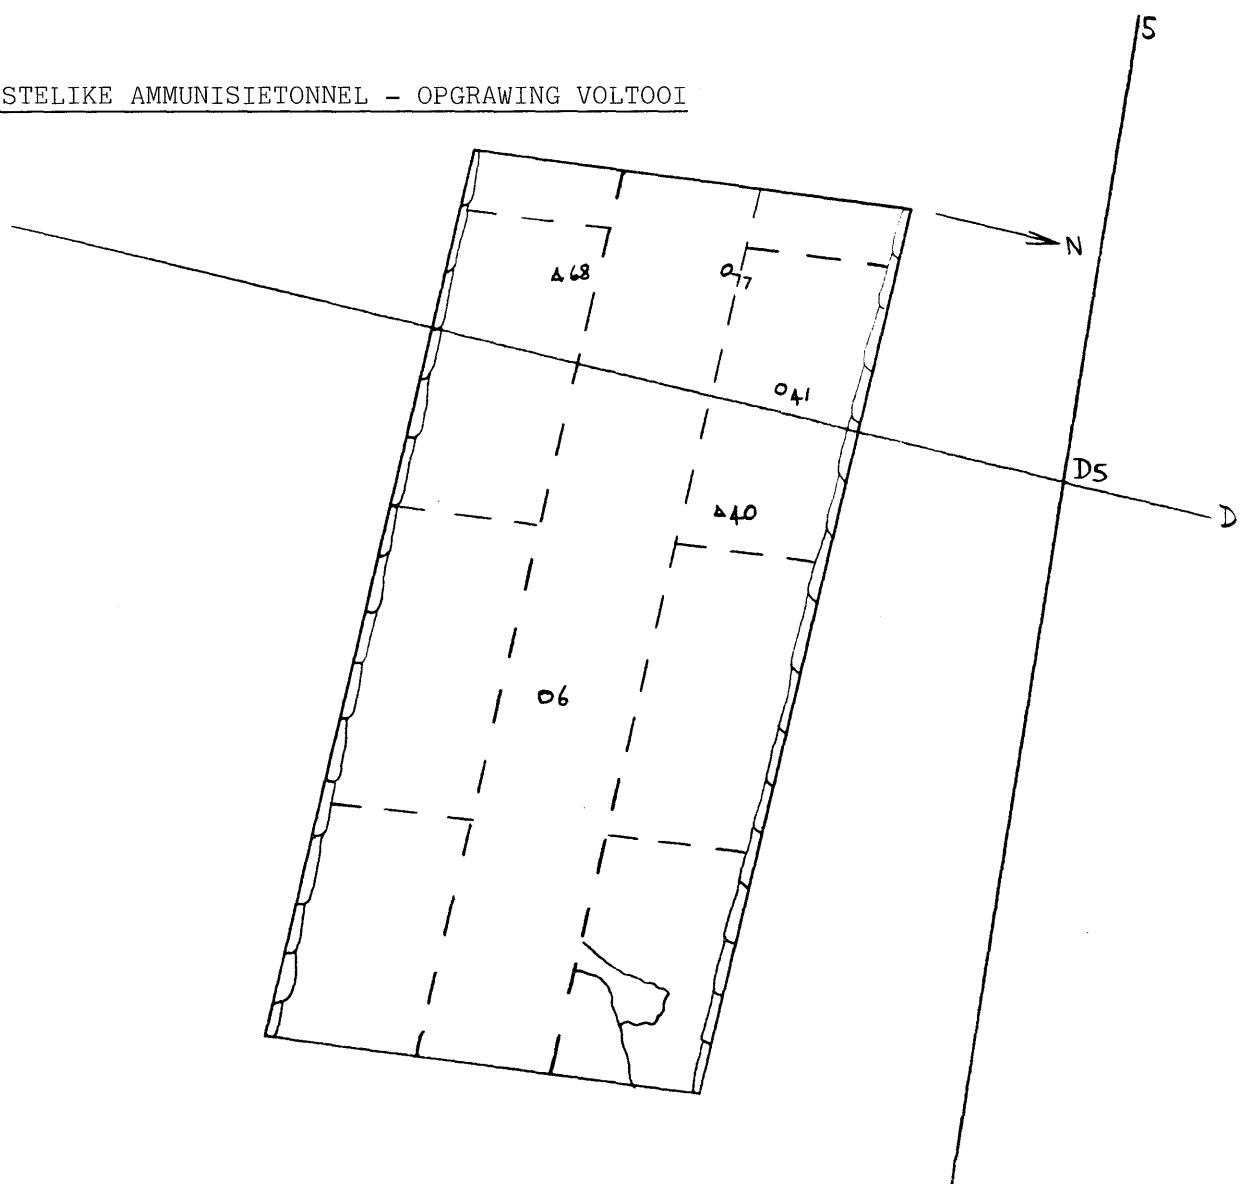
WESTELIKE AMMUNISIETONNEL – OPGRAWING VOLTOOI

Daar word nou verder al dieper die tonnel in gewerk om meer van die "vloer" bloot te lê. Daar word vasgestel die "vloer" bestaan uit twee rye sementblokke, parallel aan mekaar, met 'n grondstrook tussenin. Die rye sementblokke is teenaan die onderskeie mure van die gang. Elke sementblok is 1 meter x 0,50 meter. Die breedte van die grondstrook is dus 0,45 meter (Ill. 5.28-5.29 en 5.122).

DIEPTES:

Opgraving: 70cm

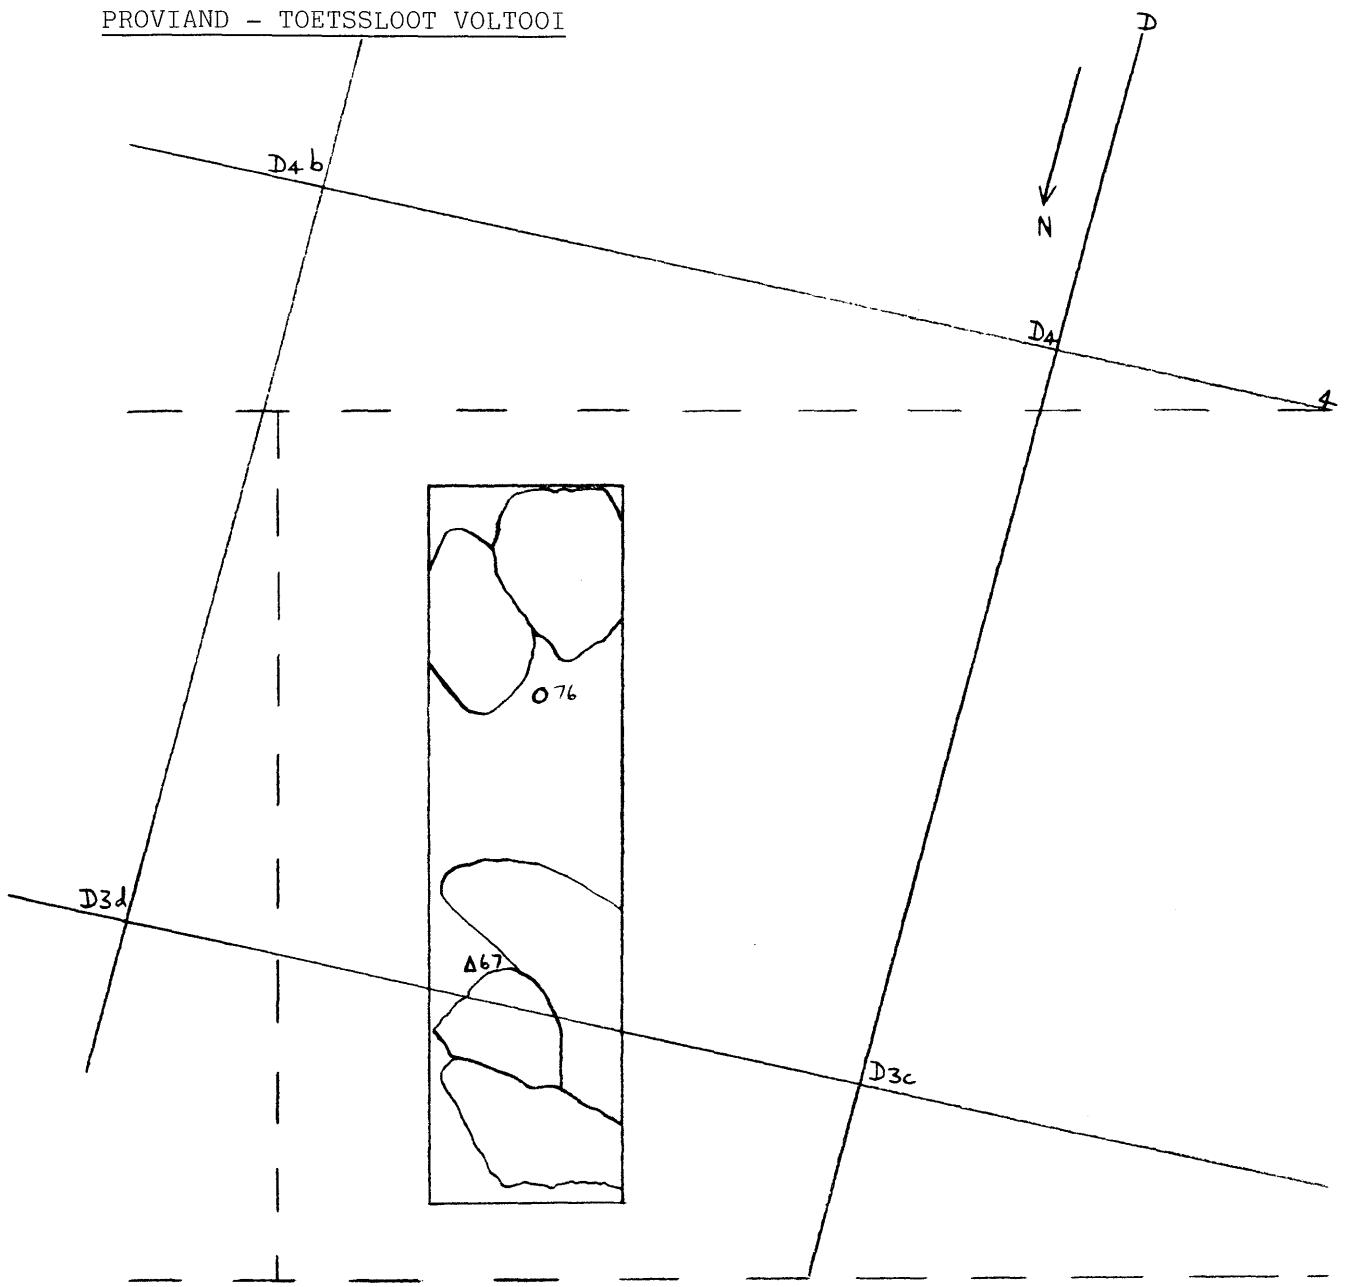
PROVIAND - TOETSSLOOT VOLTOOI

'n Toetssloot van 4,55 meter x 1,30 meter word teen die oostelike muur van die vertrek uitgemeet. Dit strek van die noordelike muur tot teen die suidelike muur. Hierna word die toetssloot stelselmatig verdiep, d.m.v. arbitrière lae van 10cm elk. Die lae was feitlik steriel.

Op ongeveer deurhoogte (die punt waar die deurkosyn bo die grond uitsteek), dit is 'n diepte van 60 cm, is daar reeds soveel betonblokke (van die dakpuin) wat die weg versper, dat daar na 'n alternatief gesoek moet word om die vloerhoogte vas te stel. Die betonblokke is te groot om met mensehande te verskuif en 'n voertuig kan nie in die vertrekke kom om dit te verwyder nie. Om hierdie rede is daar begin om die hele vertrek van bo af skoon te maak in die hoop dat daar 'n gedeelte sal wees met beton wat klein genoeg is om maklik te verskuif. Hamers wat groot genoeg is, om die beton op te kap was ook nie beskikbaar nie (Ill. 5.30-5.32).

5.32 Plan van die toetssloot in proviand.

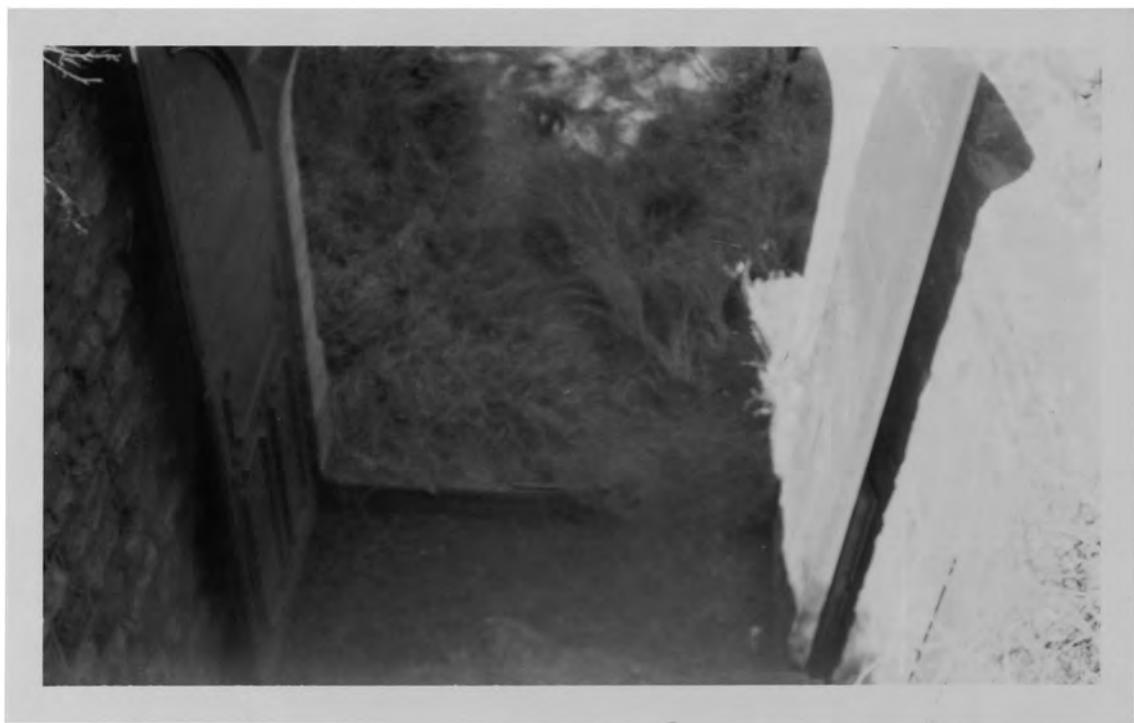
Die gedeelte genaamd "ingangspoort" is eerste oopgemaak. Die grond was hier slegs sowat 20cm bokant die vloerhoogte. Na slegs een dag se werk kon die groot staaldeure weer oop- en toegemaak word. Die drumpel (vloervlak) is ook gevind. Dit bestaan uit 'n ry klippe met 'n staalstaaf dwarsoor die breedte van die poort. Dit is weer toegegooi om dit te beskerm (Ill. 5.34-5.35).

5.34 Die oop deure en drumpel van die ingangspoort-seksie.

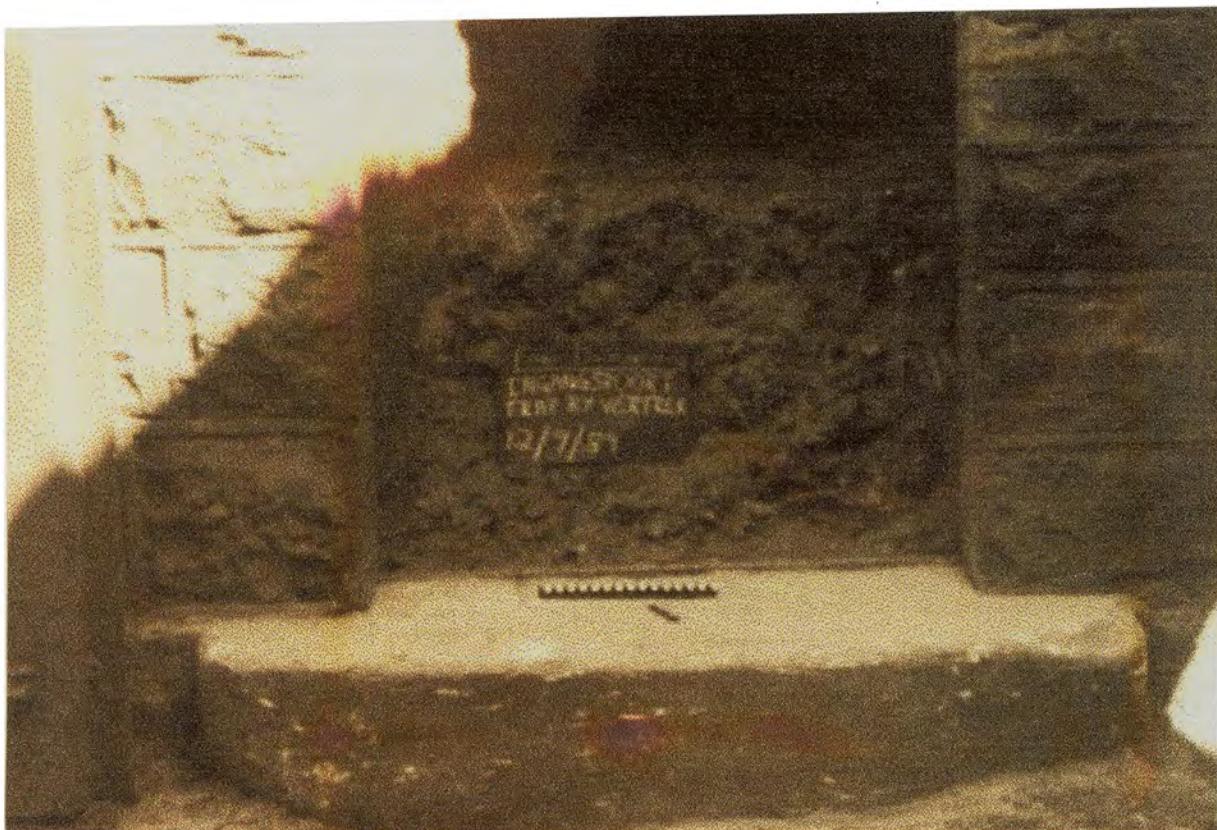
'n Sementtrap word voor die deuropening van ingangspoort A gevind. Daar is vroeër bespiegel dat dié vertrek (ingangspoort A) dalk 'n stal kon wees. Dit word nou verwerp. Verdere navorsing hieroor is nodig. Vermoedelik is dit 'n wagkamer. Die deurkosyn van metaal word ook blootgelê. Die trap is 1,50 meter x 0,42 meter groot. Die deurkosyn is 1m breed. Van die trap is die deurkosyn 2,35m hoog op sy hoogste punt (Ill. 5.36 en 5.38).

5.38 Die trap en ingang tot die vertrek in die ingangspoort.
