HOOFTUK 5

'N ARGEOLOGIESE BESKOUING VAN FORT DASPOORTRAND

2. Die opgrawings

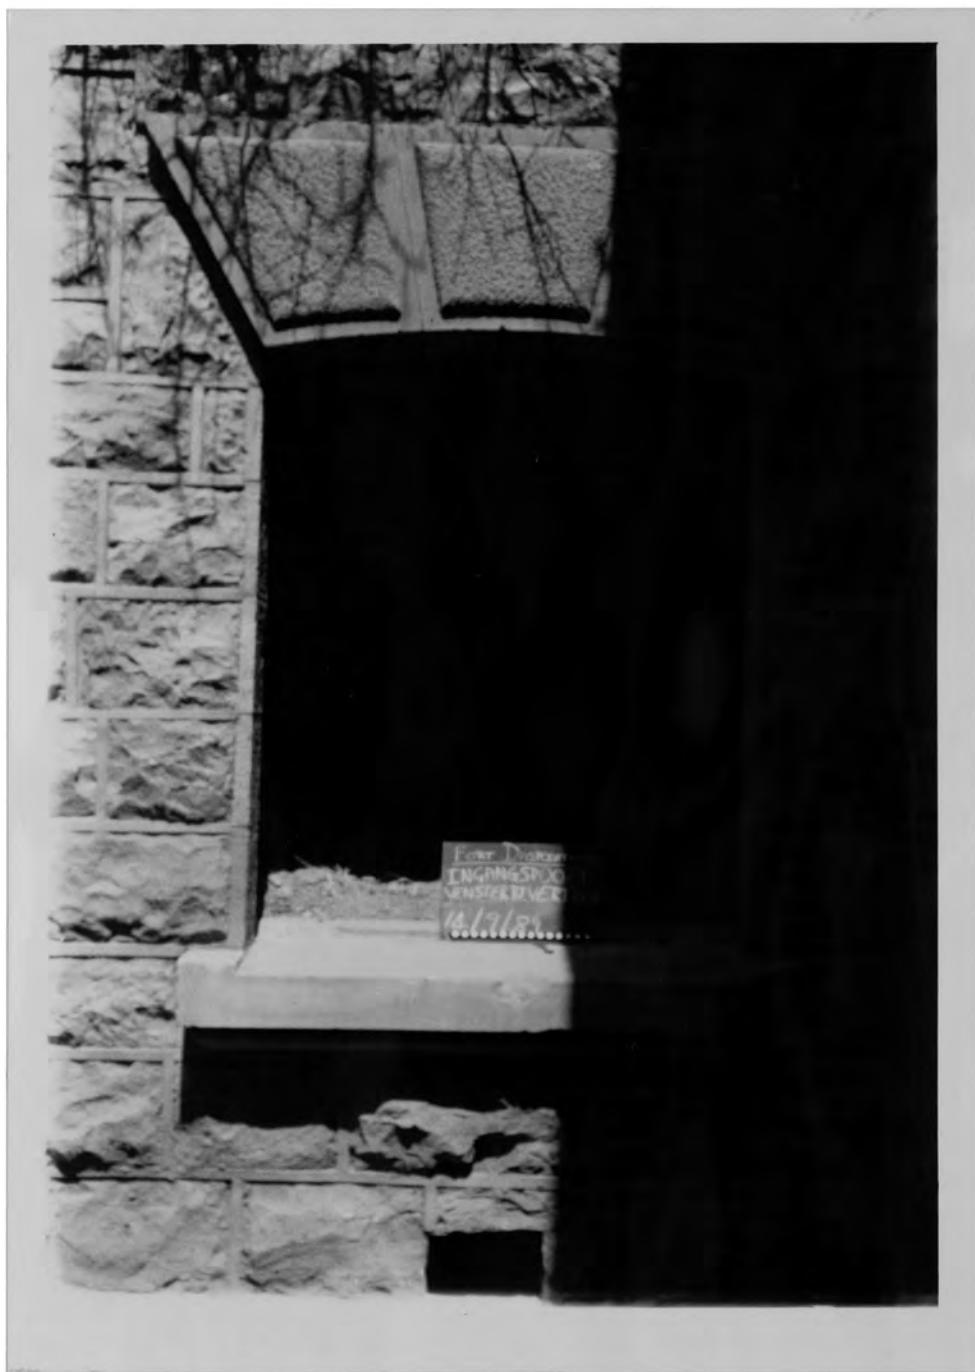
Reg onder die vensterbank van die vertrek (ingangspoort A), word 'n vierkantige gat gevind. Dit is waarskynlik 'n luggat. Die grootte van die venster is 1,25m x 1m. Die vensterbank is 1,22m breed (Ill. 5.39).

5.39 Die vensteropening van die vertrek in die ingangspoort.

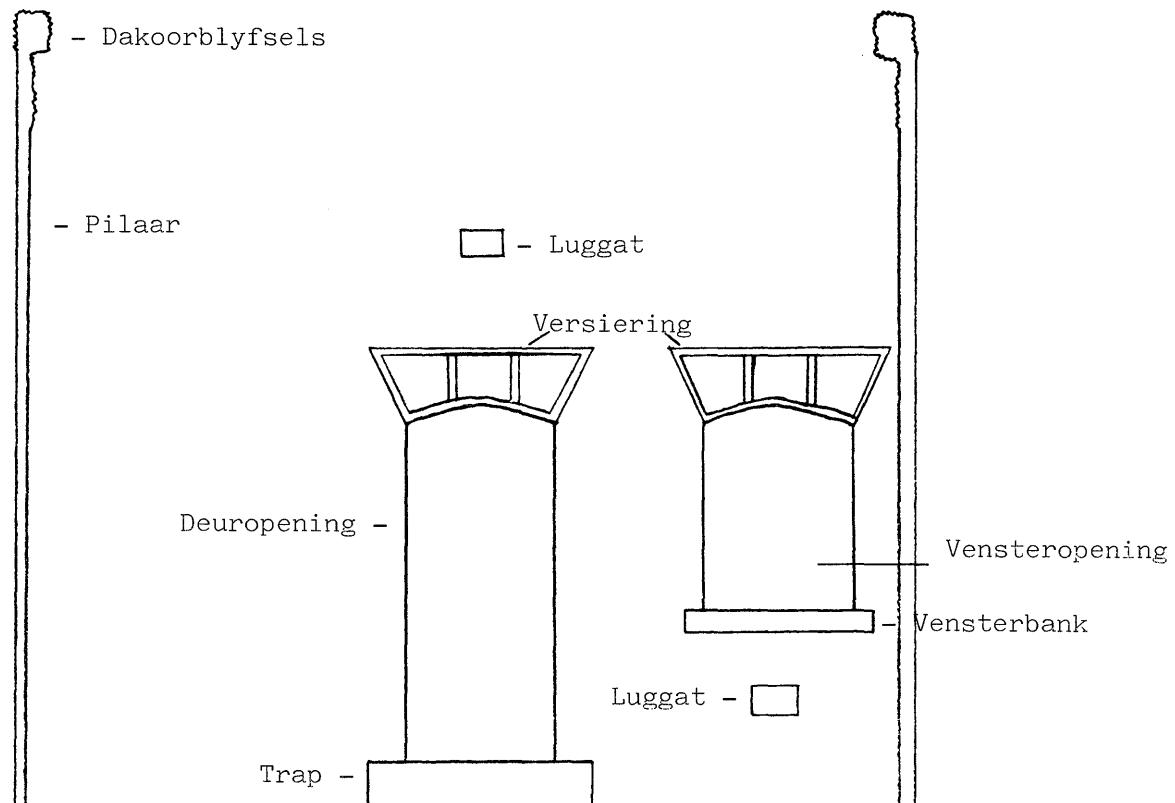
INGANGSPOORT-SEKSIE - PROFIEL SUIDELIKE MUUR

Op hierdie punt was die opruiming van die ingangspoort-seksie voltooi. Dit was duidelik dat daar vroeër reeds pogings was om die poort oop te grawe, maar die versteuring van die grond was nie krities nie (Ill. 5.40-5.42 en 5.103-5.107).

5.40 Profiel van die ingangspoort-seksie.

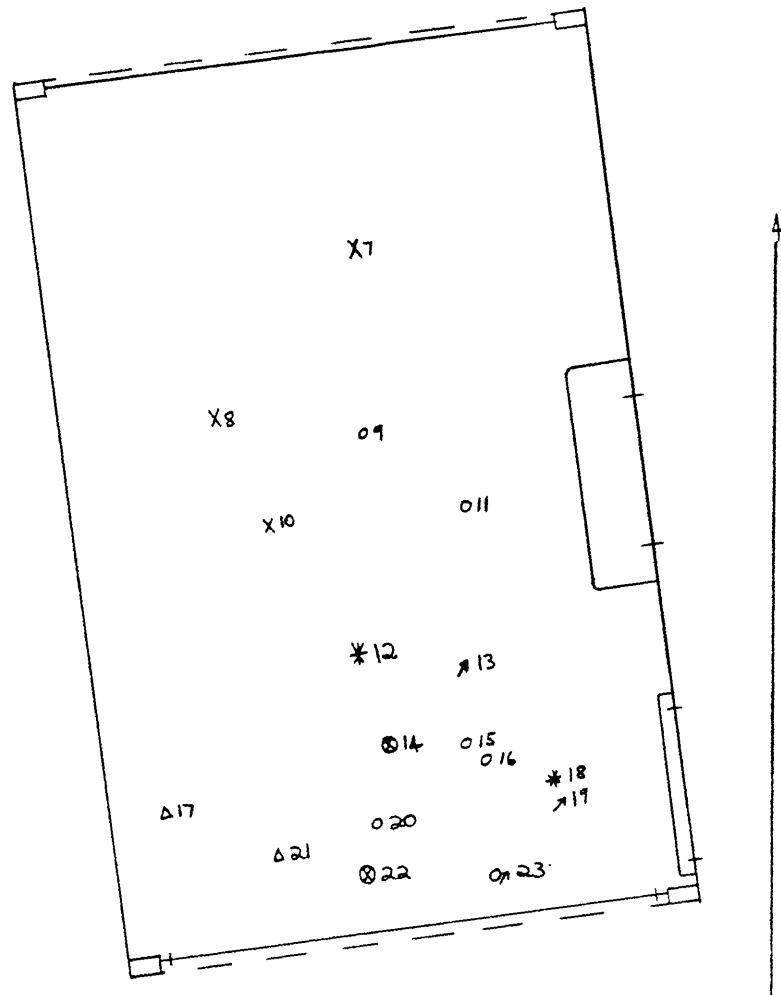
INGANGSPOORT SEKSIE

DIEPTES:

- Opgraving: 5,26m
- Artefakte:
- (7-13) 5,2-5,26m
- (14-21) 4,8-5,2m
- (22) 4,75m
- (23) 4,67m

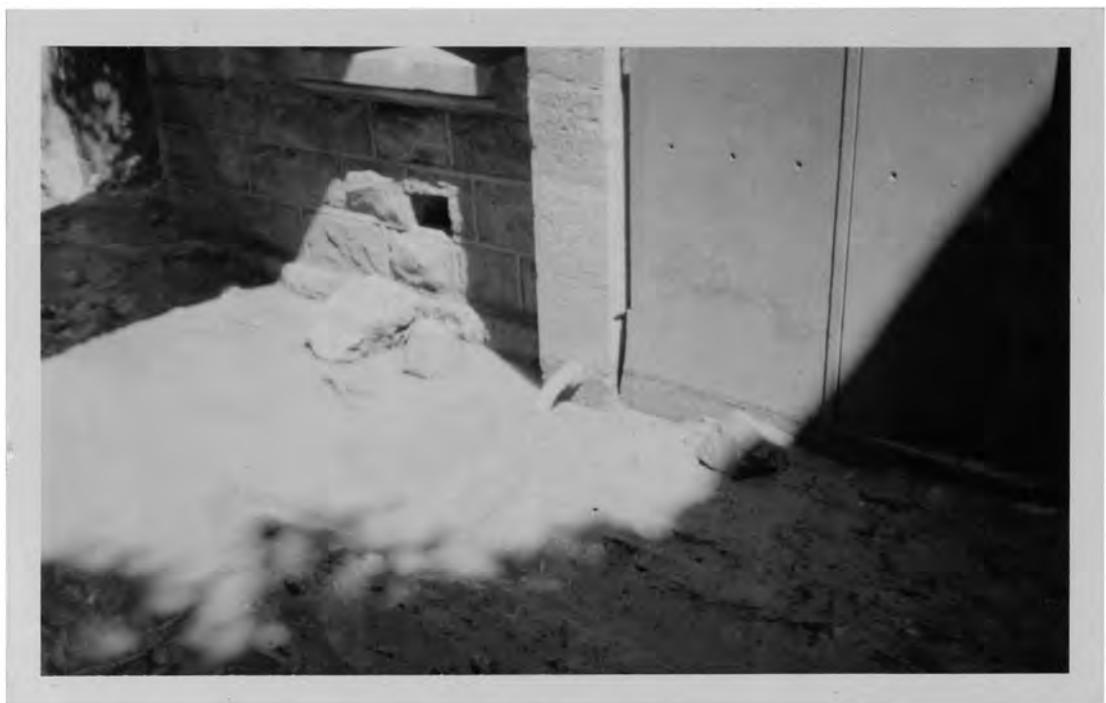
Die drumpel by die tweede stel staaldeure word blootgelê. Dit is 'n sementdrumpel met 'n L-vormige metaalpyp aan beide kante. Dié is moontlik gebruik om perde aan vas te maak (Ill. 5.45-5.46).

5.45 Vanweë die beperkte ruimte en die feit dat daar altyd skaduwees binne die ingangspoort val, is fotografering problematies. Hierdie foto van die drumpel tussen die ingangspoort- en ingangspoort B-seksies toon dit duidelik.

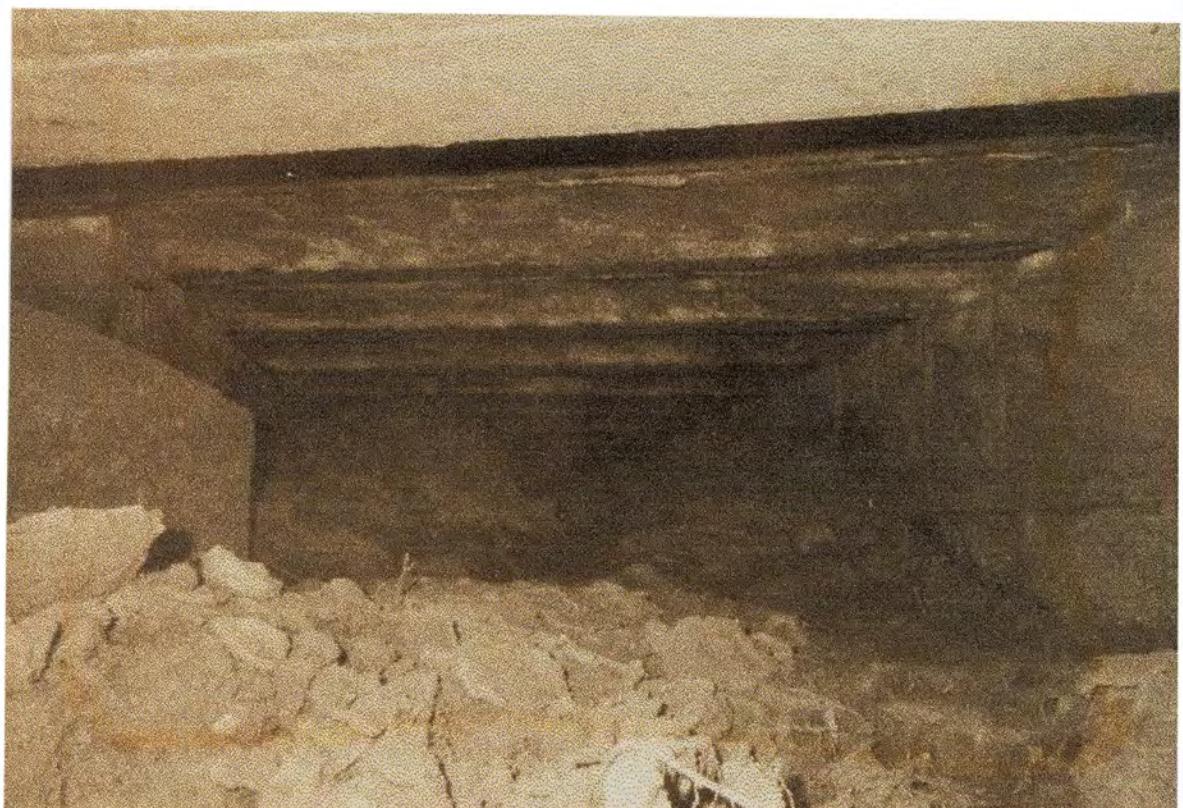
Dit lei tot die ontdekking van 'n gang tussen die ingangspoort (sekssie E) en die machinenkamer. Dit word as ingangspoort F aangedui (Ill. 5.48-5.50).

5.49 Die gang wat die ingangspoort en die machinenkamer met mekaar verbind.

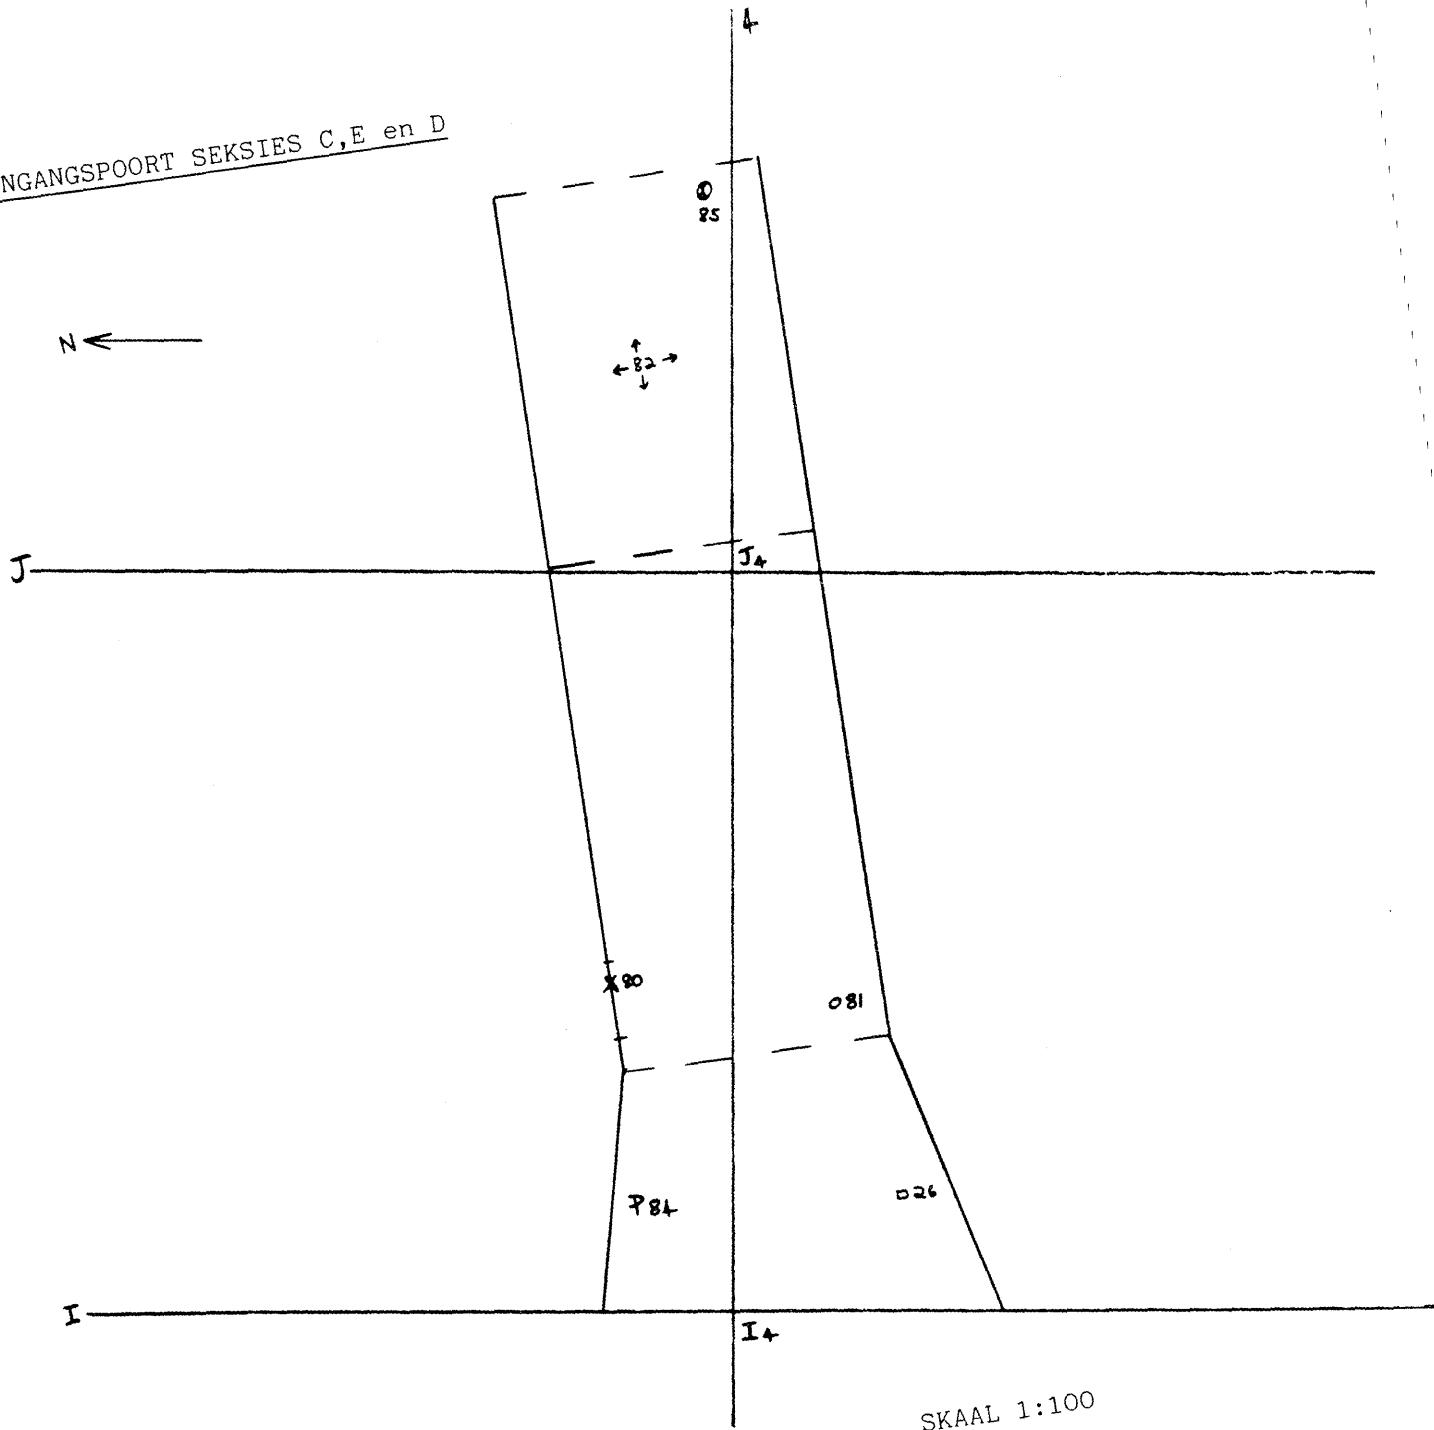
INGANGSPOORT SEKSIES C, E en D

DIEPTES:

26-0,12m
80-2,96m
81-1,23m
84-0,18m
85-5,25m
