V RESTOURASIEPROSES VAN DIE ERASMUSKASTEEL

2. Redes vir die bewaring van die Erasmuskasteel

4 Voorbereiding vir die bewaring van 'n gebou

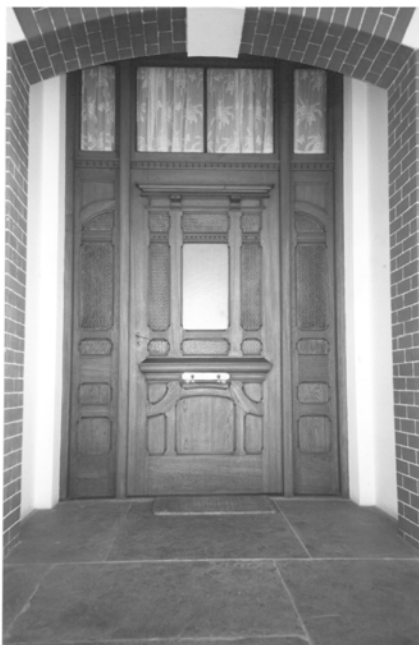
Figuur 24: Die Erasmuskasteel het nog sy
oorspronklike voordeur.

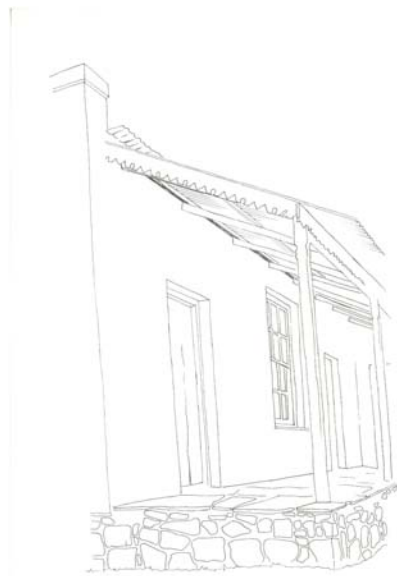
Figuur 28: Die houtsierwerk aan die 1890 huis se agterste stoep.

Stoepe is ontwerp om 'n geheel te vorm met die interieur en eksterieur. Dit kan werklik energiebesparend wees, indien dit reg gebruik word. Stoepe dien ook as buffer om 'n groot deel van die huis te beskerm teen verskeie weersomstandighede.⁷⁹ Die veranda rondom die Erasmuskasteel dien wel as beskerming teen die son en reën. Dit skep tog weer 'n bewaringsaspek byvoorbeeld dat die houtsierwerk vervang moet word. By die Erasmuskasteel moes baie van die gerestoureerde (1987) houtsierwerk in 2002 vervang word, aangesien dit reënskade gely het.
