DIE HIDROULIESE ERODEERBAARHEID VAN
ROTSMASSAS IN ONBELYNDE OORLOPE MET
SPESIALE VERWYSING NA DIE ROL VAN
NAATVULMATERIAAL

MSc

UP

1993

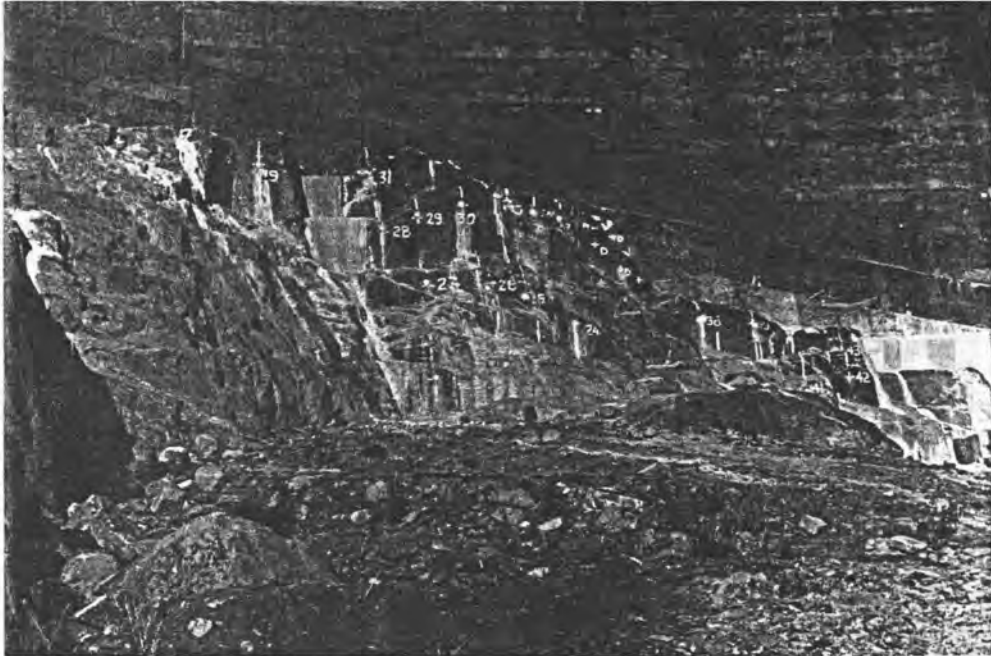
FOTO 41 : Sementering van rots in skort na 1987 vloede

Tydens die veldbesoek is beskrywing van die naatstelle volledig gedoen. Een erosiepunt (E1) is in die doleriet teen die regterflank identifiseer en beskryf. Na die 1987 vloede is die nate in die rots gevul en die rots is vasgeanker (Foto 41).

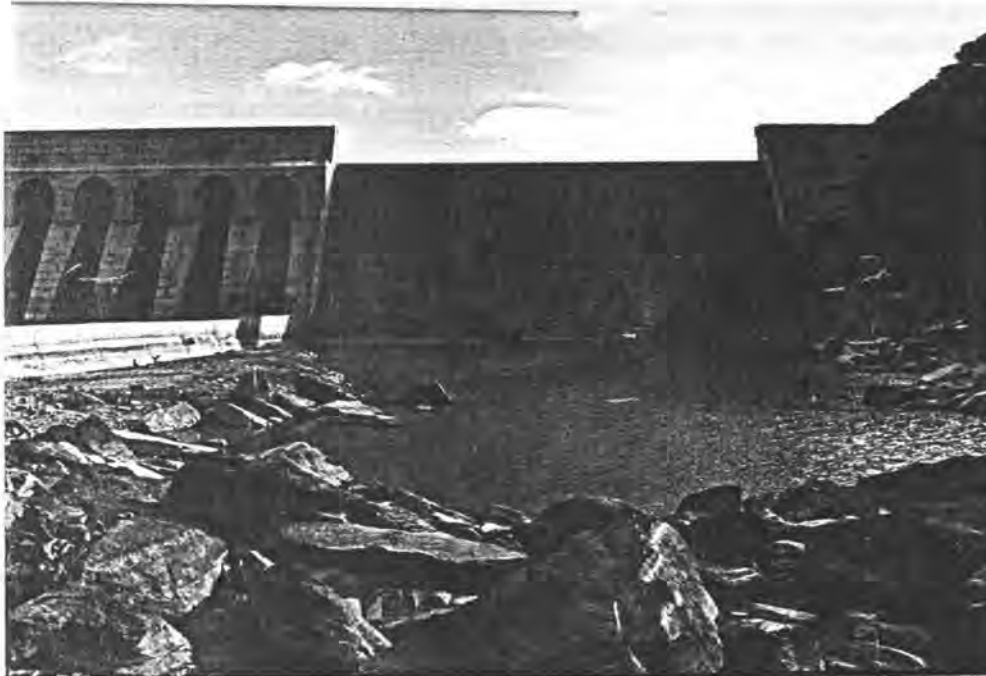
FOTO 43 : Erosieskade na vloed by Floriskraaldam

Die dam is op 13 Julie 1990 besoek waartydens die oorloop evalueer is ten opsigte van vorige erosie en toekomstige erosieskade. Tydens die Laingsburg vloed van 1982 het die meeste erosie plaasgevind net stroomaf van die oorloop.

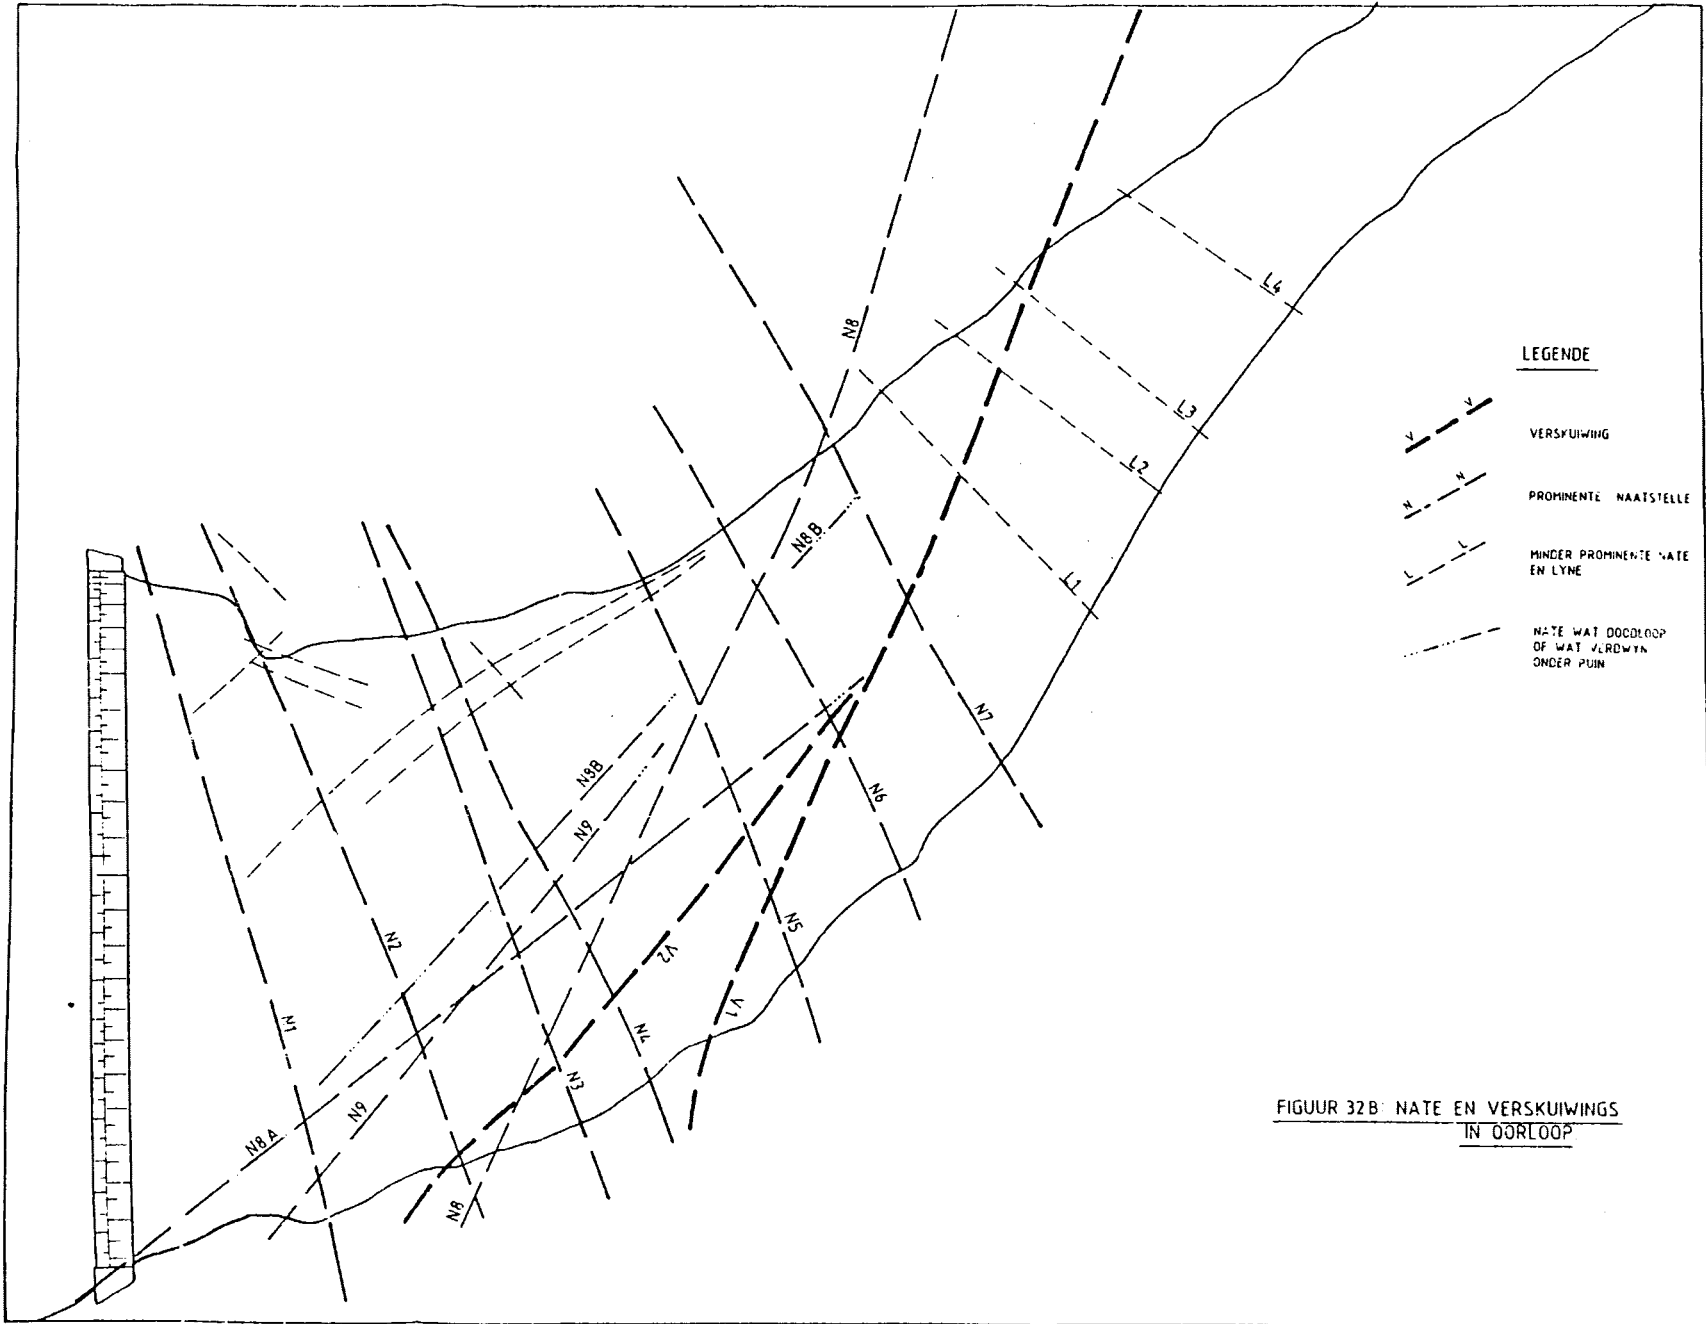
FIGUUR 32B NATE EN VERSKUIWINGS
IN OORLOOP

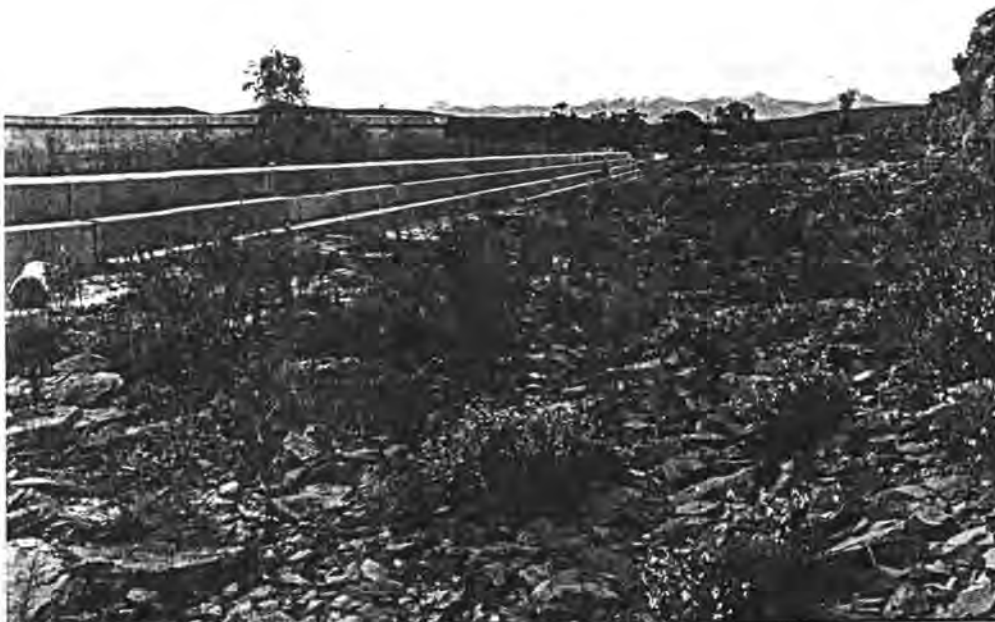
FOTO 52 : Stroomaf beeld van oorloopkanaal waar min tot geen erosie plaasgevind het.

Die area strek vanaf die beton oorloopstruktuur tot ongeveer 100 m stroomaf. Die gesteente is kwartssandsteen met skalie ook teenwoordig. Die rotsblokgröötte varieer en ernstige erosie het nog nie plaasgevind nie. Die rotsblokvorms is semi-kubies en piramidaal. Die rots is in sommige plekke verbrokkel as gevolg van willekeurige nate. Die gemiddelde gradiënt is 5° stroomaf. By erosiepunt 1 is die rots hard maar intensief genaat en min erosie het plaasgevind.

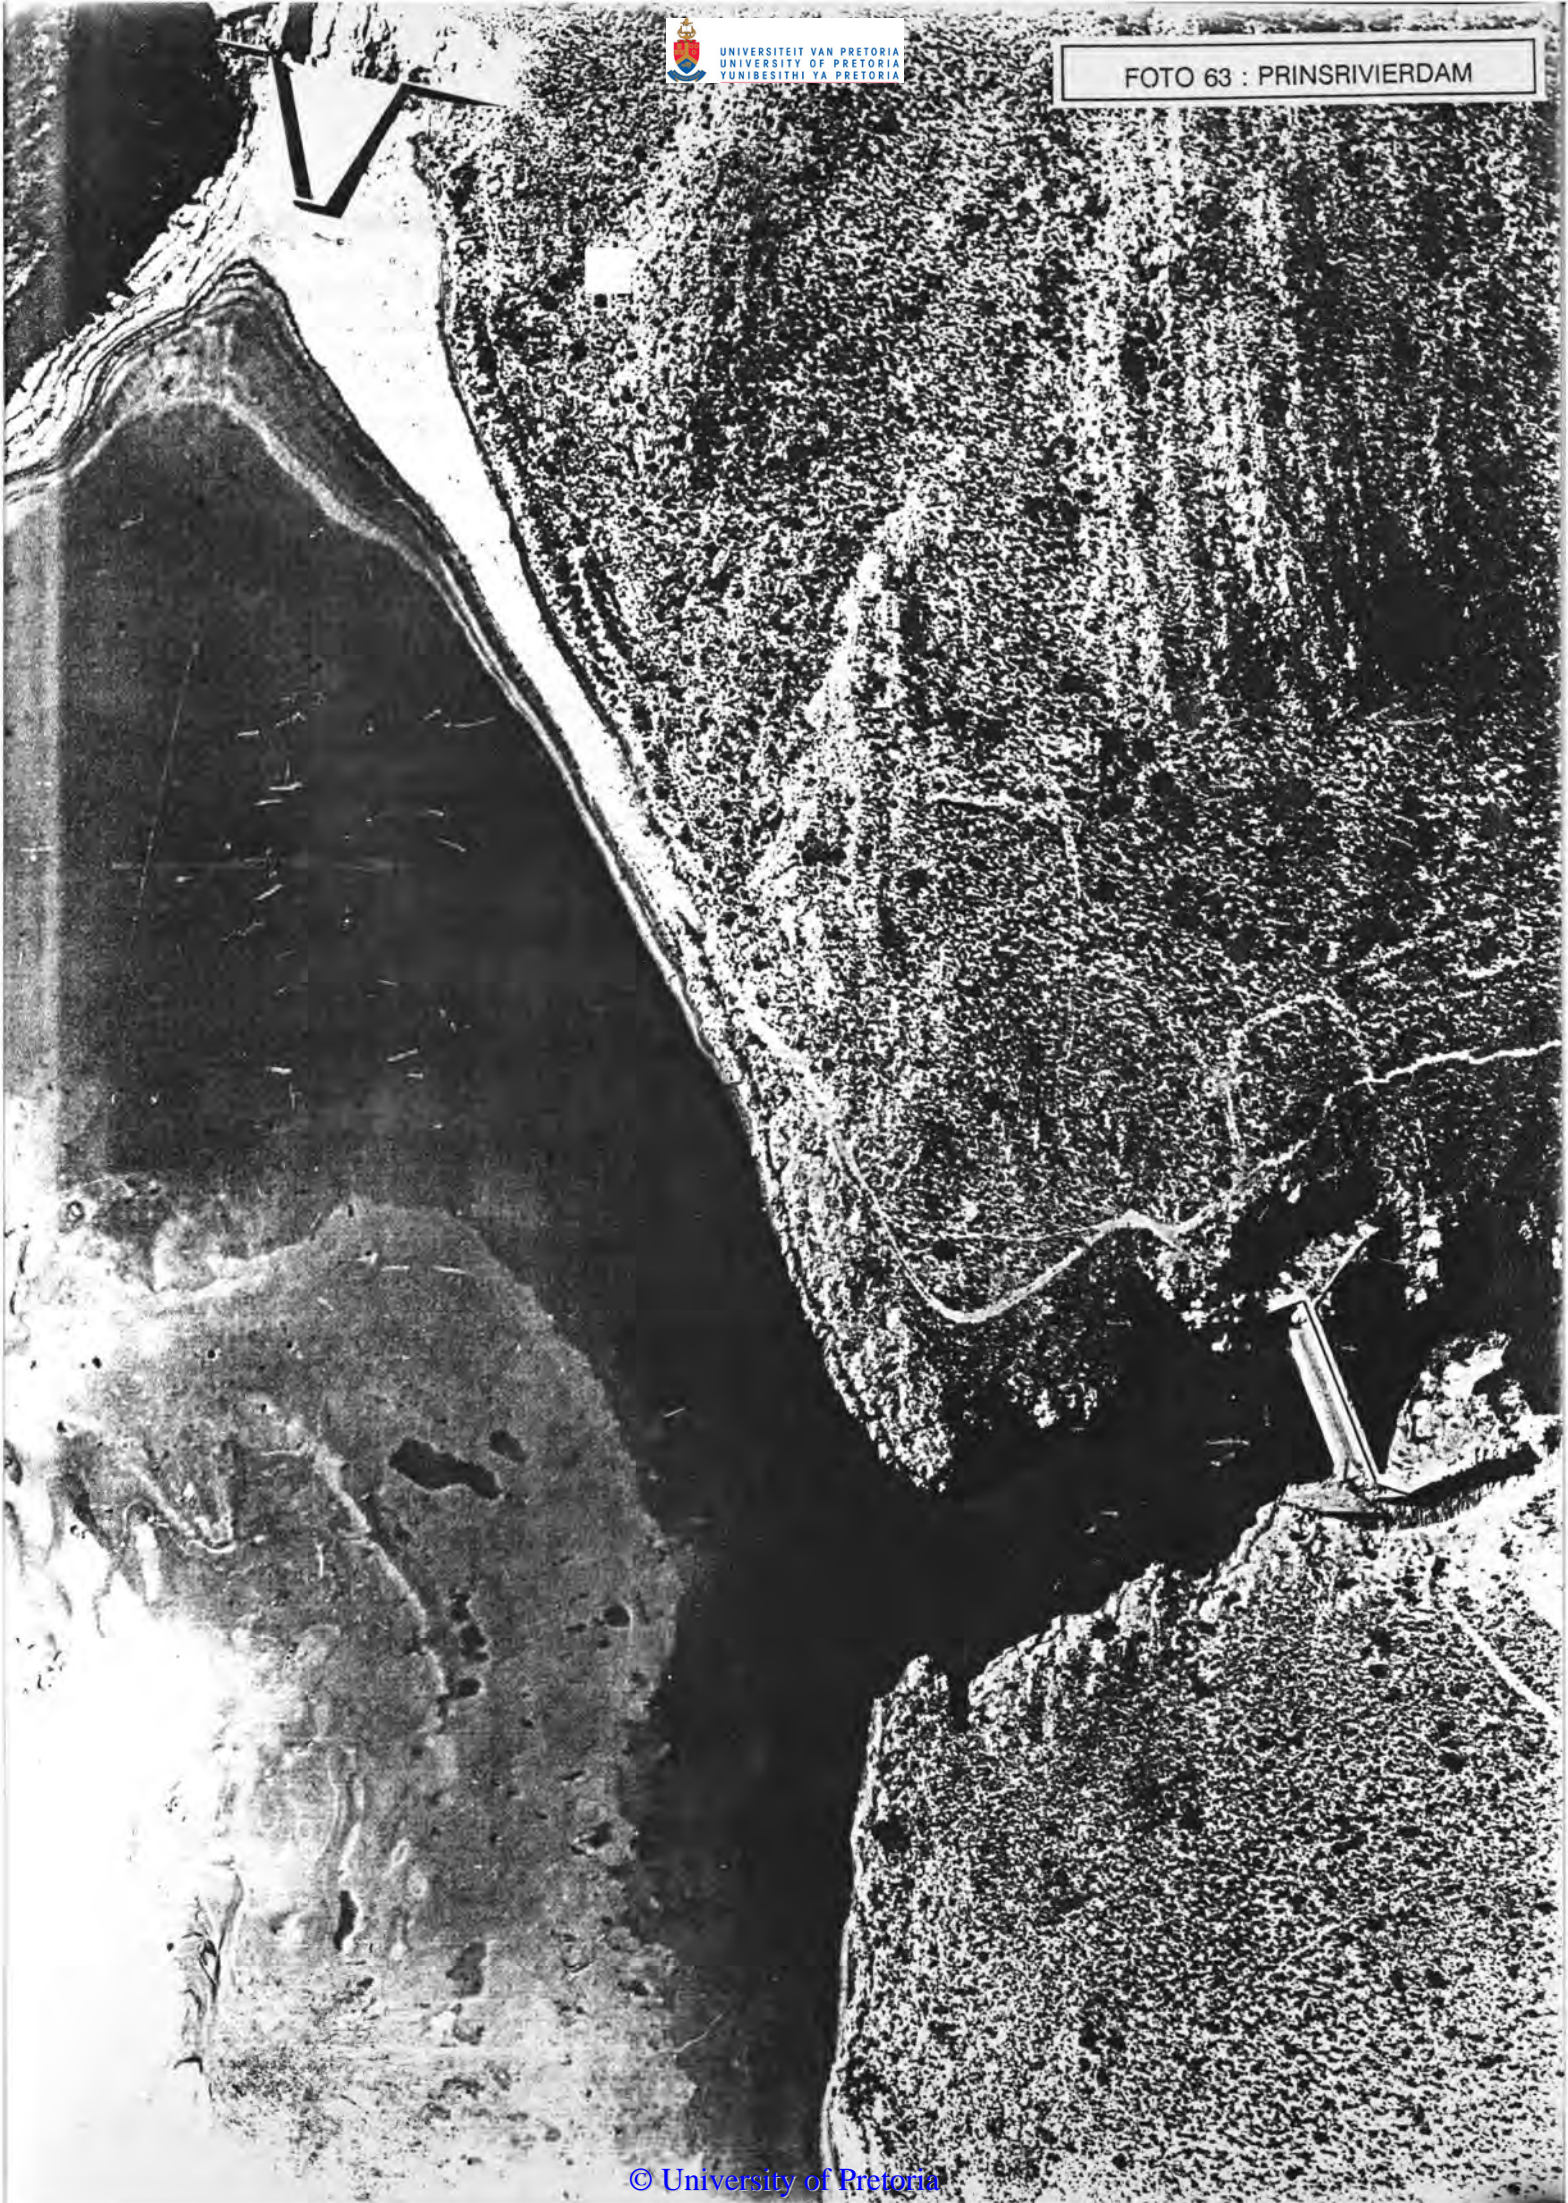
FOTO 62 : Oorloopkanaal nadat erosie reggemaak is.

Waar nate en diskontinuiteite op die oppervlak voorkom moet dit gevul of gelyk gemaak word sodat water dit nie kan binnedring nie. Groot skaalse erosie word nie deur blote skuuraksie van water oor die oppervlak veroorsaak nie. Sodra water krake en nate binnedring vind ophigdruk plaas wat groot skaalse erosie veroorsaak. Sogenaamde "dental work" moet dus op die nate uitgevoer word om te verhoed dat die water die nate en diskontinuiteite binnedring. Die oorloop kanaal is reggemaak en Foto 62 is die resultaat van hierdie regmakende aksie.

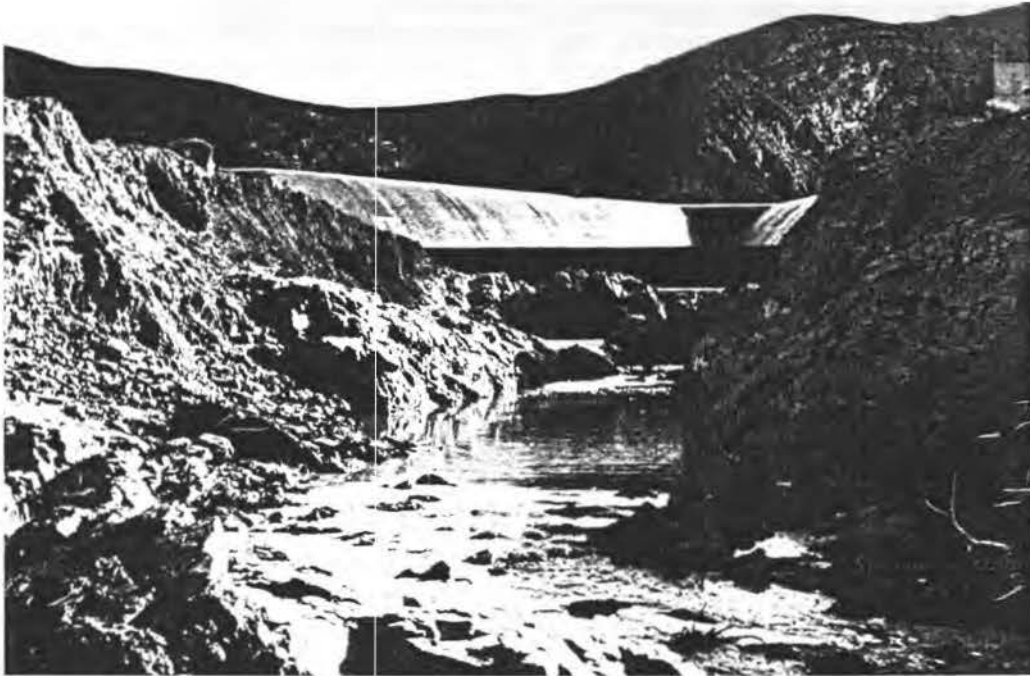
FOTO 65 : Erosieskade in oorloopkanaal van Prinsrivierdam.

Erosiesone 1 strek tot ongeveer 150 m stroomaf van die punt van die oorloopstruktuur. Erosiepunte 1 en 2 kom in hierdie gebied voor. Erosiepunt 1 is ongeveer 10 m stroomaf van oorloop. Die rots is swak en verbrokkeling het plaasgevind. Matige erosie het plaasgevind. Erosiepunt 2 is ongeveer 120 m stroomaf van die oorloopstruktuur en matige erosie het plaasgevind. Foto 65 dui die erosieskade by 'n punt in erosiesone 1 aan.

Uitkalwing van die rots vind plaas. Die rots wat geen ondersteuning het nie (vryheidsgraad (VG) ≥ 2) word eerste deur die water verwyder. Die sterkte van die blok op die front is afhanklik van die sementeringssterkte van die nate en die sterkte van die vulmateriaal by laagvlakke. Soos die rotsblok op die front uitbeweeg, word die daaropvolgende rotsblok aan waterkrag blootgestel. Dié rotsblok word ook mettertyd verwyder. So vind retrogressiewe erosie plaas (Foto 65).

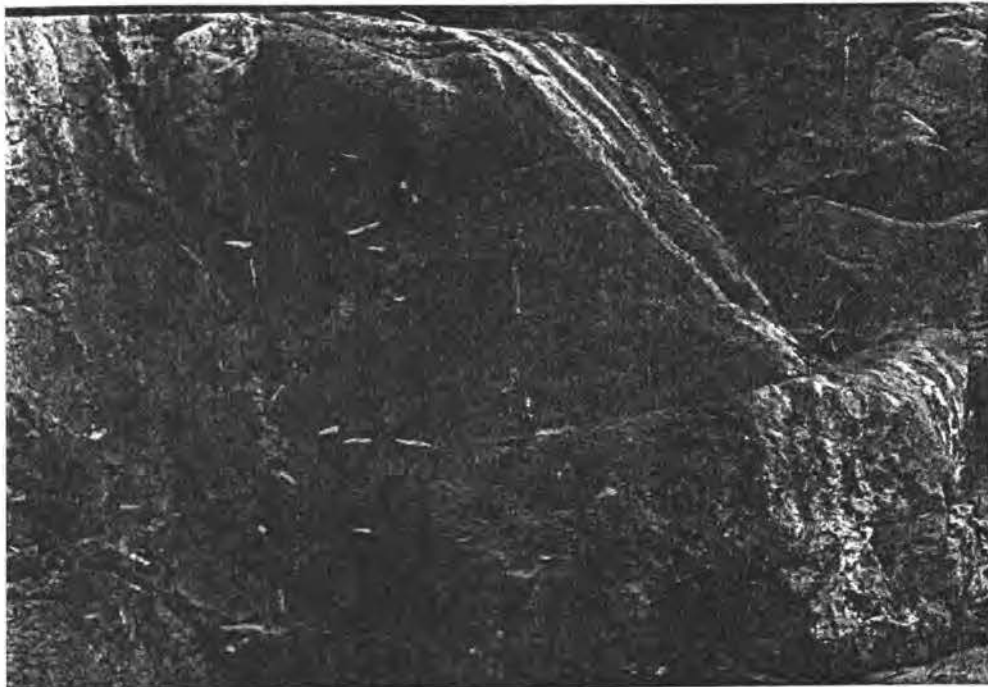
FOTO 67 : Harde rots in oorloop by Roodeplaatdam

Erosie van die felsiet sal baie moeilik plaasvind (Foto 67). Twee erosiepunte is identifiseer en beskryf. Erosiepunt 1 is waar geen erosie plaasgevind het van die harde felsiet. Erosiepunt 2 is by 'n swak sone waar matige erosie plaasgevind het.

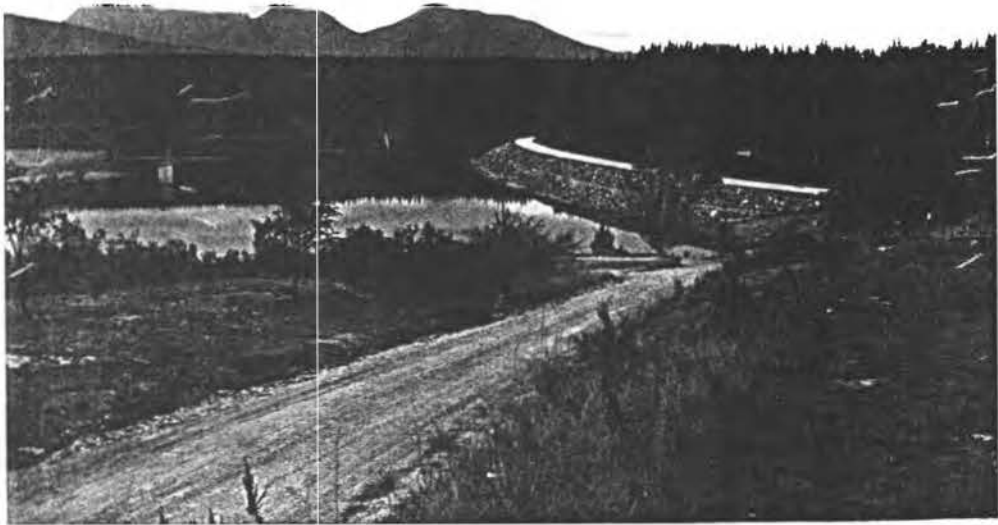
FOTO 68 : Tuinroetedam.

Die Tuinroetedam is 3 km oos van George op die Bergplaas pad in die Swartrivier geleë (Foto 68). Die 39 m hoë grondvuldam is in 1979 voltooi en het 'n onbeheerde ogee tipe kanaal oorloop langs die regterflank (Foto 69). 'n Keermuur is ± 100 m stroomaf van die betonstruktuur gebou om retrogressiewe erosie te verhoed. Figuur 58 is die algemene plan van die damwal en oorloop. Figuur 59 is 'n snit deur die oorloopgedeelte.

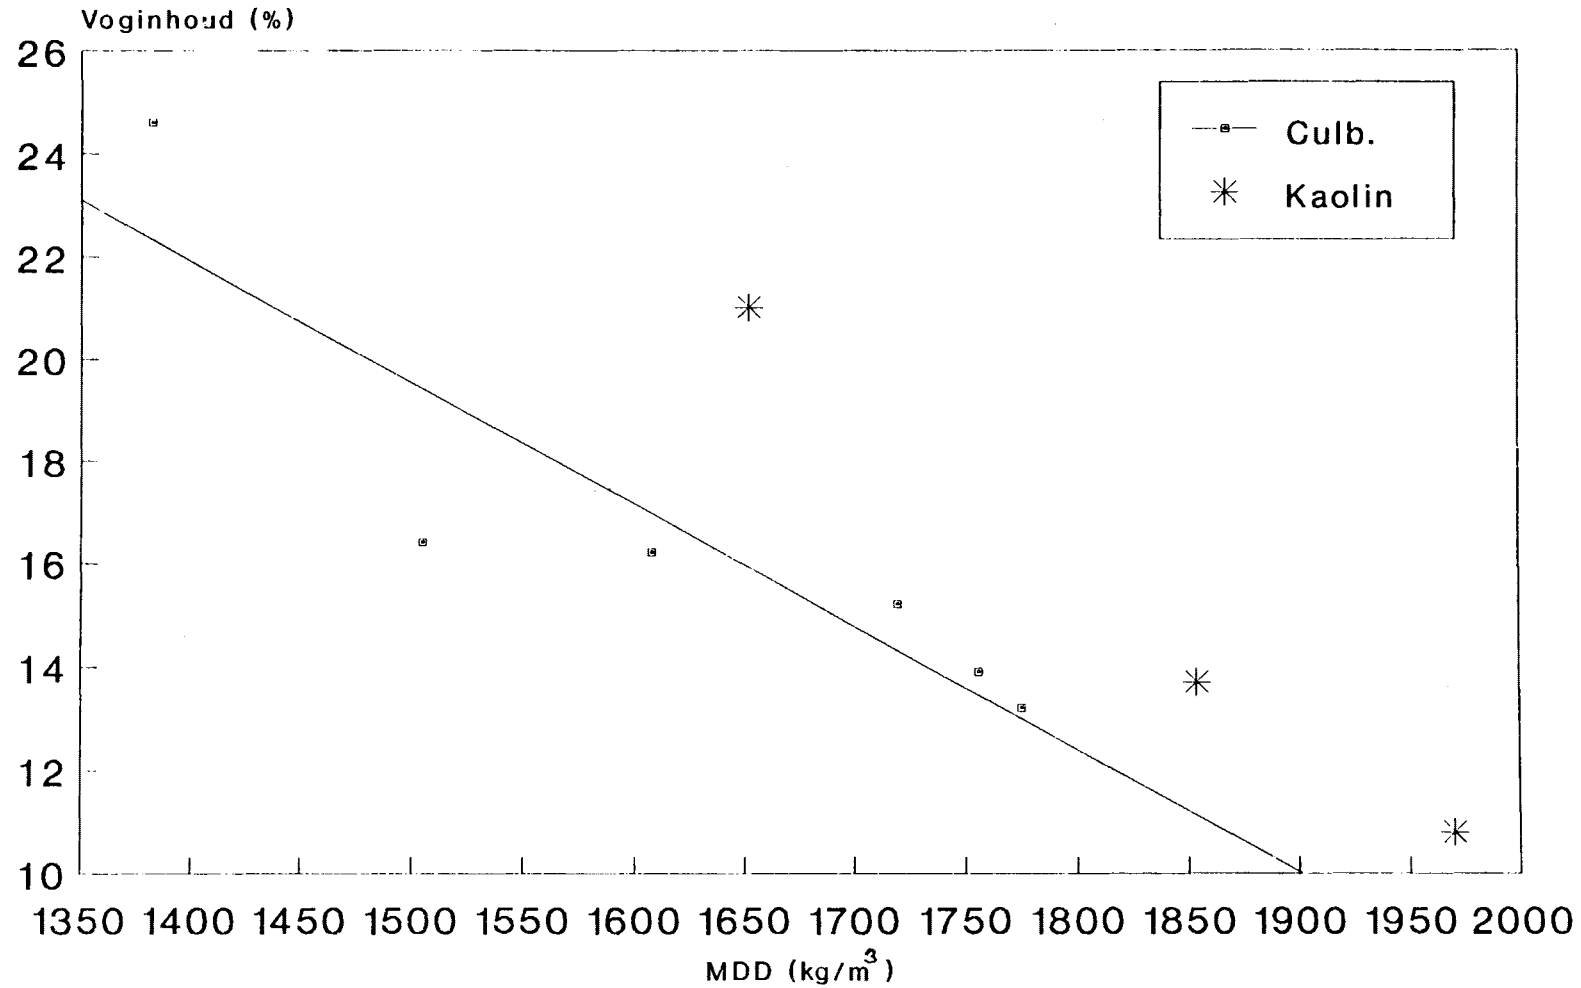
KORRELASIE TUSSEN MAKSIMUM DROE DIGTHEID EN VOGINHOUD
