#### 2.4 VAN DER WESTHUIZENSTRAAT: WES

## 2.5 VERWOERDSTRAAT

### 2.6 VERWOERDSTRAAT: NOORD

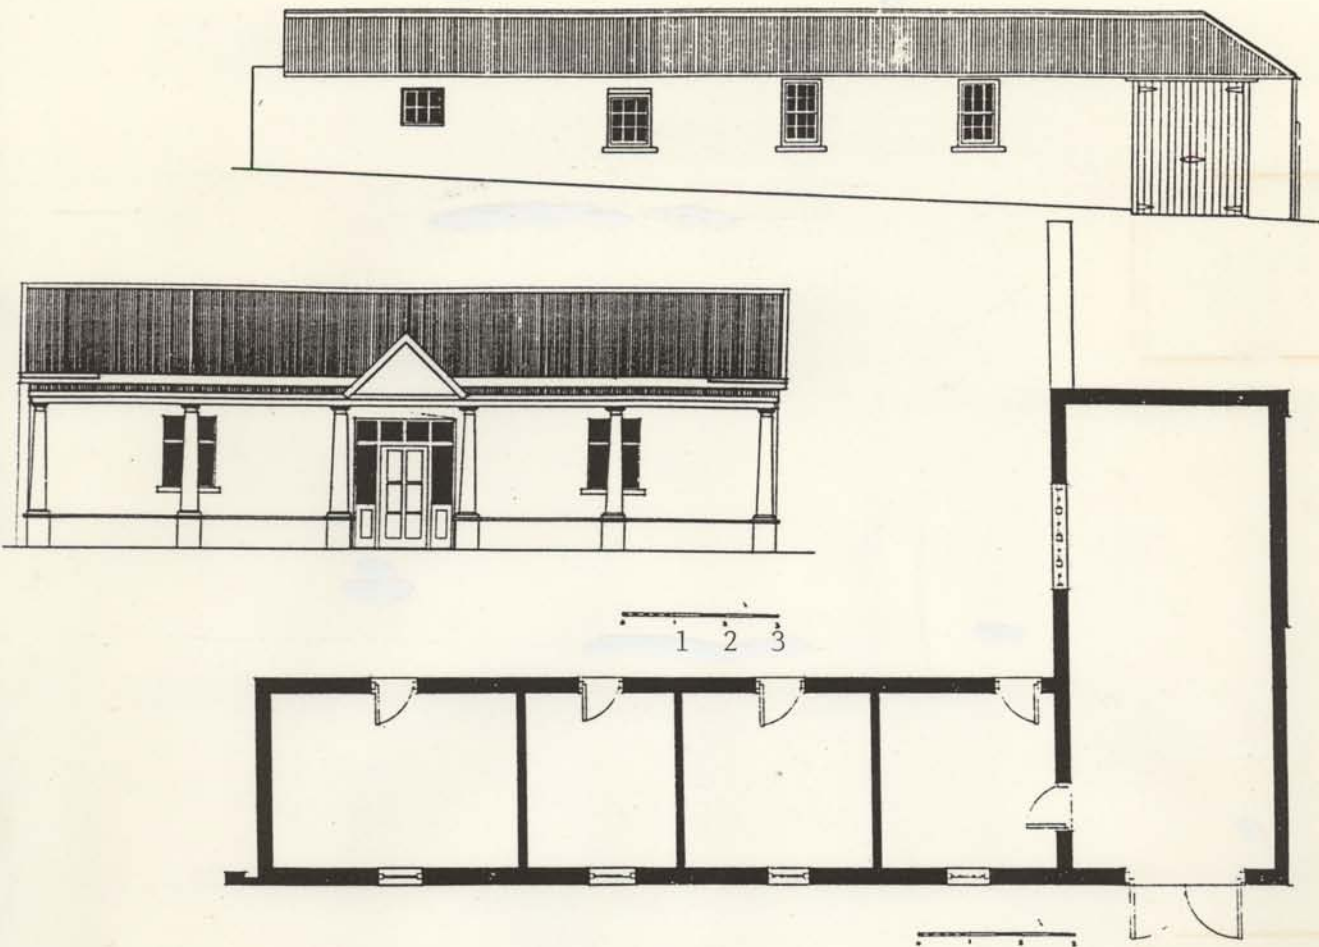
Figuur 3.6 - Van der Westhuizenstraat 49-55.

Uitstekende voorbeeld van kothuis direk op straat (Strydom) en buitegeboue op straatgrens in van der Westhuizenstraat. Pleistermure, sinkdak en veranda; spitsversierings op gewels; houtraamskuifvensters; kort ry palmbome voor. Tipologiese en Groepsbelang. Pallisadeheining en baksteenmuur in gees.

Aanbevelings: Bewaar ten alle koste en hou in stand. pleister en verf (moontlik) straatmuur.

Klassifikasie: Huis 2; straatmuur 3.

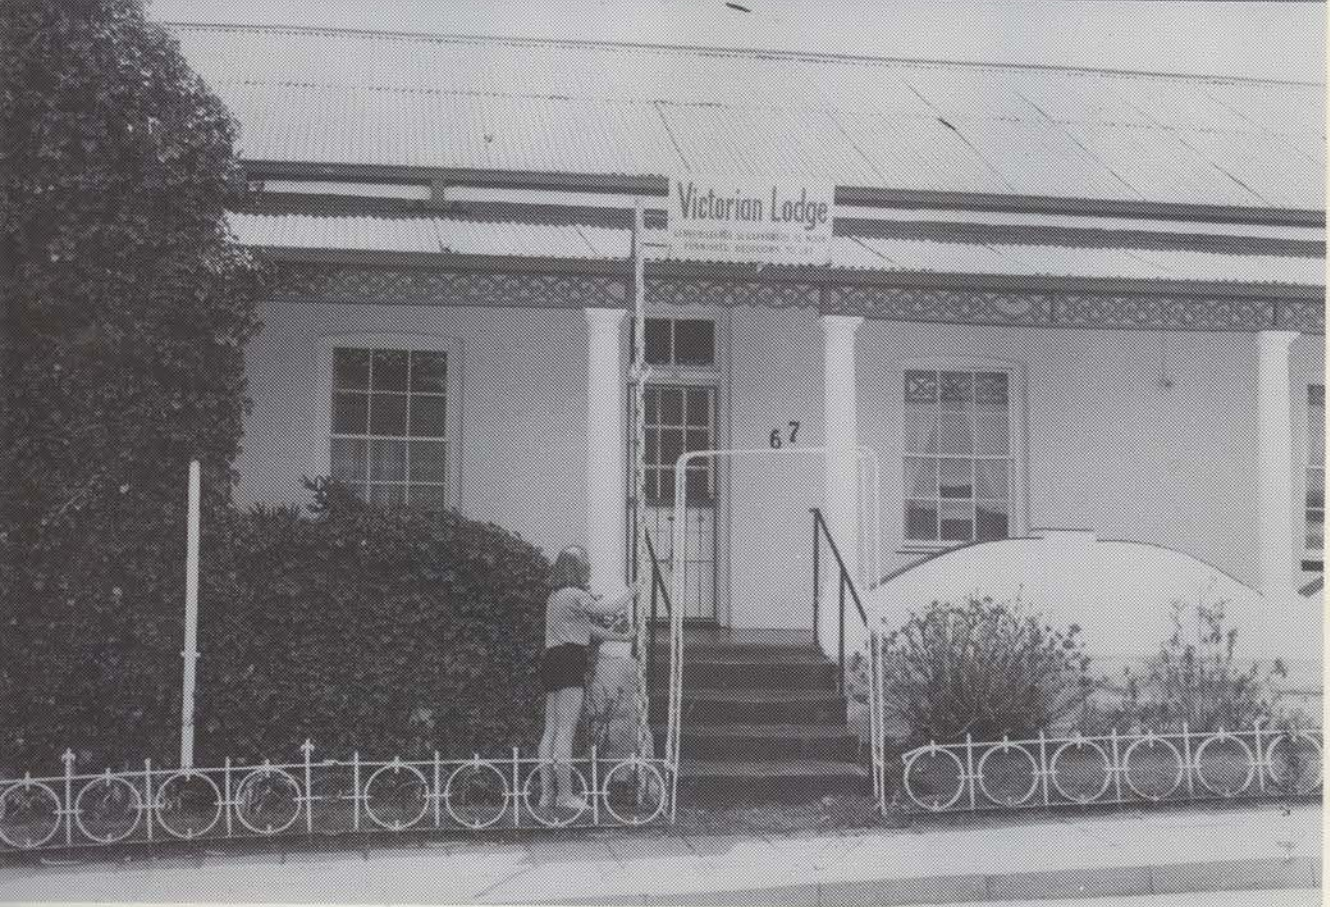
Figuur 3.11 & 3.12 - Verwoerdstraat 67-69. Losieshuis.

Uitsonderlike gebouegroep. Enkelverdieping losieshuis. Klipplint, pleistermure en sinkdak en gewels. Veranda op kolomme met balustrademuur. Geboue staan baie naby straat en hoë straatmuur is hier onnodig. Was moontlik die eerste hotel op Heidelberg. Buitegebou (stalle) omskep in verdere kamers. Toestand kort aandag.

Aanbevelings: Behou, bewaar, herstel en onderhou. Die staaltralietjies voor kan vervang word met 'n lae muurtjie nie hoër as 500 mm. Groepsbelang met erf 91(A) en erf 91(C).

Klassifikasie: Geboue 2; traliewerk langs sypaadjie 5.
