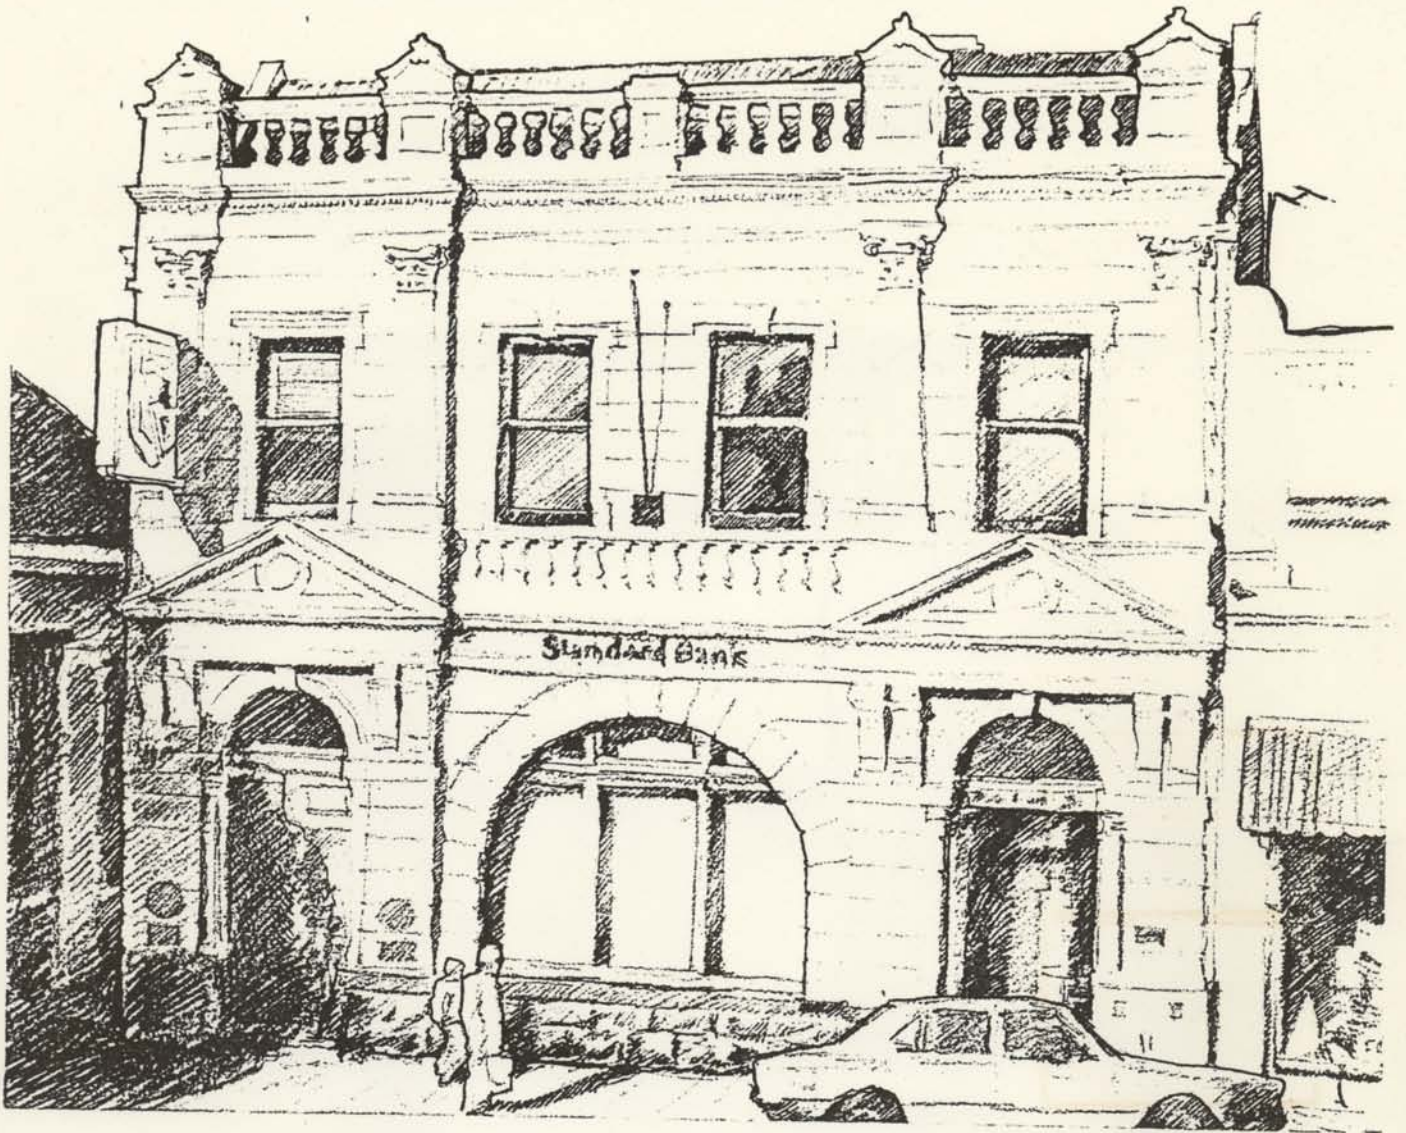
Figuur 3.40 - Standard Bank, Ueckermannstraat 40.

Dubbelverdieping bankgebou met gekapte klipplint, pleister rustiekwerkmure verder versier met pilasters wat vanaf grond tot daklyn deurloop. Op grondverdieping twee ingangspedimente; dakbalustrademuur. Groot boogvenster. Goeie toestand.

Aanbevelings: Behou en gebruik vir huidige funksie.

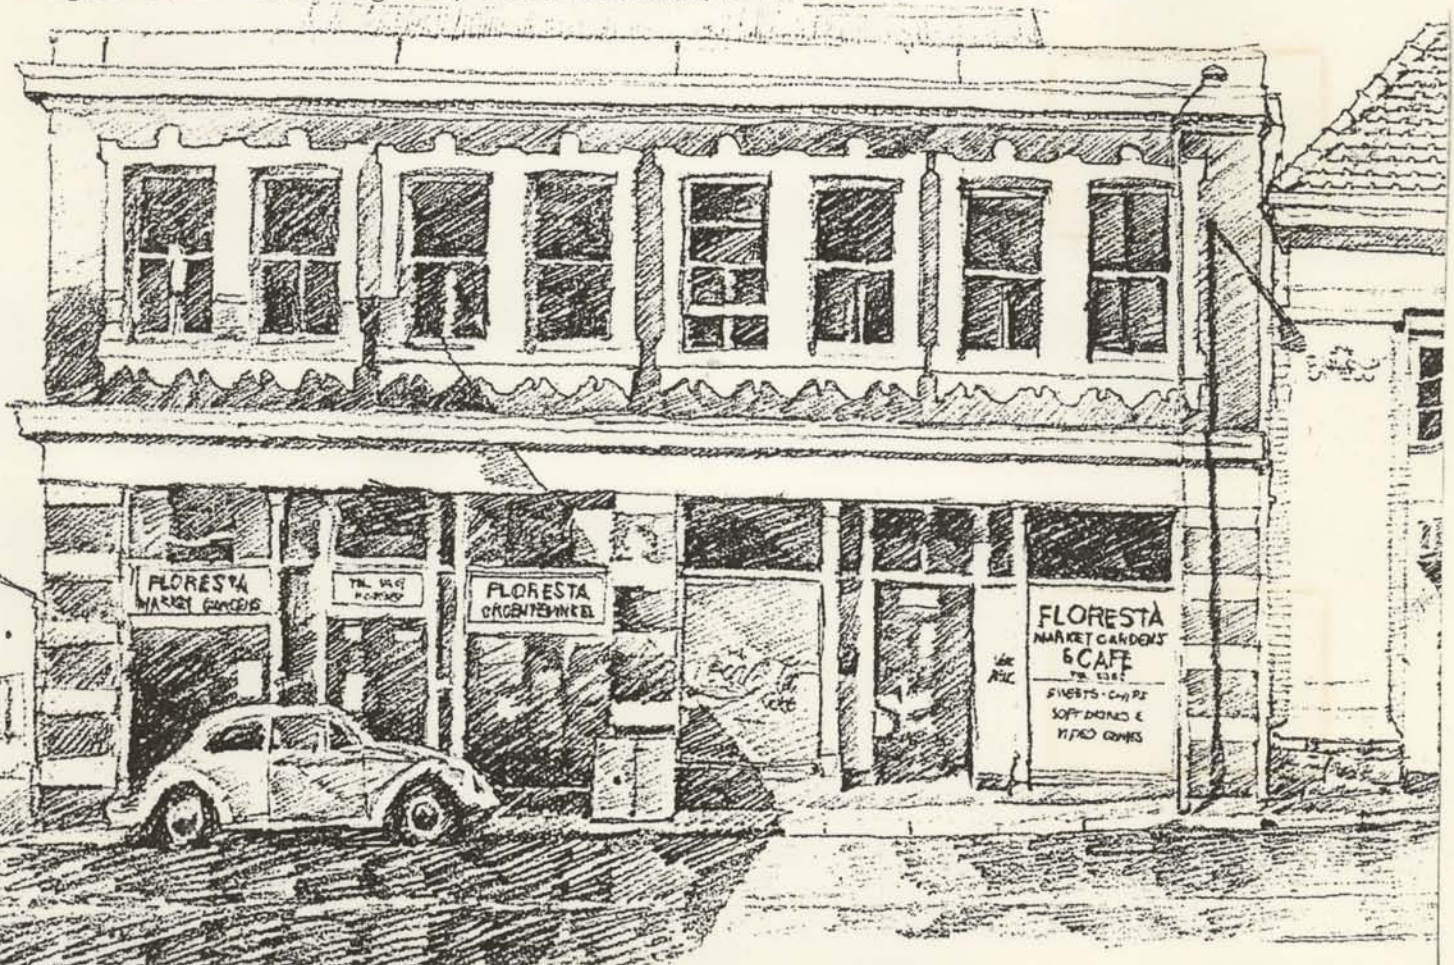
Figuur 3.41 - Handelsgebou, Ueckermannstraat 42.

Hoë enkelverdieping bankgebou met swaar teëldak bo projekterende kroonlys. Klipgekapte plint en ryk artikuleerde pleisterpilasters om houtvensters. Toegang

soos vir vorige, maar een deur is nou toegebou.  
Toestand goed.

Aanbevelings: Soos vir vorige.

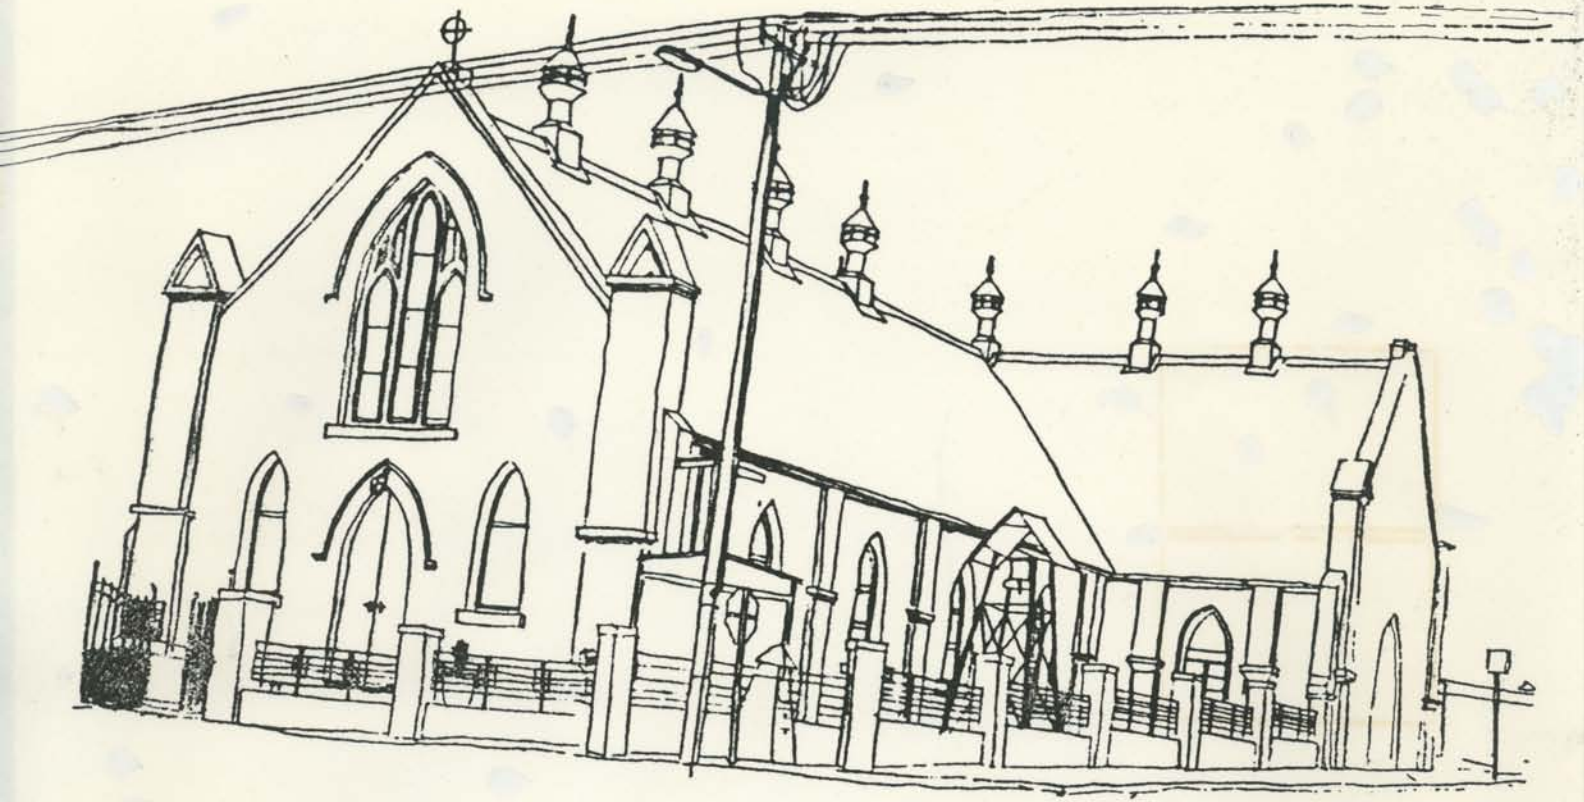
Figuur 3.42 - Metodistekerk, Ueckermannstraat 48.

Metodistekerk opgerig 1895. Pleistermure, spitssaaldak tussen gewels en met hoë dakventilators. Gotiese vensters en steunbere. Goeie toestand.

Aanbevelings: Bewaar

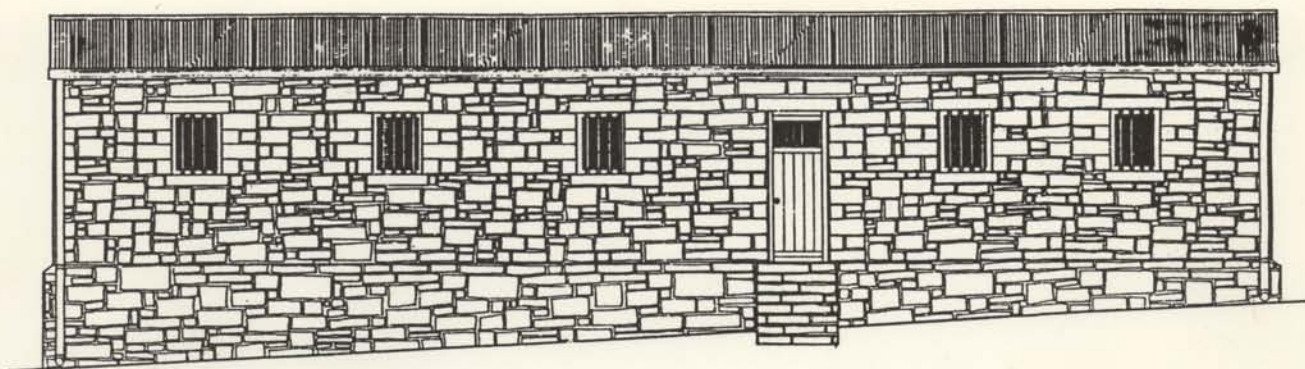
Figuur 3.43 - Die Ou Tronk, Jordaanstraat.

Tronk. Kliptronkgebou in goeie toestand langs Jordaanstraat.

Aanbevelings: Verklaar die gebou tot Nasionale Gedenkwaardigheid. Onderzoek moontlikheid van inrigting as (Jeug-) herberg wat skakel met wandelroete vanaf Kloof langs spruit na dorp.

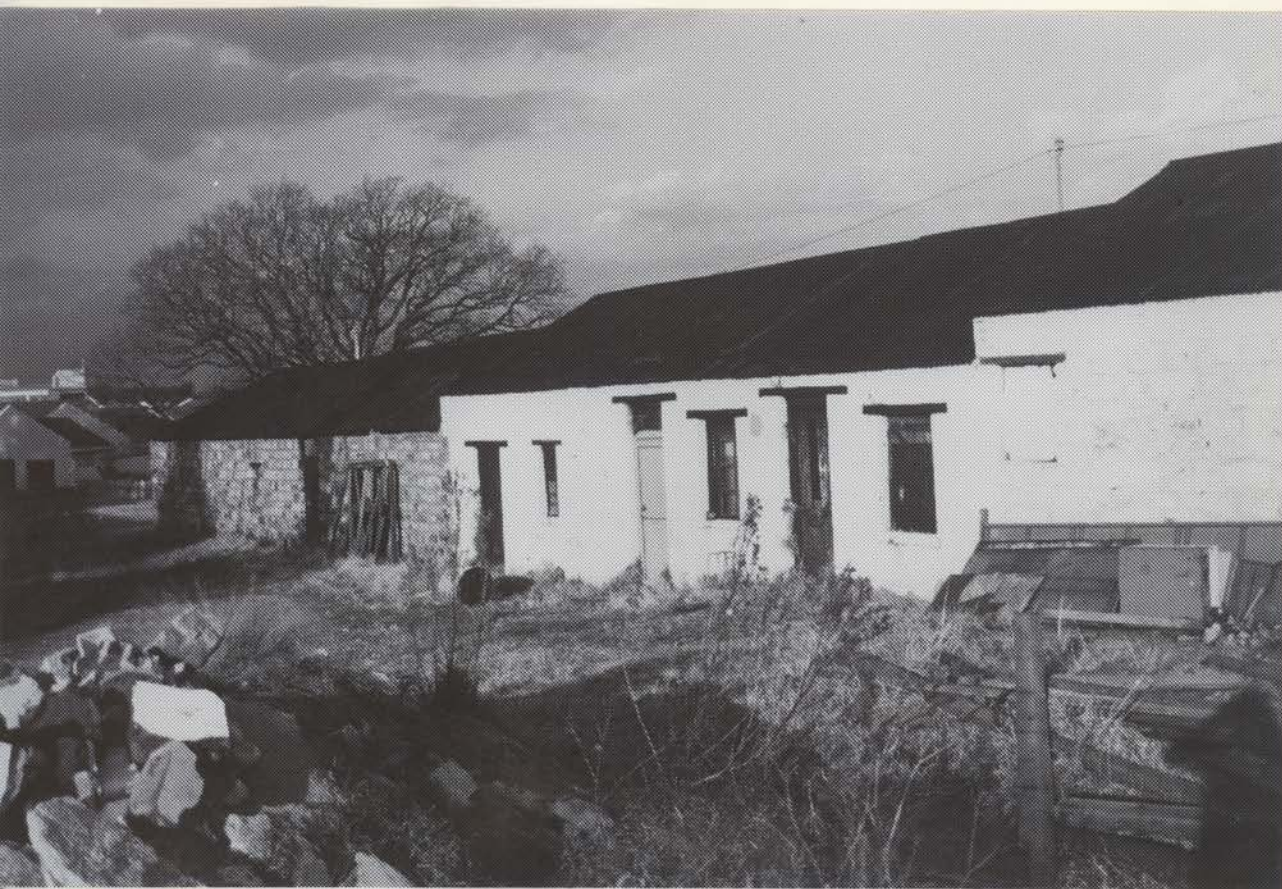
Figuur 3.44 - Maréstraat 54-56.

Enkelverdieping stoepkamerhuis (ca 1872) met rupleistermure. Oorspronklike kothuis na straat waarby stoepkamers (waarskynlik) later aangebou is met borsweringmure en plat afdak. Gedeeltelike straatklipmuur. Mooi buitegebou in swak toestand.

Aanbevelings: Verklaar die gebou tot Nasionale Gedenkwaardigheid. Restoureer na deeglike en kundige ondersoek.

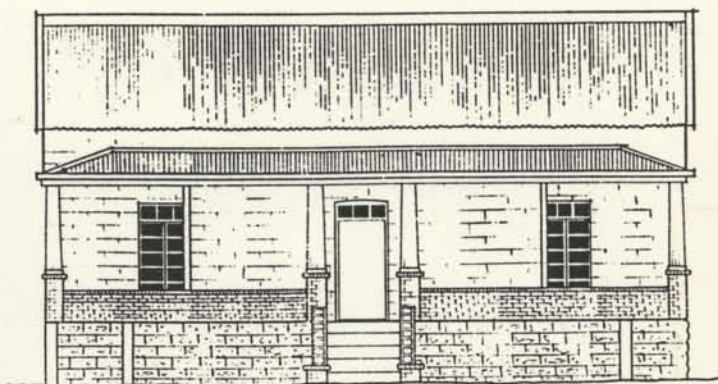
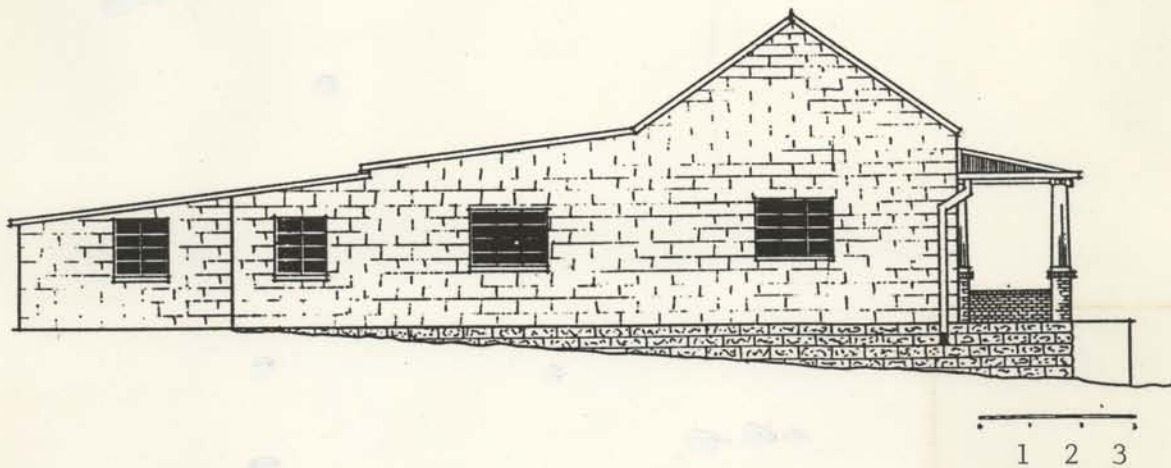
Figuur 3.45 - Fenterstraat 40.

Enkelverdiepingwoonhuis met geverfde klipplint, pleistermure, staandak en latere toegeboude afdak na agter. Netjiese veranda op kolomme en lae balustrademuur; hout- en glasdeure na veranda; draadheining. Redelike toestand.

Aanbevelings: Bewaar; bou straatmuur.
