FIGUUR 1.1: MEETGROEPE VIR DIE  
 MOTSEHUISE

Die Departement Argitektuur is gedurende 1990 deur die Stadsraad van Middelburg, Transvaal, gevra om die Botshabelo sendingstasie te ondersoek en daarvoor verslag te doen.

FIGUUR 1.2: HEUWELHUISE

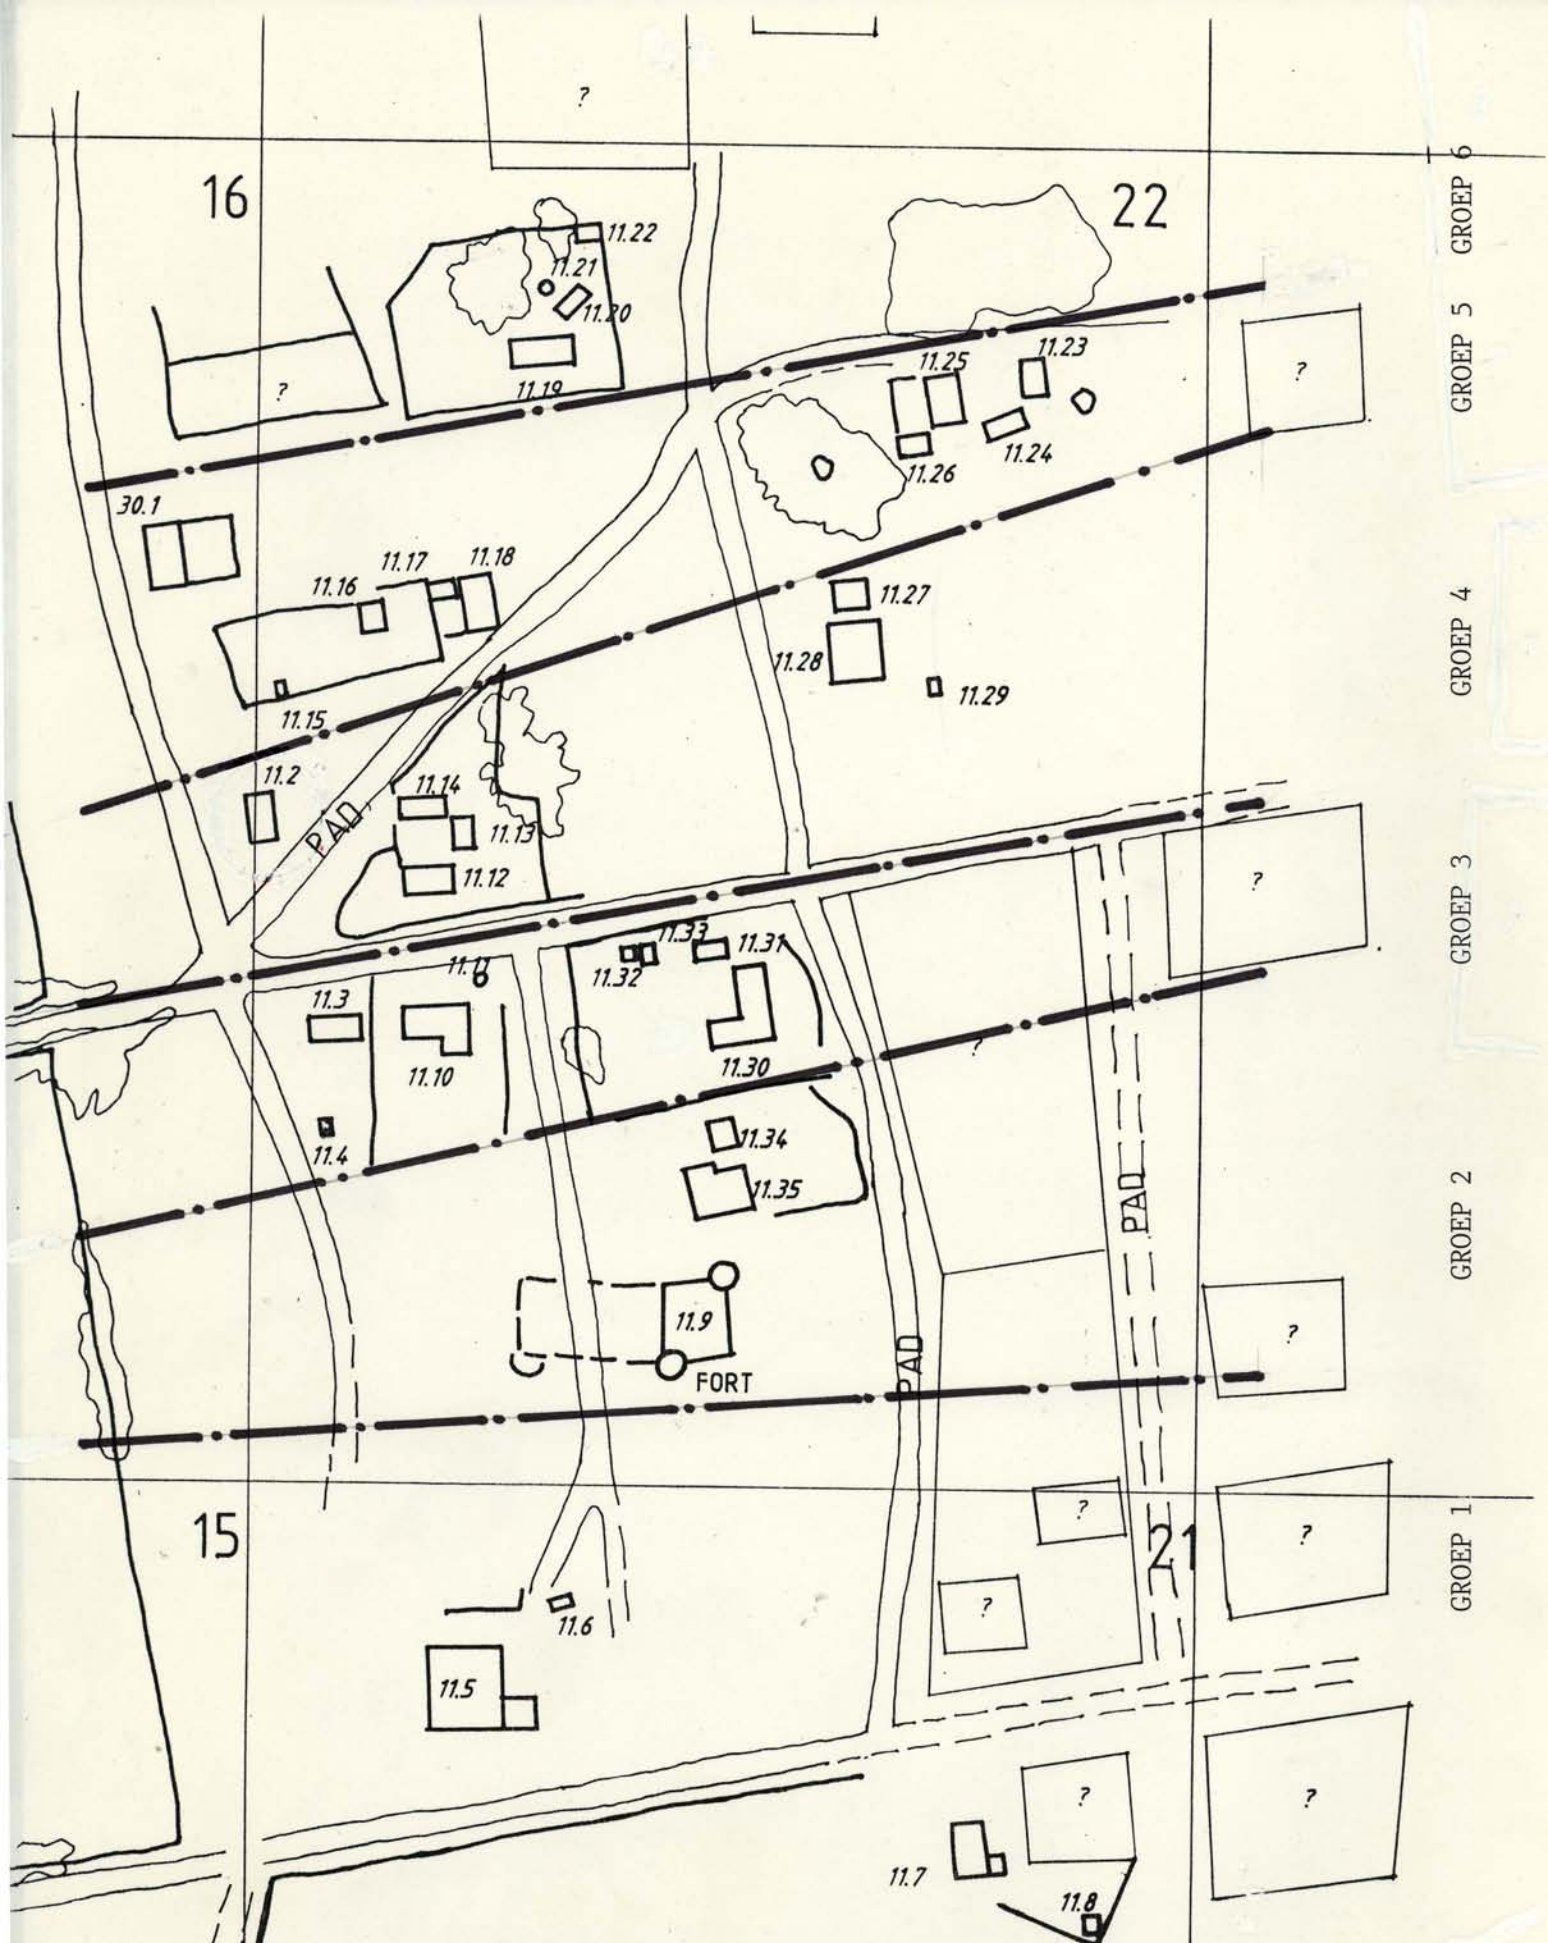
**TERREINPLAN -- GEEN SKAAL**

GETEKEN NA E R JESSNITZ  
 MUSEUMDIENS  
 NOVEMBER 1980

Die ter plaatse opname en dokumentering is deur twee lektore en 23 tweedejaar studente vanaf 6 tot 9 September gedoen. Die Motsegebied is in stroke vanaf wes na oos verdeel en in elke strook is die bouwerk deur twee tot drie studente opgemeet, gefotografeer en geteken. Kyk figuur 1.1. Die huise onder Fort Merensky is as een groep behandel. Kyk figuur 1.2.

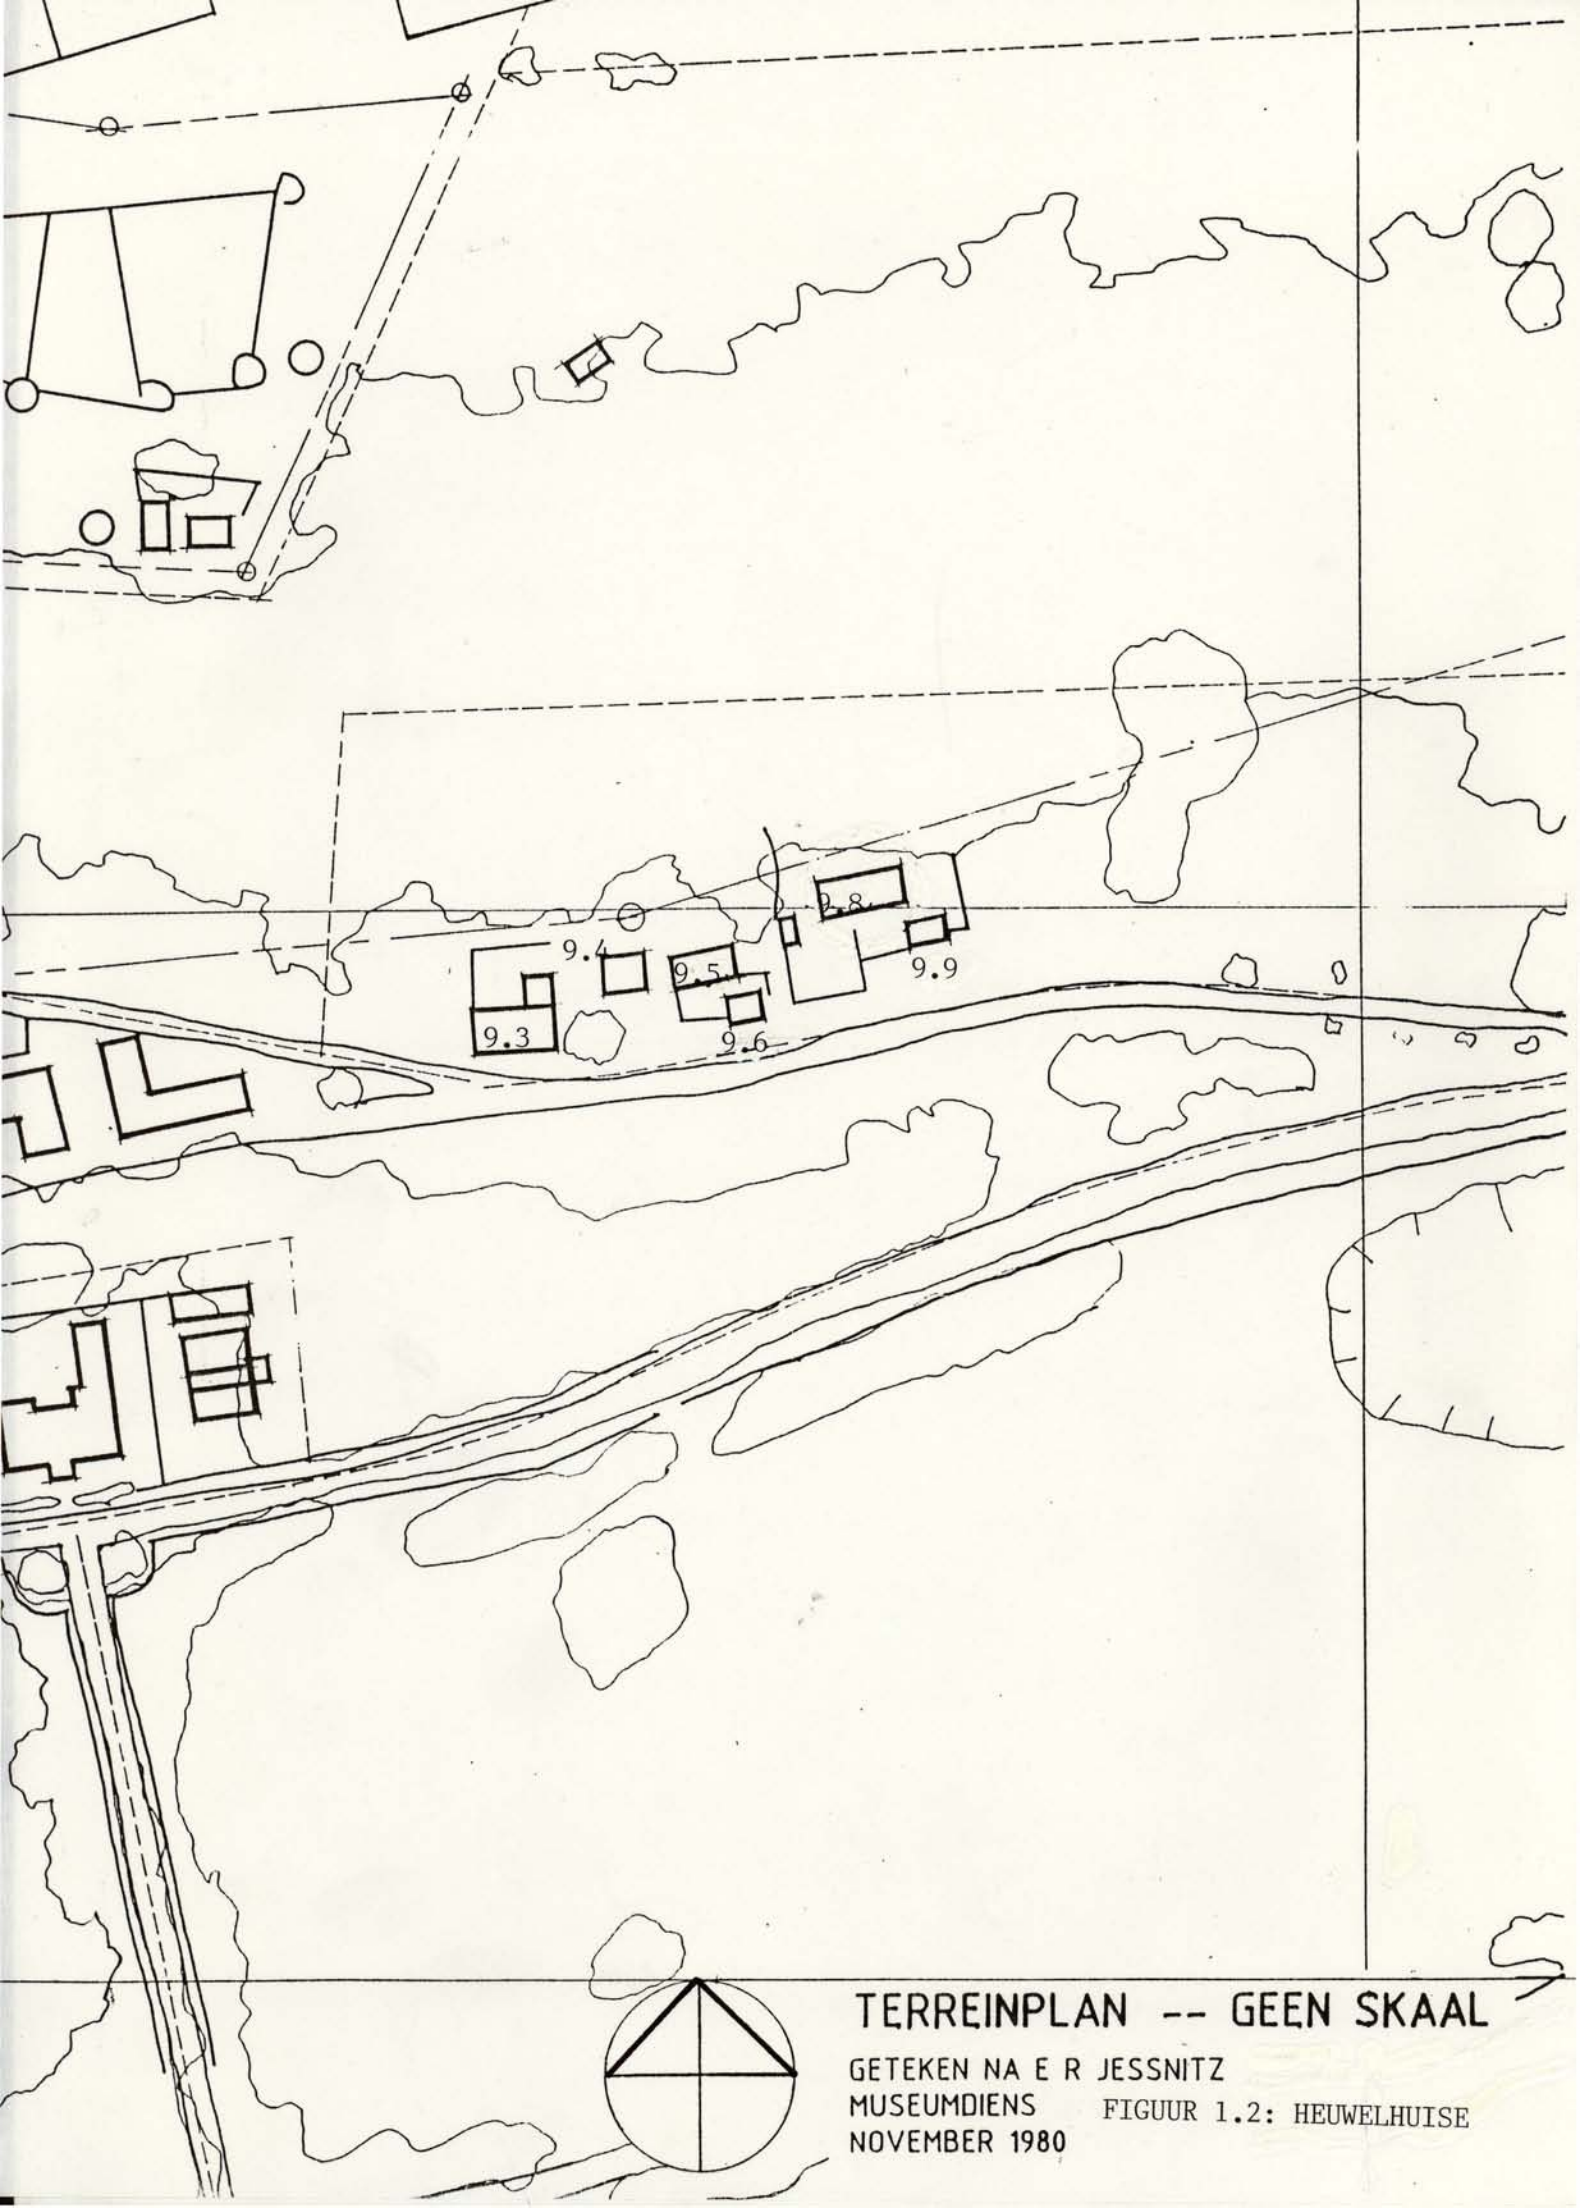
TERREINPLAN -- GEEN SKAAL

GETEKEN NA E R JESSNITZ

MUSEUMDIENS

NOVEMBER 1980

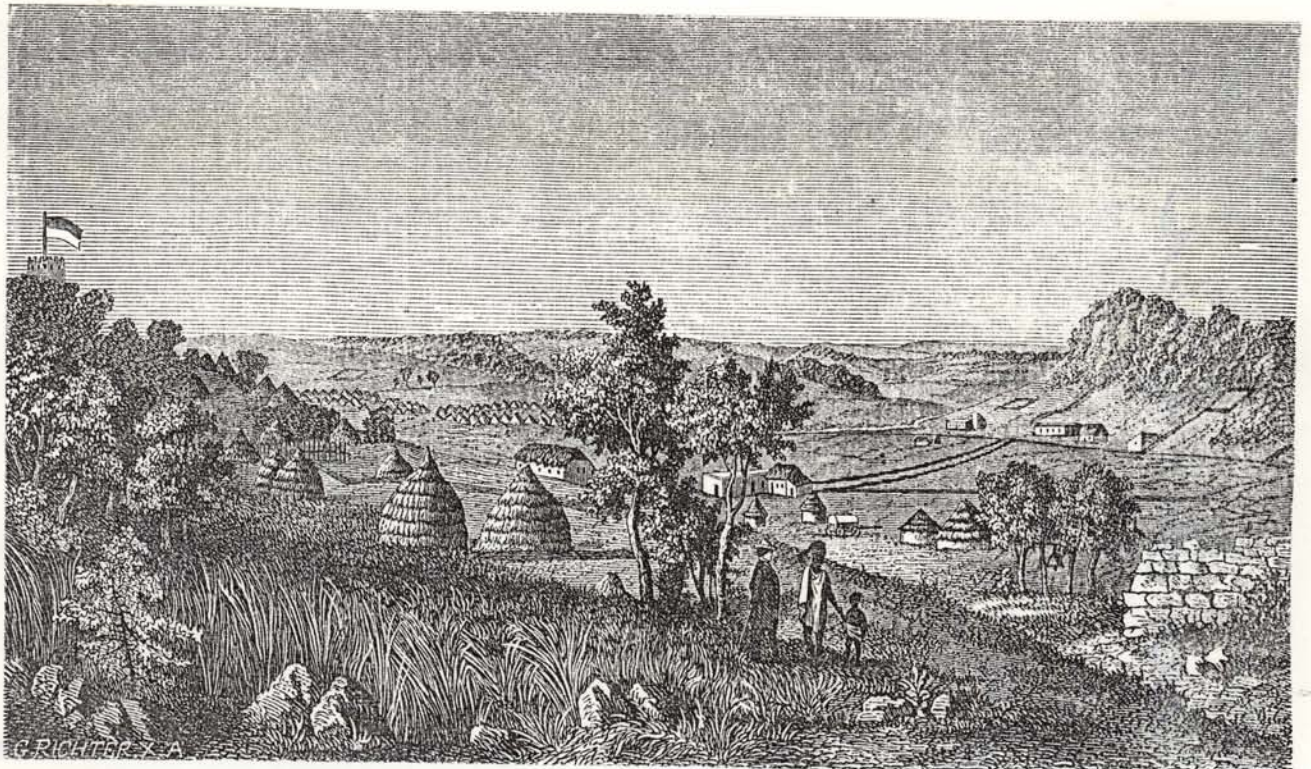
Figuur 4.2 : Die Motse oorkant die spruit met die Fort, kerk en klein wonings in die voorgrond (Wangemann, s.a.:208/9)
