## HOOFSTUK 7

### 'N HISTORIES-ARGEOLOGIESE ONDERSOEK NA DIE VOETPAADJIES IN DIE TUIN VAN DIE MELROSEHUIS MUSEUM, PRETORIA

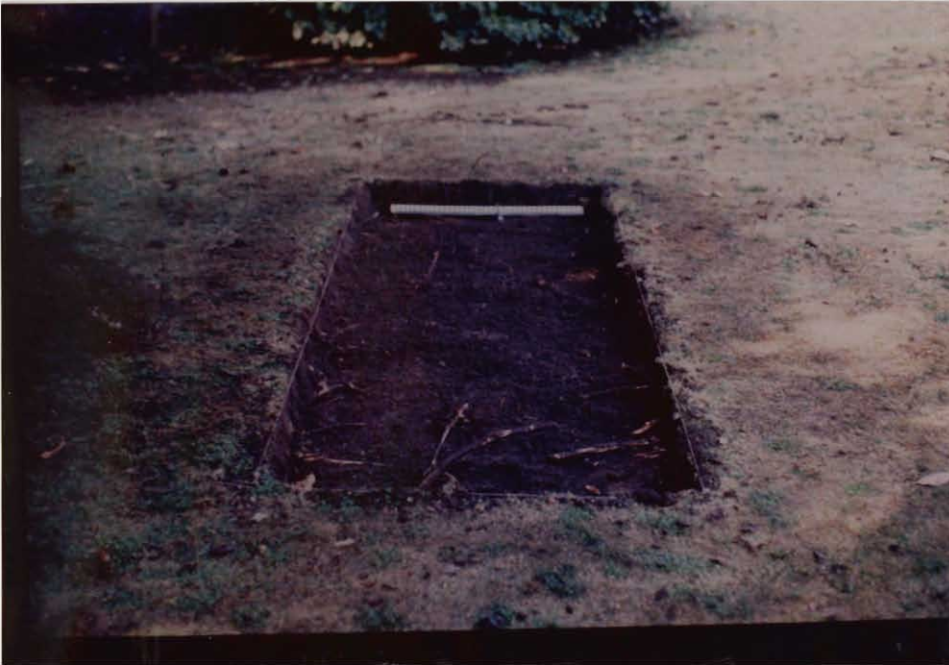
**Figuur 7.5** Toetssloot 2, laag 1.

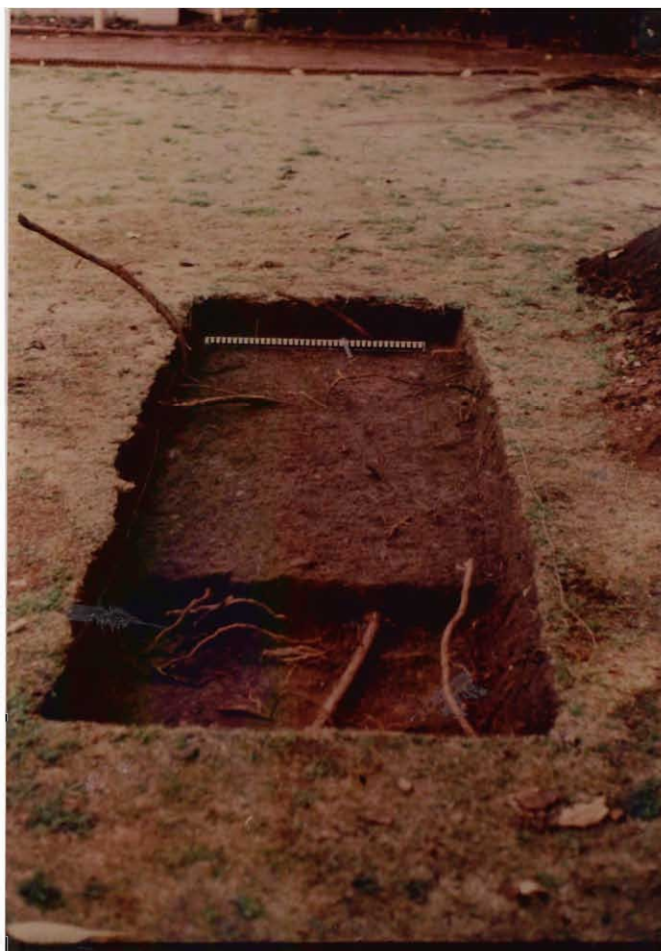
**Figuur 7.6** Toetsloot 2, laag 2.

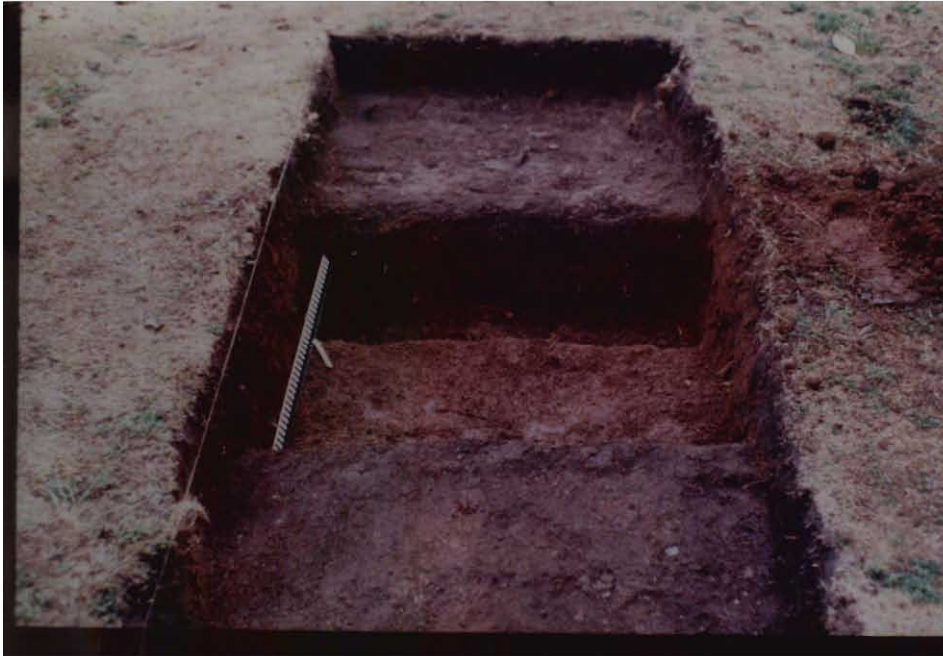
**Figuur 7.7** Die voltooide toetsloot 1. Let op die rooi gekompakteerde laag, bestaande uit 'n fyn klipperige materiaal.

Dit het geblyk dat hierdie klipperige rooi laag steeds dieper strek. Daarom is daar slegs in toetsloot 1 'n verdere gedeelte dieper gegrawe, tot ongeveer 35cm diep, waar die steriele natuurlike grondoppervlak bereik is (figuur 7.7).

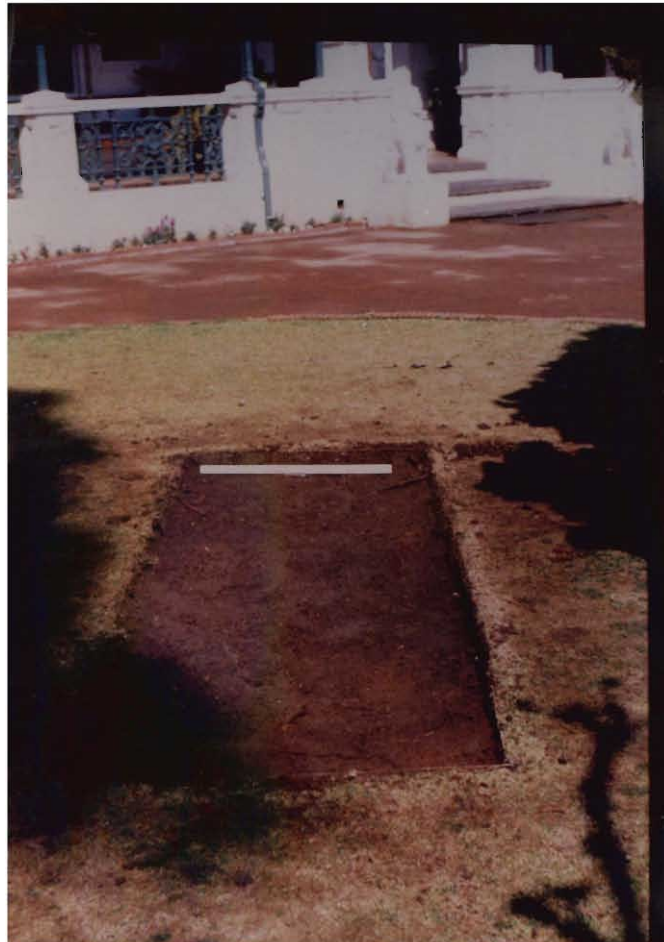
**Figuur 7.8** Toetsloot 3, laag 1. Geen aanduiding van die oorblyfsels van voetpaadjies is hier gevind nie.

In beide toetsslote het laag 1 uit 10cm diep grassoos bestaan wat verwyder moes word. Dit het 'n laag donkerbruin grond blootgelê (figuur 7.8). 'n Arbitrêre laag van 10cm is nou uit elke toetssloot verwyder, maar geen verandering in grondkleur is bespeur nie (figuur 7.9).

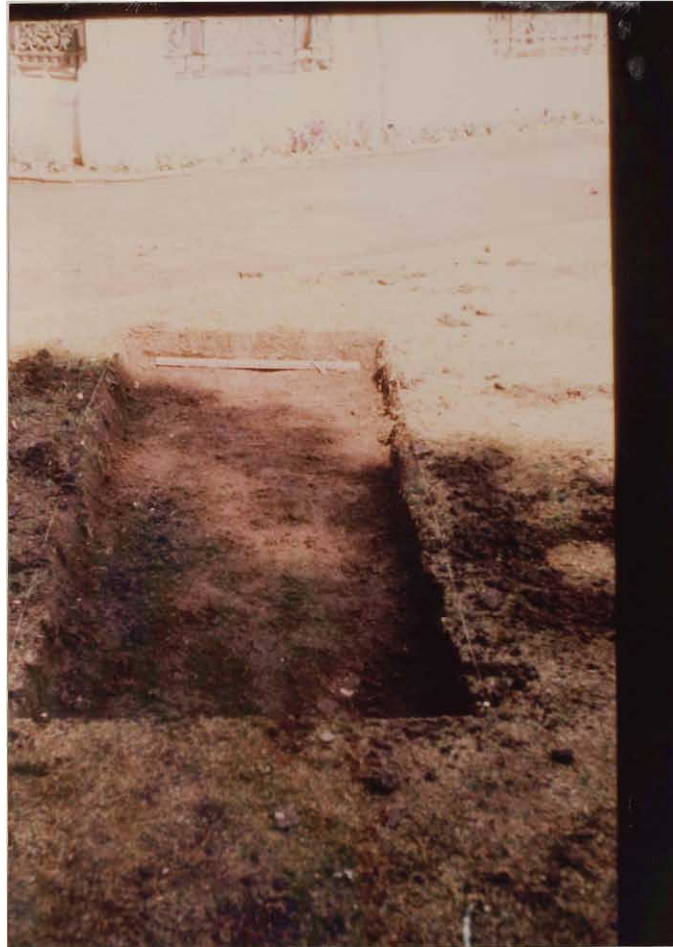
**Figuur 7.9** Toetsloot 4, laag 2 het ook geblyk steriel te wees.

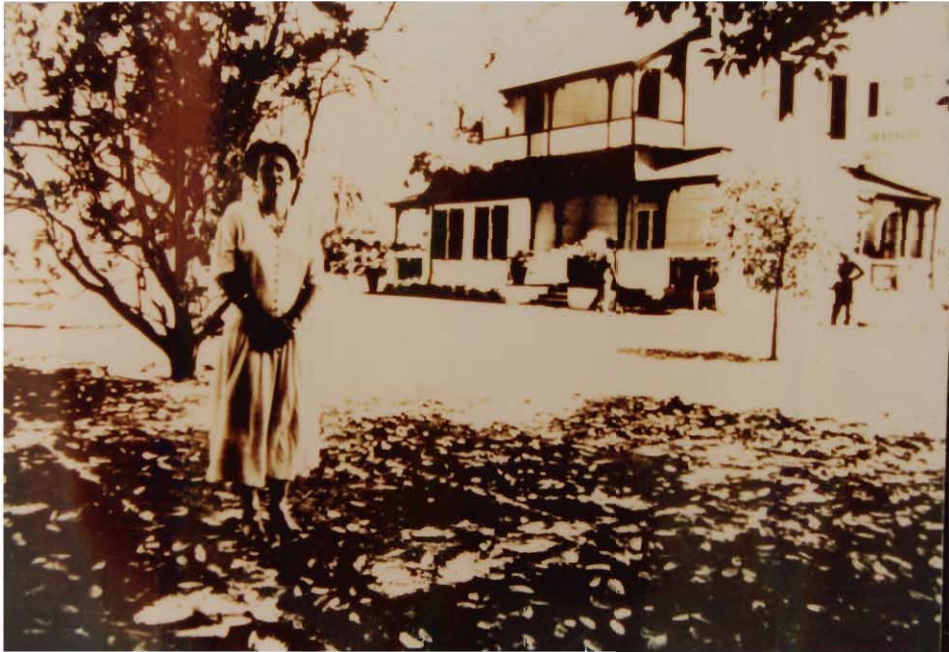
**Figuur 7.10** Foto, geneem in 1988, wat 'n vae aanduiding van 'n moontlike paadjie gee (Ongenommerde foto: Melrosehuis Museum).

Toetssloot 8 is verder na oos as die eerste vier uitgemeet, na aanleiding van 'n foto van 1988 wat tekens van 'n paadjie toon (figuur 7.10). Die afmetings daarvan is 2 x 1 meter en dit is in 'n oos-wes rigting uitgemeet.

Die doel van toetsloot 8 was die blootlegging van 'n voetpaadjie wat in 'n noord-suid rigting, na die sentrale palmboom toe loop. Die posisie hiervan is bepaal deur middel van 'n foto, geneem in 1988, wat tekens van 'n paadjie aantoon (figuur 7.10).

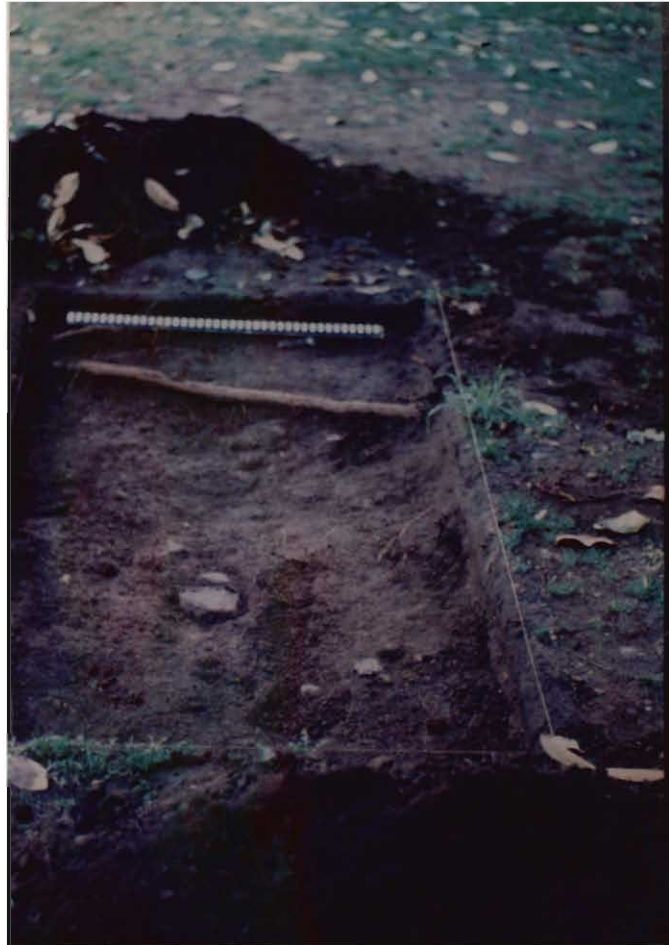
**Figuur 7.11** Toetsloot 8, laag 1. Die klippe aan die onderkant van die foto het later geblyk deel van materiaal te wees waarmee die area voorberei is voordat 'n voetpaadjie daar uitgelê is.

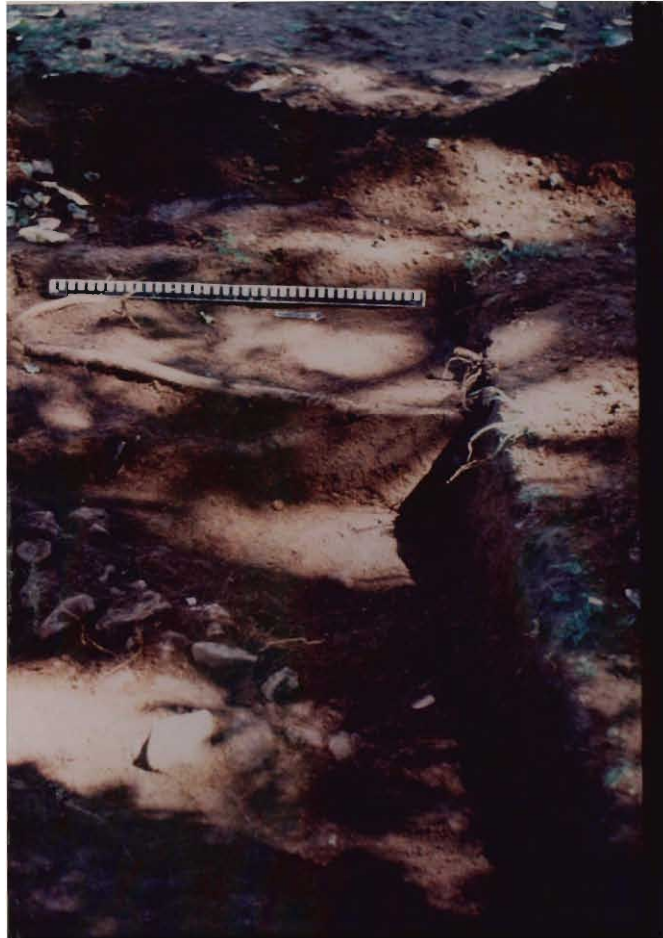
**Figuur 7.12** Toetsloot 8 voltooi. Let op die klippe wat as basis vir die paadjie gelê is.

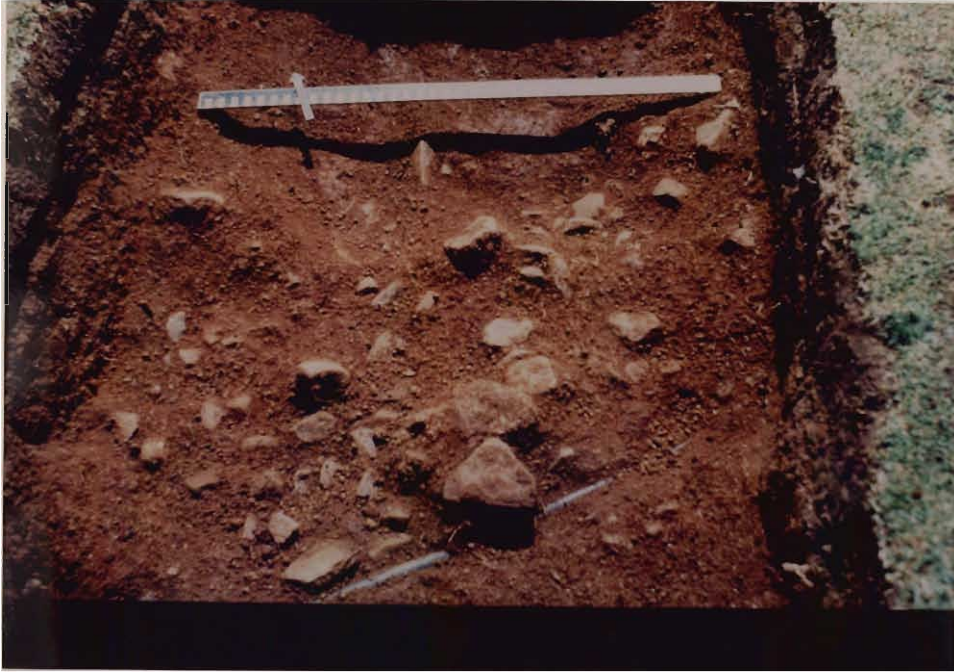
**Figuur 7.13** Die klippe in toetsloot 8 van nader beskou.

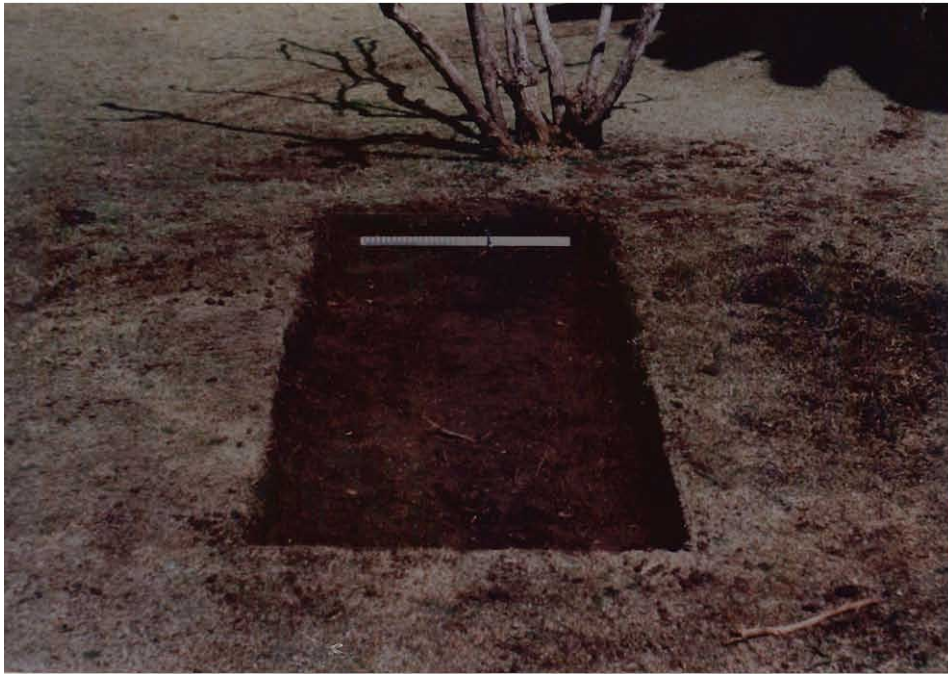
**Figuur 7.15** Toets-sloot 6, laag 1.

Grassooie moes by beide toetslote verwyder word om die grondoppervlakte bloot te lê. Laag 1 was dus 'n 10cm diep grassooilaag (figuur 7.14-7.15). Grond is nou in arbitrêre lae van 10cm verwyder ten einde oorblyfsels te vind. Toetslote 5 het geen aanduiding van 'n moontlike paadjie opgelewer nie.

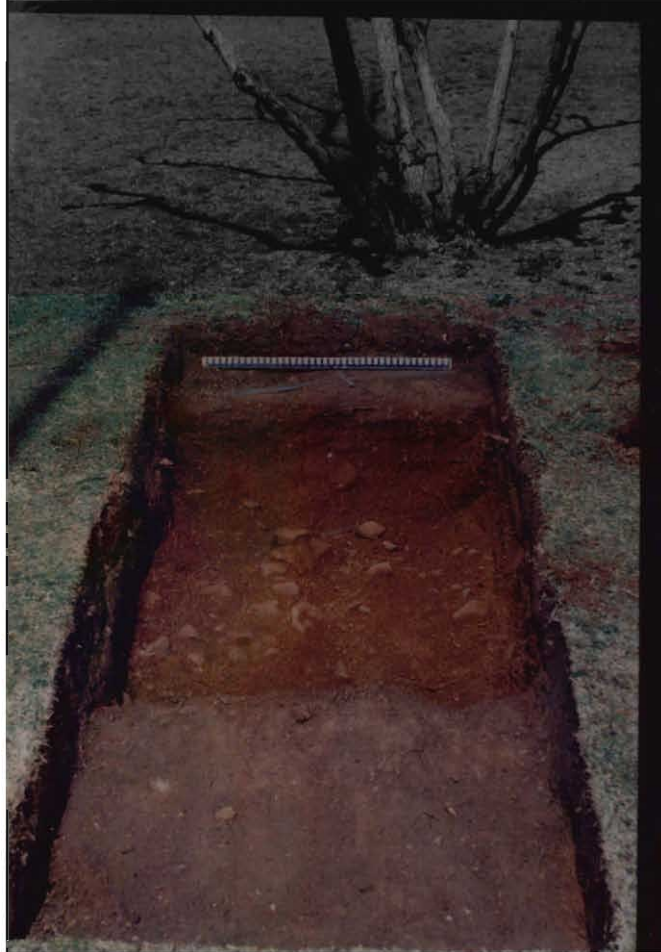
**Figuur 7.16** Die voltooide toetsloot 6. Let op die klip wat as basis vir die paadjies uitgelê is.

In toetslote 6 is dieselfde klipperige rooi laag sowat 20cm onder die oppervlakte gevind. Die laag was 5cm dik. Onder die laag is 'n laag klippe gevind (figuur 7.16-7.17). Die grootte van die klippe stem ooreen met dié in 'n voetpaadjie suid van die huis, sowel as met die inligting wat oor die paadjies bekend is. Na analogie hiervan kan daar aanvaar word dat die klippe die onderkant van die paadjies vorm. Die paadjies is eers met klippe uitgelê en toe is fyn klipperige materiaal (die rooi laag) daarop gekompakteer. Hoogtelesings wat met behulp van 'n nivelleerder geneem

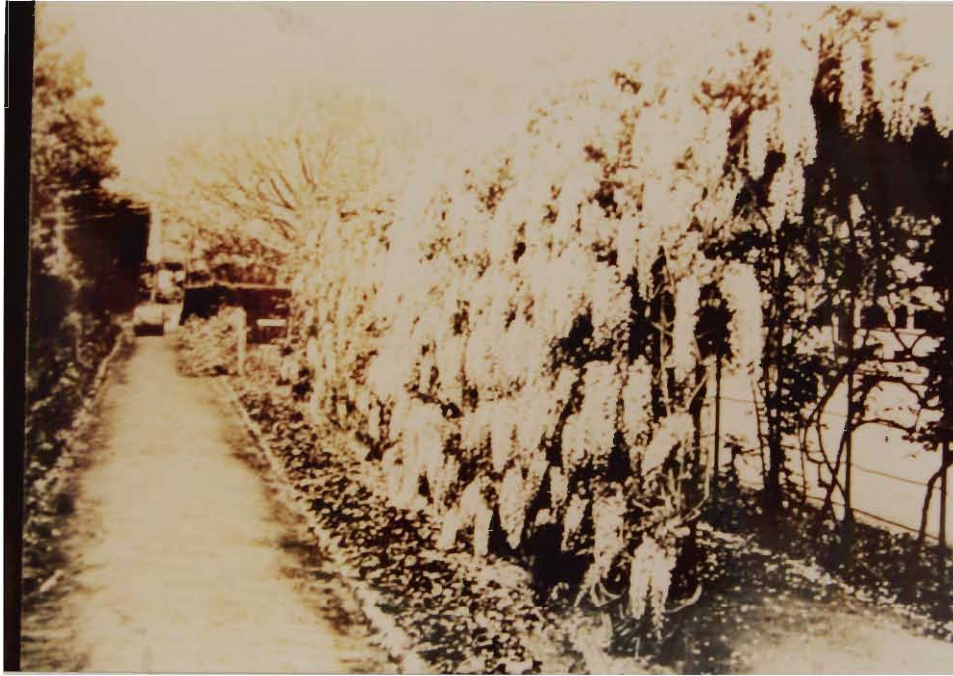
**Figuur 7.19** Historiese foto van die tuin, oos van die woonhuis. Dit toon duidelik twee paadjies, een teen die oosgrens van die terrein en een onder die preeel (Ongenommerde foto: Melrosehuis Museum).

Op een van die historiese foto's van 'n gedeelte van die tuin oos van die woonhuis, was 'n voetpaadjie besonder opvallend (figuur 7.19). Toetsloot 7, 9 en 10 is hier uitgemeet ten einde oorblyfsels hiervan te vind.

van 2,5 x 0,50 meter. Die posisie van die opgrawing is direk noord van die preeel, sigbaar in figuur 7.19.

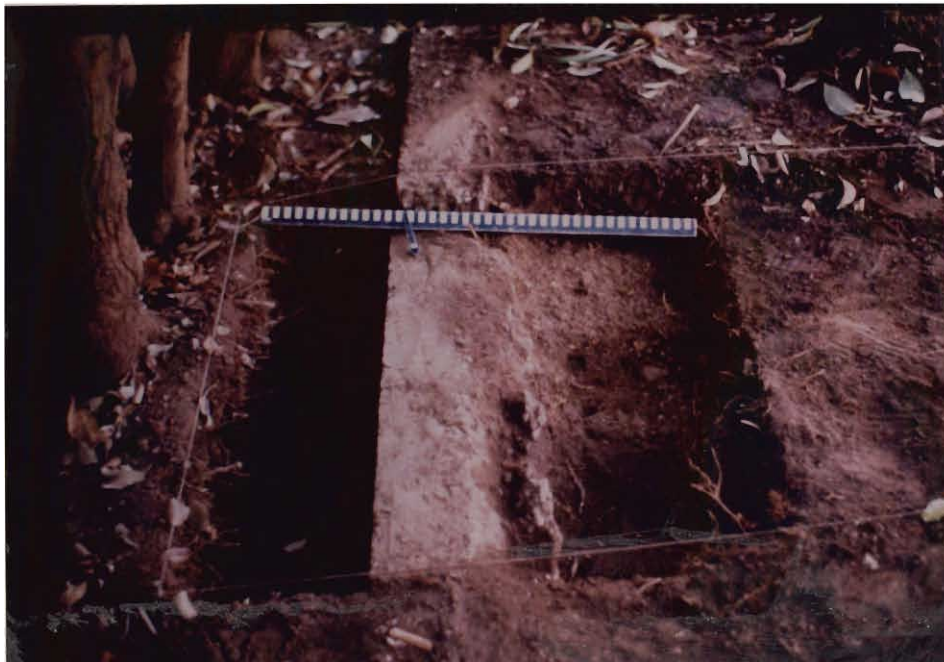
**Figuur 7.20** Toetsloot 7 is op sekere plekke verdiep vanaf die vlak van laag 1, ten einde oorblyfsels van die paadjie te vind. Die sementmuurtjie dateer uit 'n latere periode.

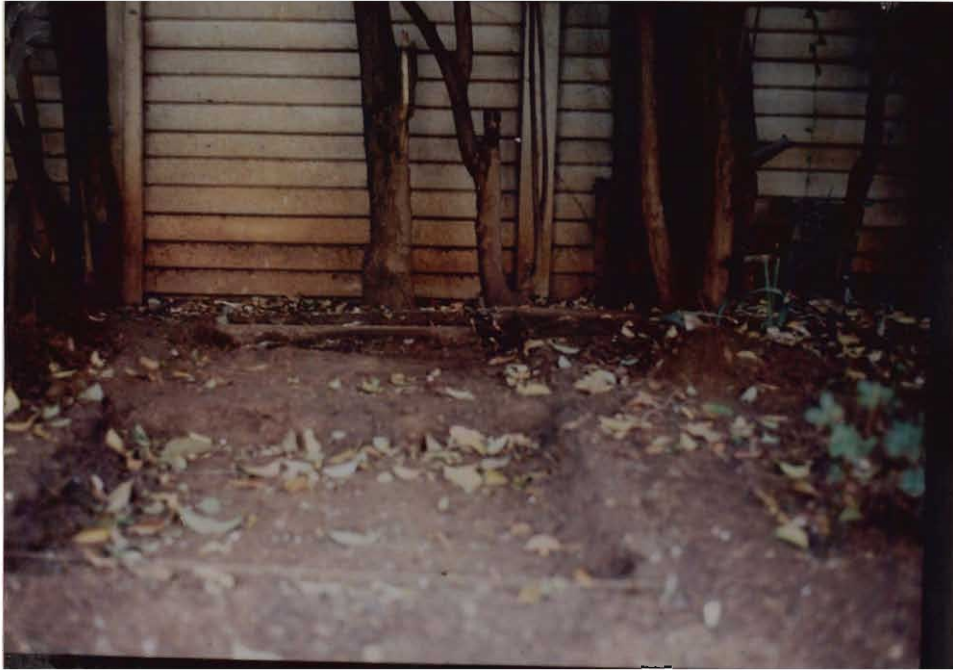
**Figuur 7.21** Die voltooide toetsloot 7. Die sement randsteen is sigbaar in die agtergrond.

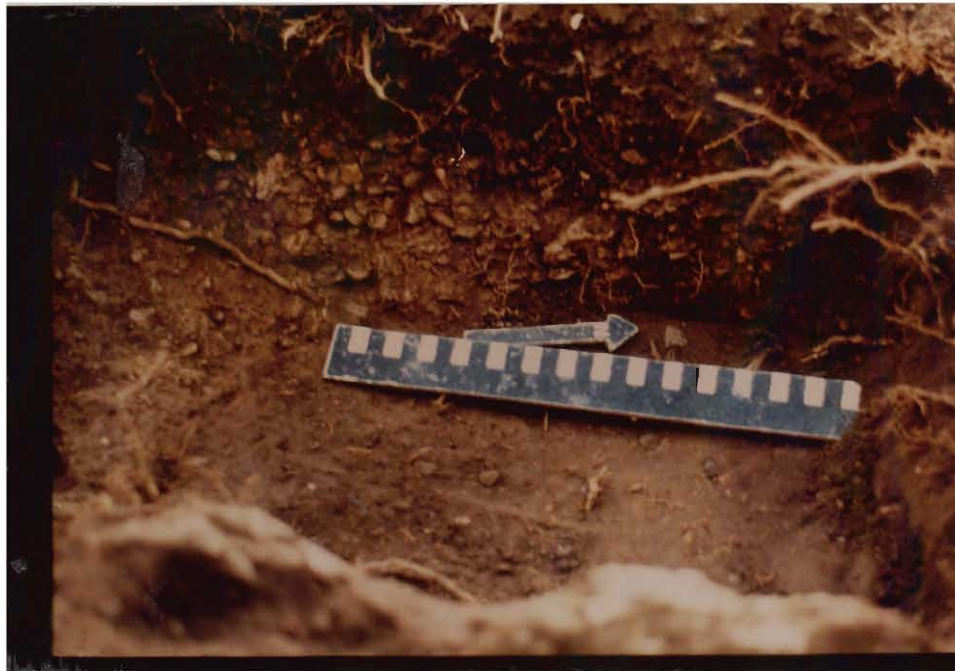
**Figuur 7.22** Profiel van die voltooide toetsloot 7. Dit wys dat daar geen laag met gekompakteerde materiaal, wat op 'n paadjie kan dui, gevind is nie.

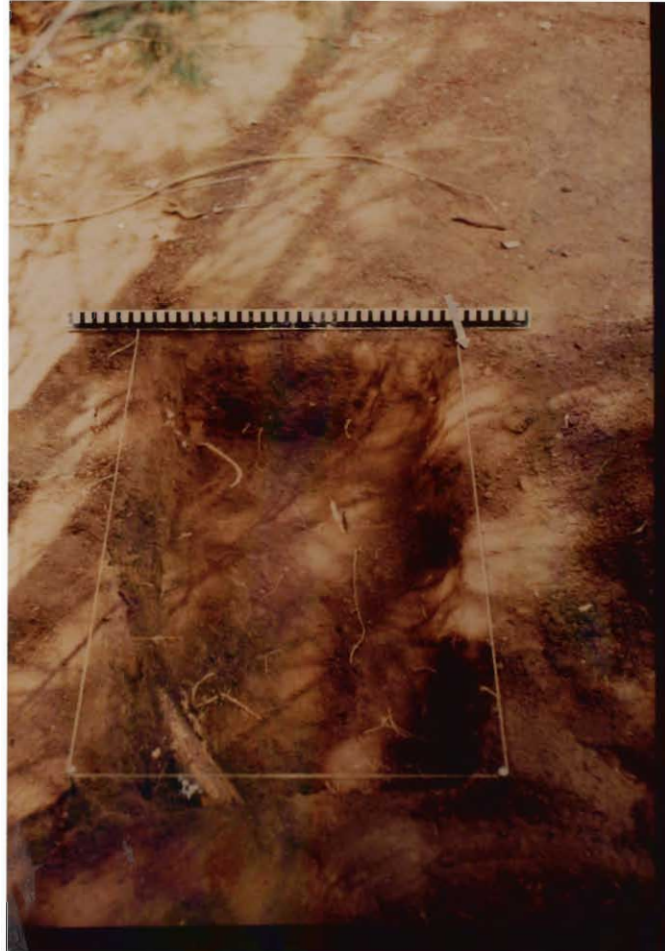
**Figuur 7.23** Die voltooide toetsloot 9. Die oorspronklike grondoppervlakte is sigbaar onder die sagte tuingrond.

Op 'n diepte van 15cm is steeds niks gevind nie en is die werk aan toetssloot 9 gestaak, omdat die oorspronklike grondoppervlakte onder die sagte tuingrond bereik is (figuur 7.23). Geen kulturele materiaal is hier gevind nie.

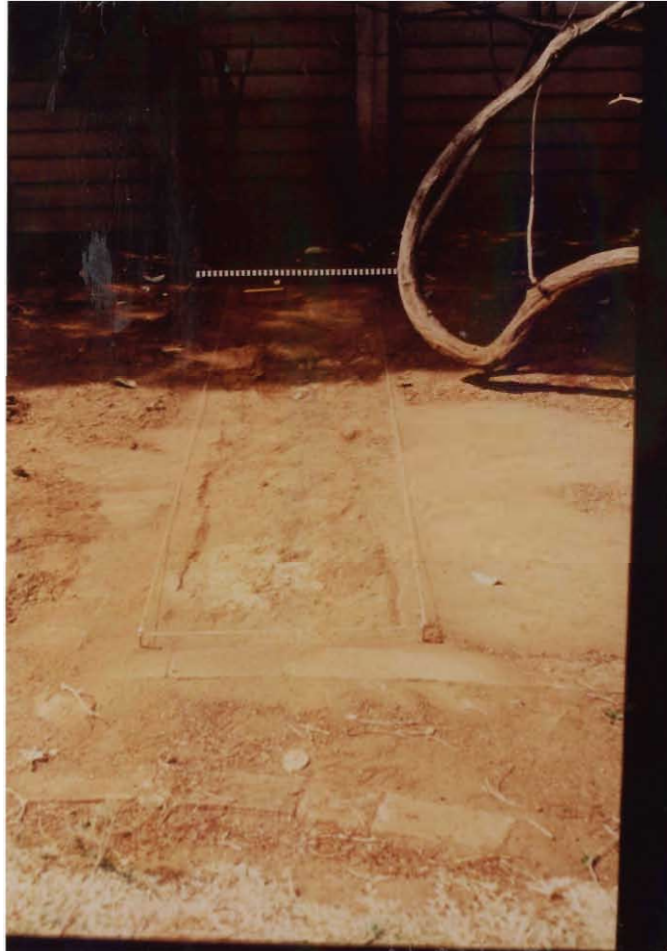
**Figuur 7.24** Toetsloot 10, laag 1. Let op die harde gekompakteerde materiaal en die klippe, wat daarop dui dat hier 'n voetpaadjie was. Die stene in die voorgrond dateer uit 'n latere periode.
