HOOFSTUK 6

'N ONDERSOEK NA 'N NEGENTIENDE EEUSE WATERVOOR

IN KERKSTRAAT, PRETORIA-SENTRAAL

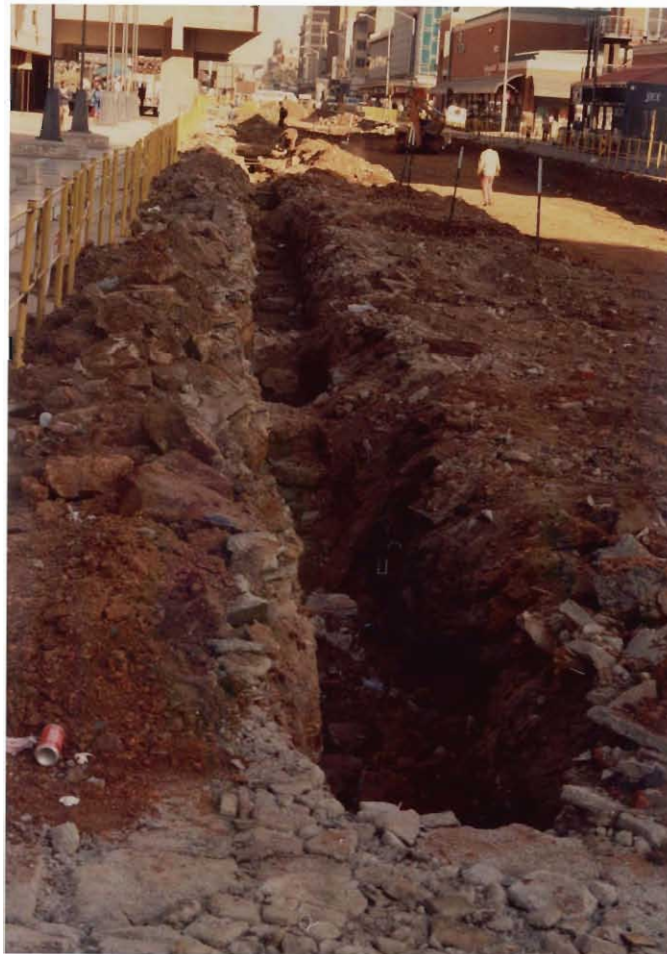
Figuur 6.2 Die terrein van die Kerkstraat-watervoor voor opgraving. Die watervoor is deur die konstruksie maatskappy met swaar masjinerie opgegrawe.

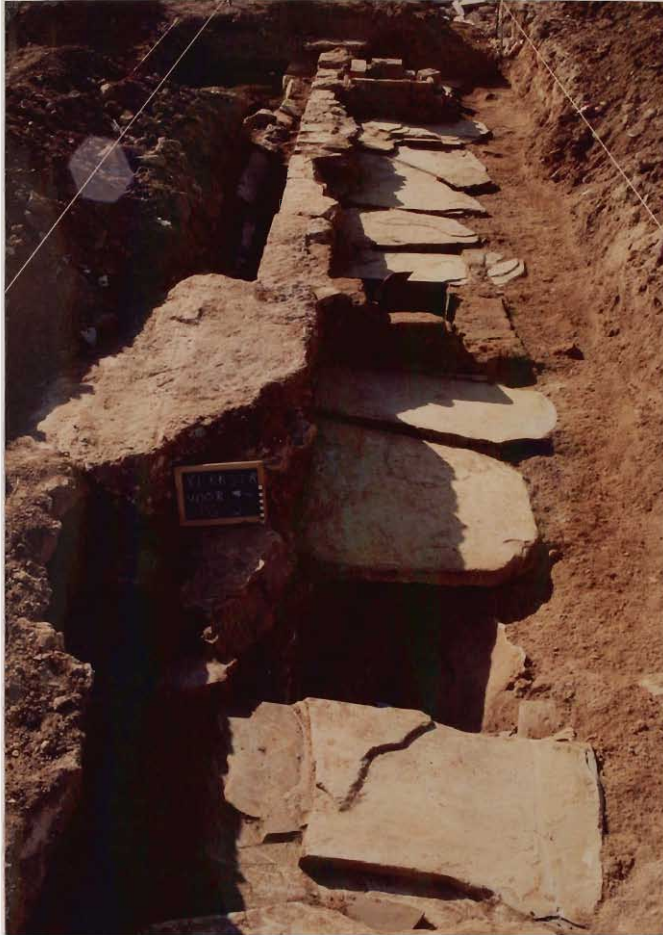
Figuur 6.5 Die voltooide opgraving 2.

Die tweede opgraving (figuur 6.5) is feitlik op die hoek van Kerk- en Van der Waltstraat uitgemeet. Die oorspronklike dak van die watervoor het nog in hierdie gedeelte behoue gebly en het ook twee inspeksigate ingesluit. Die posisie van die opgraving is bepaal vanweë die moontlikhede wat 'n volledige gedeelte van die voor vir die ondersoek gebied het. Die doel van die opgraving was veral om die boumateriaal en konstruksiemetode van die dak vas te stel (figuur 6.6).

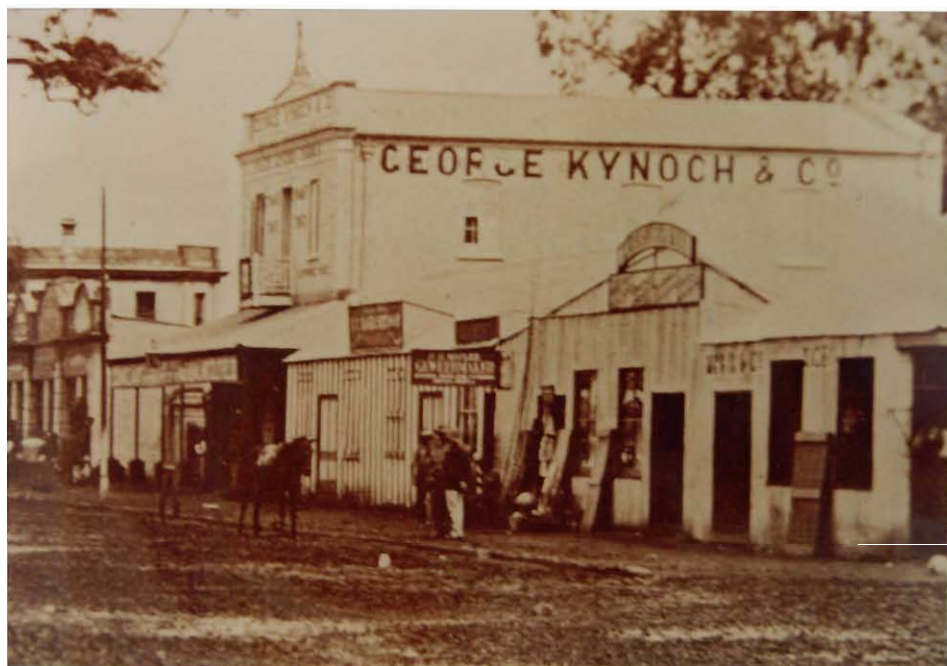
Figuur 6.9 Hierdie foto, uit die jaar 1890, toon 'n oop watervoor aan die noordekant van Kerkstraat-oos (Dunston 1975:154).

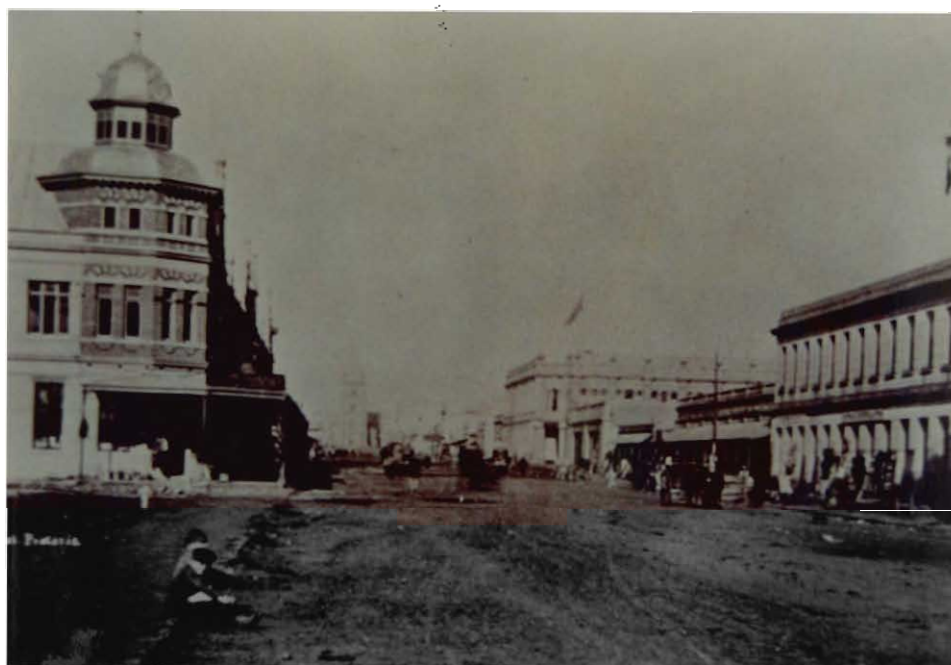
Figuur 6.10 Hierdie foto, gedateer tussen 1889 en 1892, toon geen voor of waterinlaat in die sypaadjie aan die suidekant van Kerkstraat-oos nie (Dunston 1975:135).

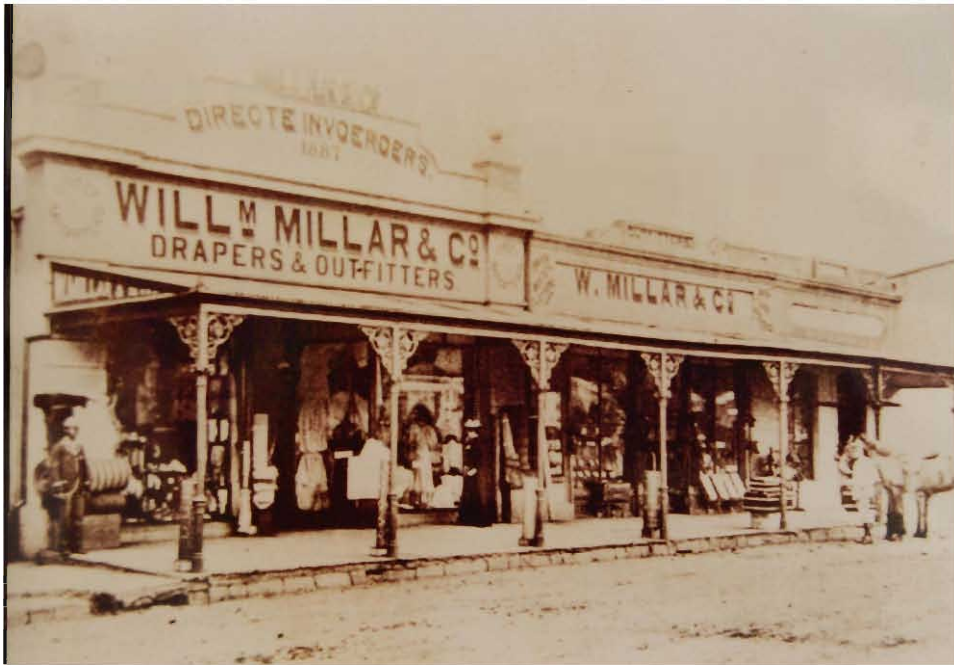
Figuur 6.11 Die suidekant van Kerkstraat-oos uit die jare 1894/5. 'n Duidelike waterinlaat is sigbaar in die sygaardjie links op die foto. Dit is die straatblok net oos van die ondersoekgebied, dit wil sê tussen Andries- en Van der Waltstraat (Dunston:1975:90).

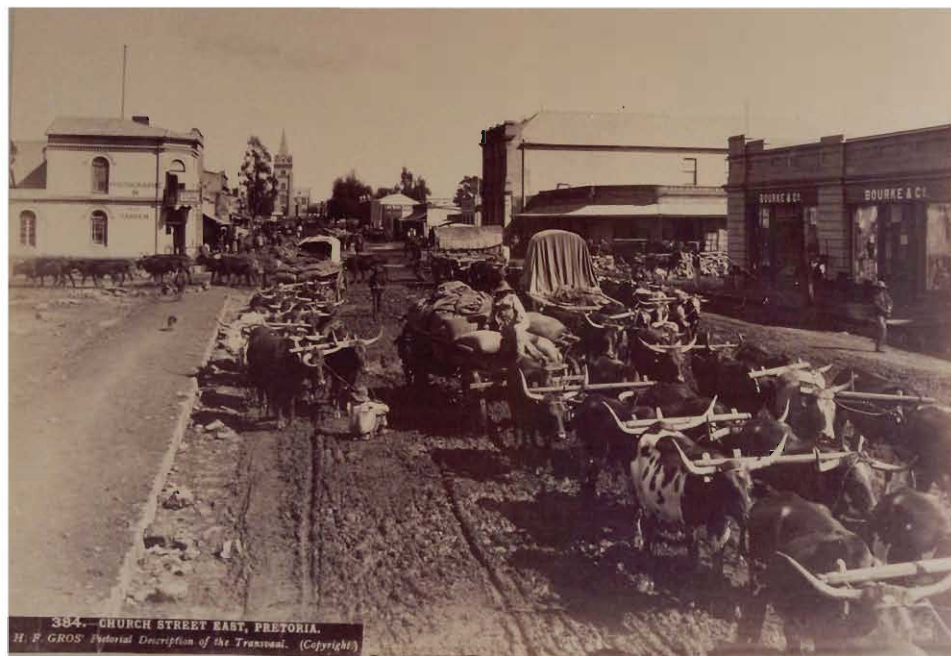
Figuur 6.12 Hierdie foto van die ondersoekgebied uit die jaar 1892, toon 'n randsteen maar sonder enige waterinlaat (Dunston 1975:153).

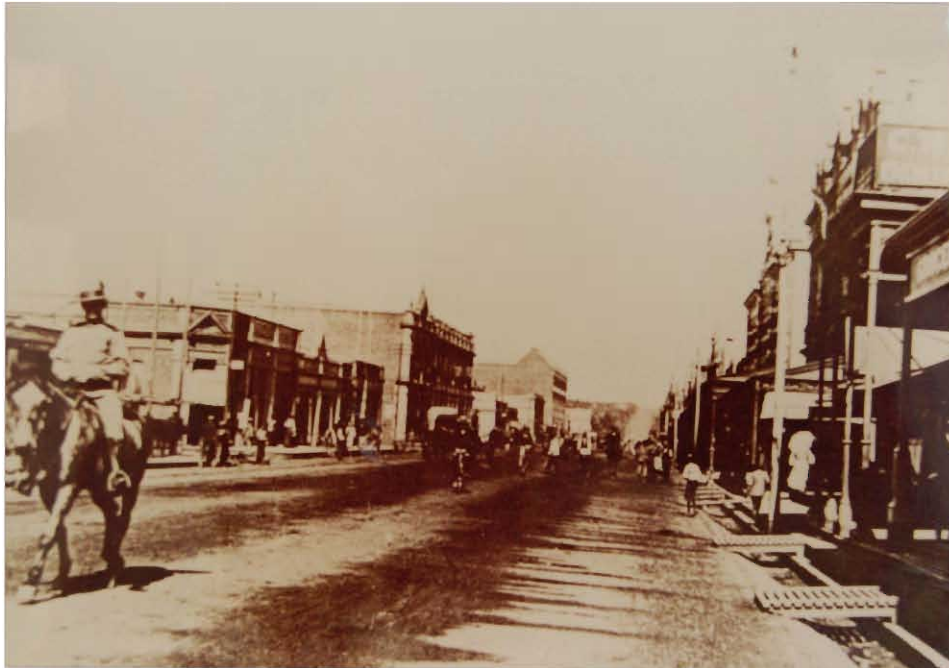
Figuur 6.13 'n Foto van Kerkstraat-oos in 1904. Die vlak "voor" wat aan die suidekant (regs op die foto) teen die randsteen sigbaar is, het ten doel gehad om stormwater vinnig na waterinlate in die randsteen af te voer. Die foto bewys dat die watervoor wat ondersoek is, teen 1904 nog in gebruik was en dat dit 'n stormwatervoor was (Dunston 1975:140-141).

'n Foto uit 1904 van Kerkstraat-oos, tussen Andries- en Van der Waltstraat, wys 'n vlak "voor" teen die randsteen van die sypaadjie, aan die suidekant van die straat (figuur 6.13) (Dunston 1975:140-141). Dit is 'n voortjie, wat ten doel het om die stormwater vinnig na waterinlate teen die randsteen af te voer. Van hier vloei die water na 'n voor, of stormwatersloot, onder die

sypaadjie. Die foto bewys dat die voor wat ondersoek is teen 1904 nog in gebruik was en dat dit niks anders as 'n stormwatervoor was nie.

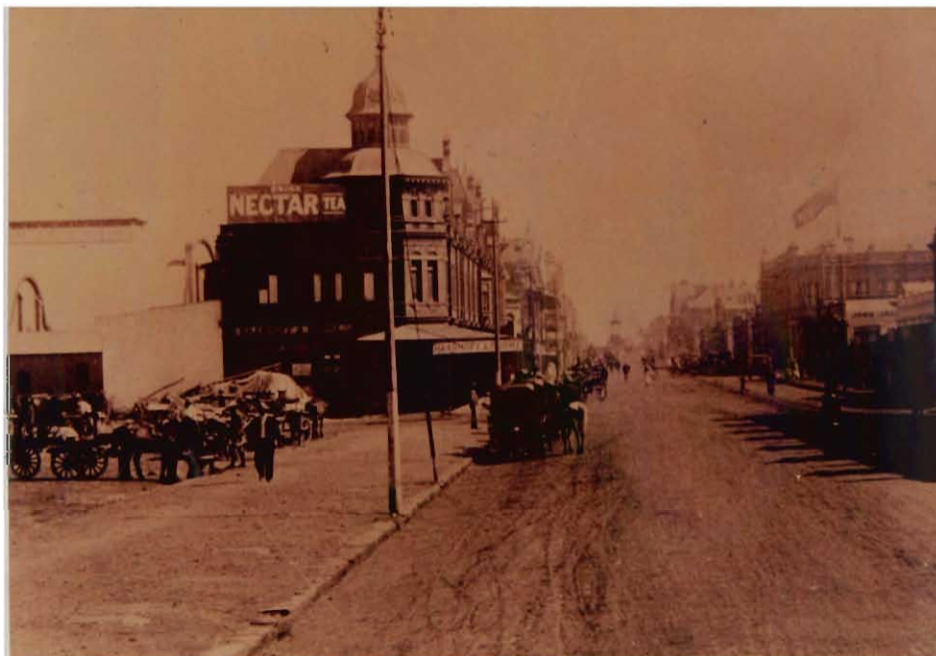
Figuur 6.15 Hierdie foto toon mangate in die sypaadjie (links) by die ondersoekgebied. Dit dateer uit 1906-1910 en bewys dat die watervoor teen hierdie datum nog in gebruik was (NAB, 20 772).

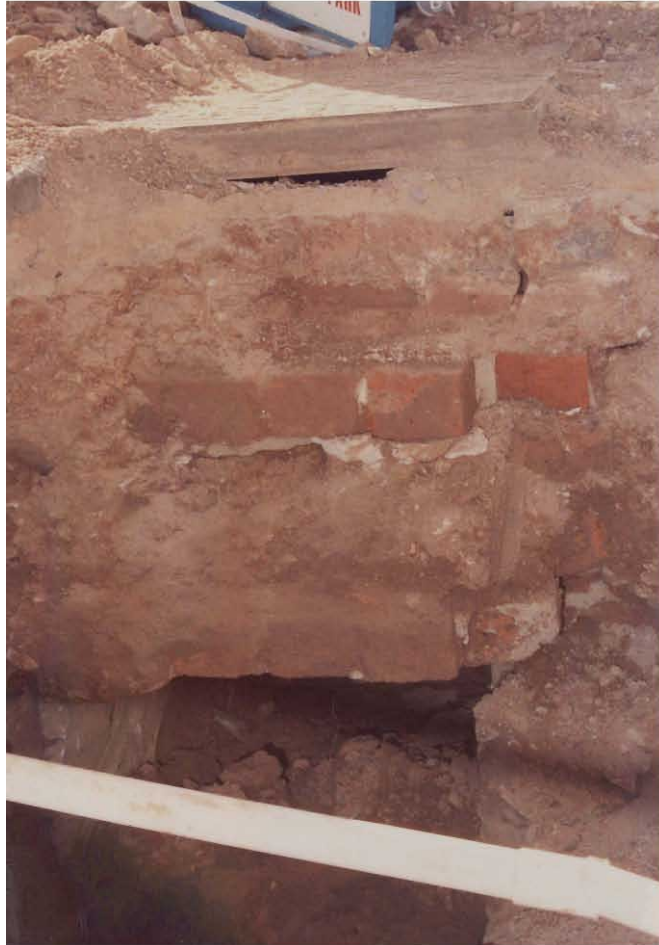
Figuur 6.17 'n Inspeksiegat wat deur die jare opgebou is tot by die hedendaagse metaaldeksel.

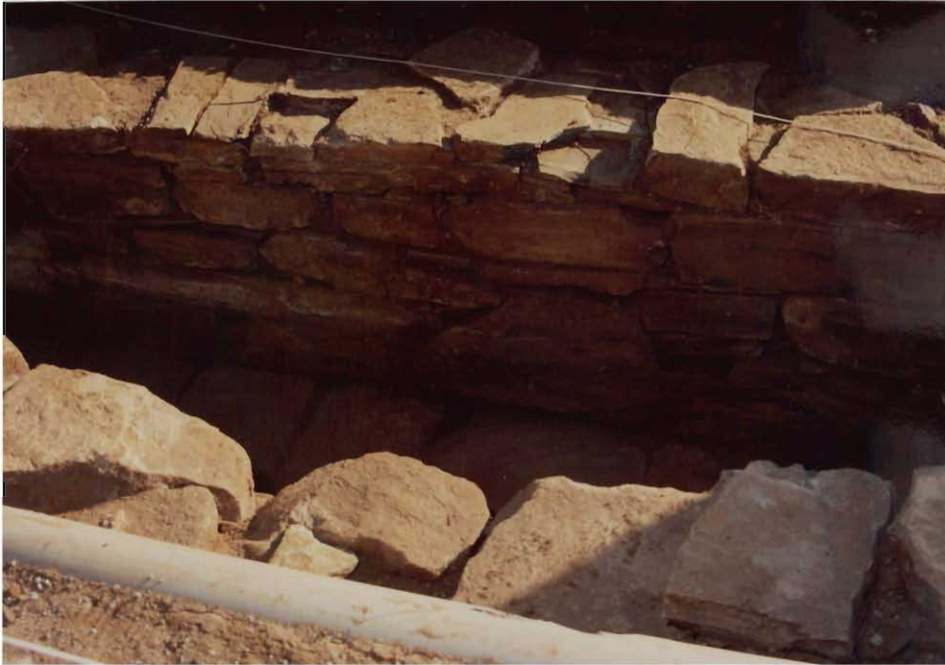
Figuur 6.18 Detail van die konstruksie van die watervoor.

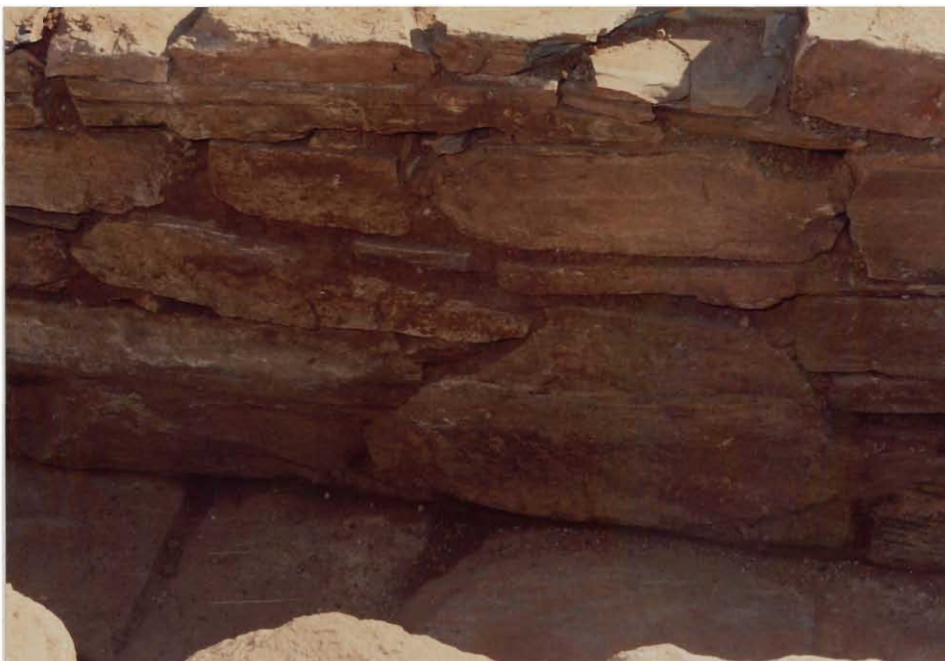
Figuur 6.19 'n Naby foto van die konstruksiedetail van die watervoor.

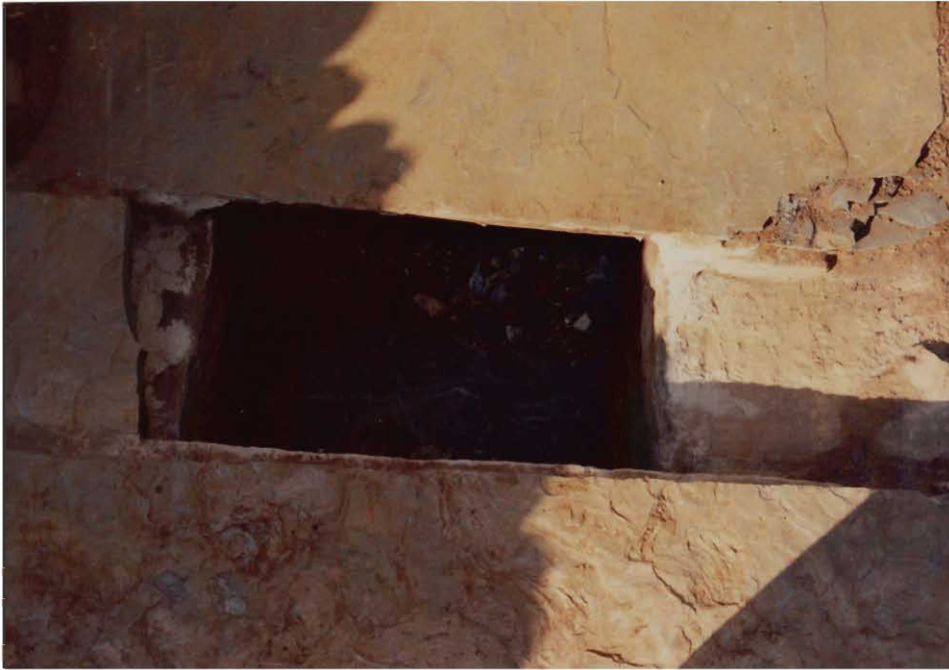
Figuur 6.20 Die watervoor in Van der Waltstraat.

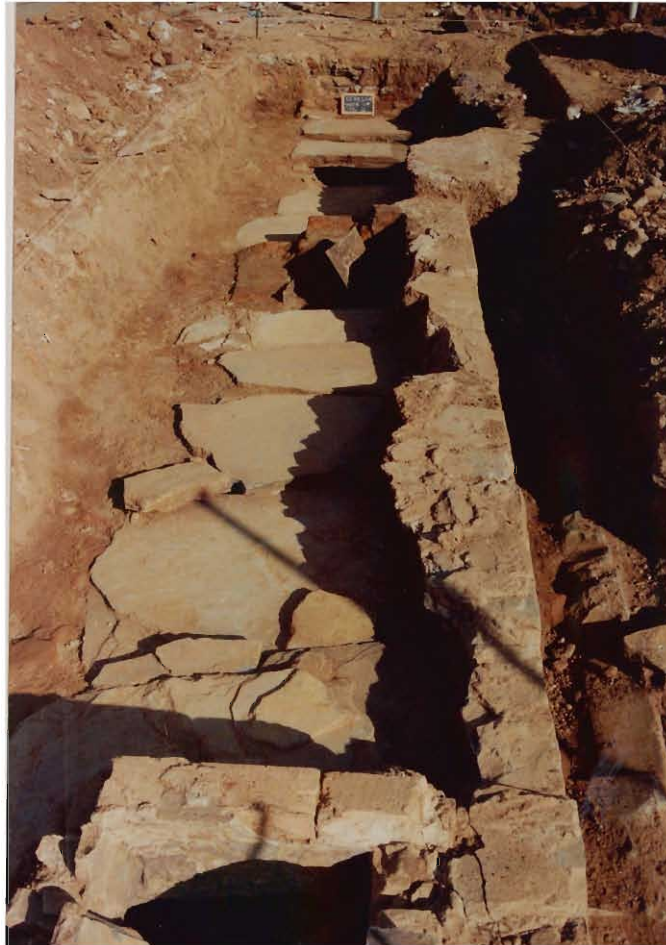
Figuur 6.21 Hierdie foto van opgraving 2 toon die randsteen wat waarskynlik kontemporêr met die watervoor is.

Direk noord en teenaan die voor, is 'n strook reghoekige klippe gevind, wat blyk 'n randsteen te wees. Vanweë die hoogte daarvan in verhouding tot die voor - dit is effens hoër as die dak van die watervoor - is dit hoogs waarskynlik kontemporêr met die watervoor. Om die presiese verband van die randsteen te probeer vasstel en om moontlik die oorspronklike padoppervlakte en onderkant van die randsteen te vind, is die opgraving langs die randsteen verdiep.

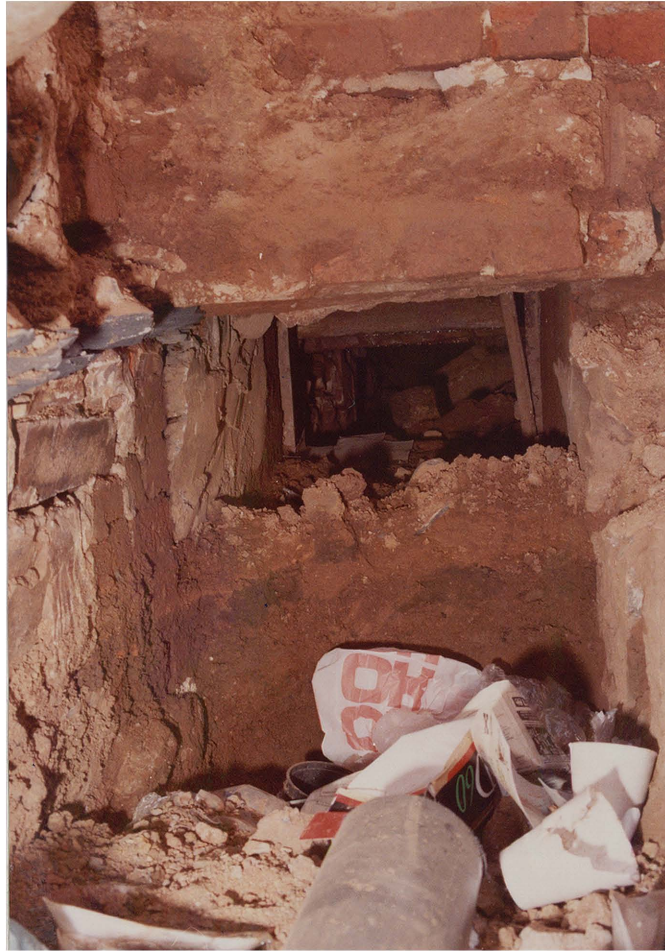
Figuur 6.22 'n Ou inspeksiegat op die hoek van Kerk- en Van der Waltstraat.

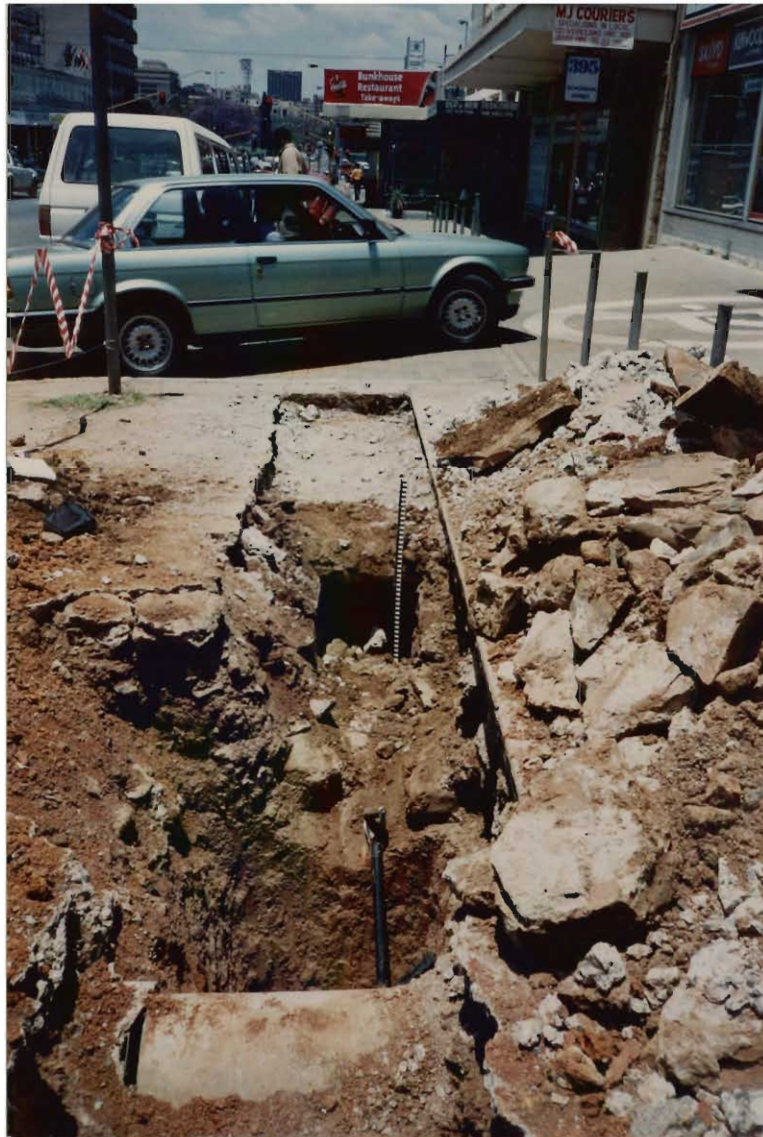
Figuur 6.23 Die watervoor wat in Schoemanstraat gevind is.

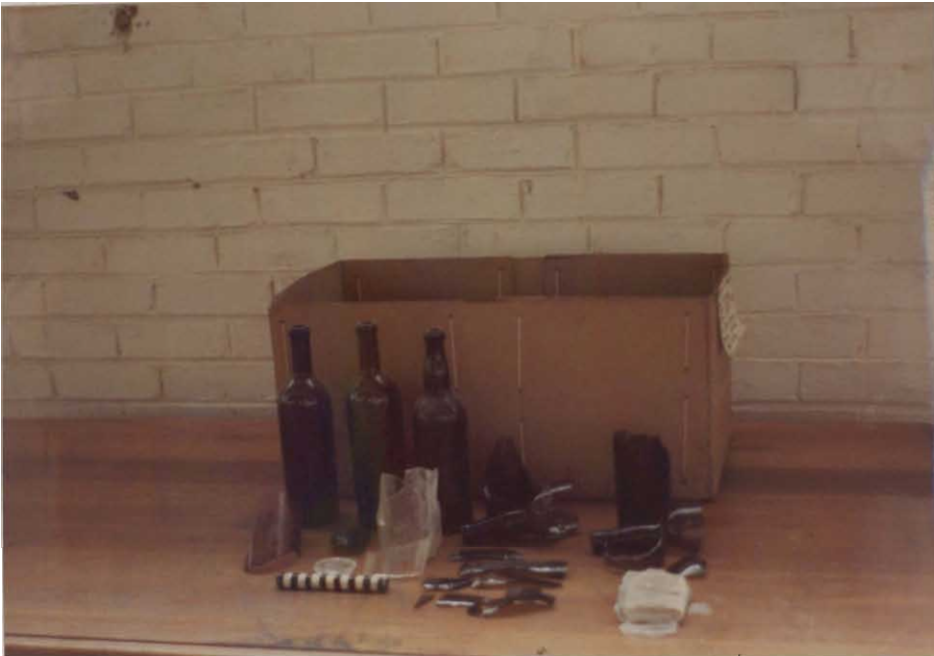
Figuur 6.24 Glasbottels wat in die Kerkstraat-stormwatervoor opgegrawe is.

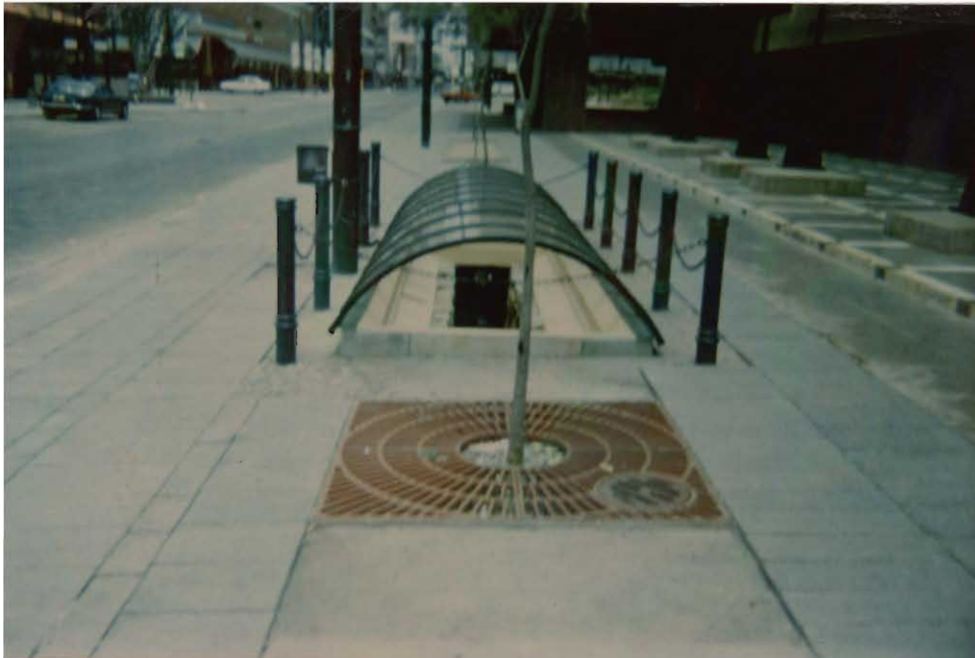
Figuur 6.25 Rekonstruksie van die watervoor en herbenutting daarvan vir toerisme.
