1 IDENTIFIKASIE Gebou 11.5

Provinsie:	Transvaal	
Distrik:	Middelburg	
Naam:	Botshabelo Sendingstasie	
Gedeelte:	Motse-woongebied	
Huidige Gebruik:	Geen	Bron: Waarneming
Oorspronklike Gebruik:	Woonhuis	Bron: L Swiegers
Datum van oprigting:	vanaf 1865	Bron: M Naudé
Skepper/bouer/maker:	Oorspronklike eienaar self	
Dokumenteerders:	B de Villiers, K Trieloff en N Smit

1 IDENTIFIKASIE Gebou 11.7, 11.8

1 IDENTIFIKASIE Gebougroep 11.40

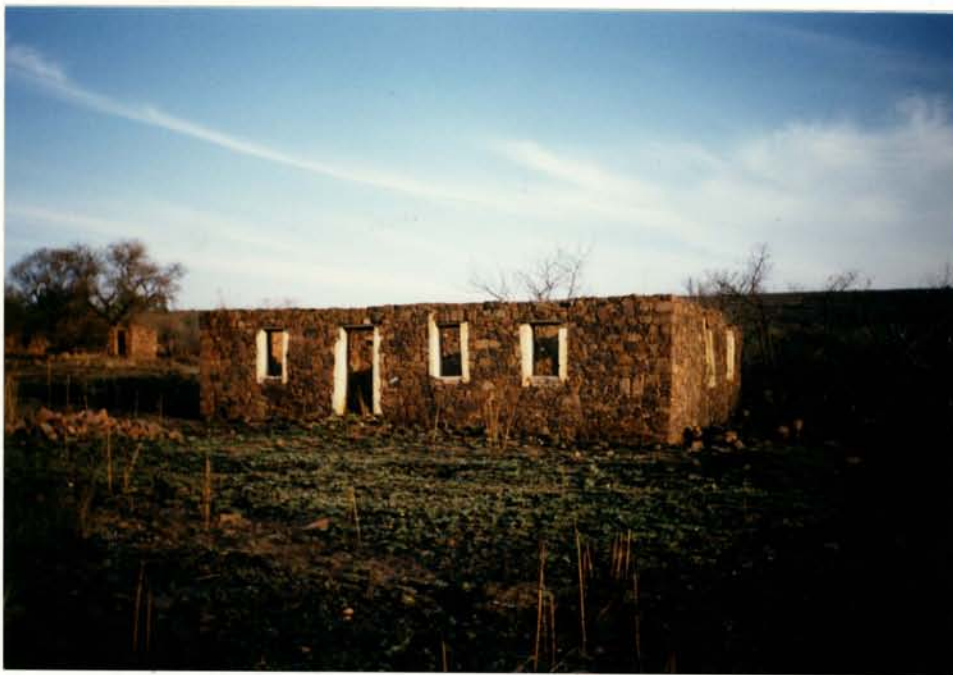
1. Noordfasade

Hoewel die mure self in 'n redelike toestand is, word hulle deur waterindringing en die ontkieming van plantmateriaal beskadig as gevolg van die gebrek aan 'n dak. Hierdie huis, met sy netjiese hoekklipwerk en ongekunsteld sterke omrandings tot openinge is die moeite werd en ook moontlik te bewaar en te herbruik. Die bokante van mure moet dadelik beskerm word om water uit te hou. Lateie behoort vervang te word of oorspannings moet ondersteun word.

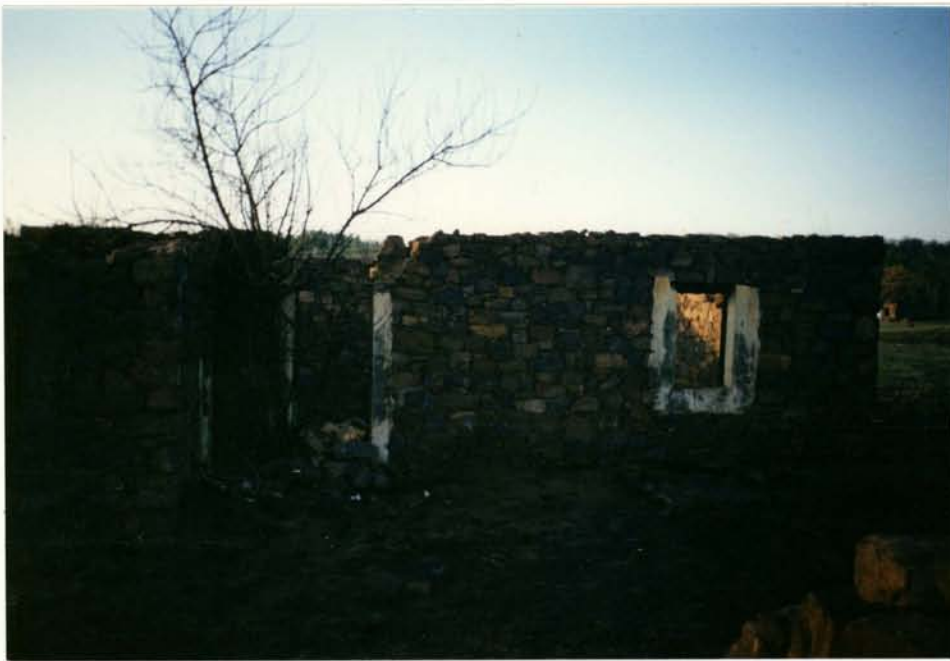
SUIDEKANT

Die suid-westelike kamer blyk 'n definitiewe aanbouing te wees. Die aansluitings is duidelik sigbaar. (kyk aanhangsel en aansigte en plan).

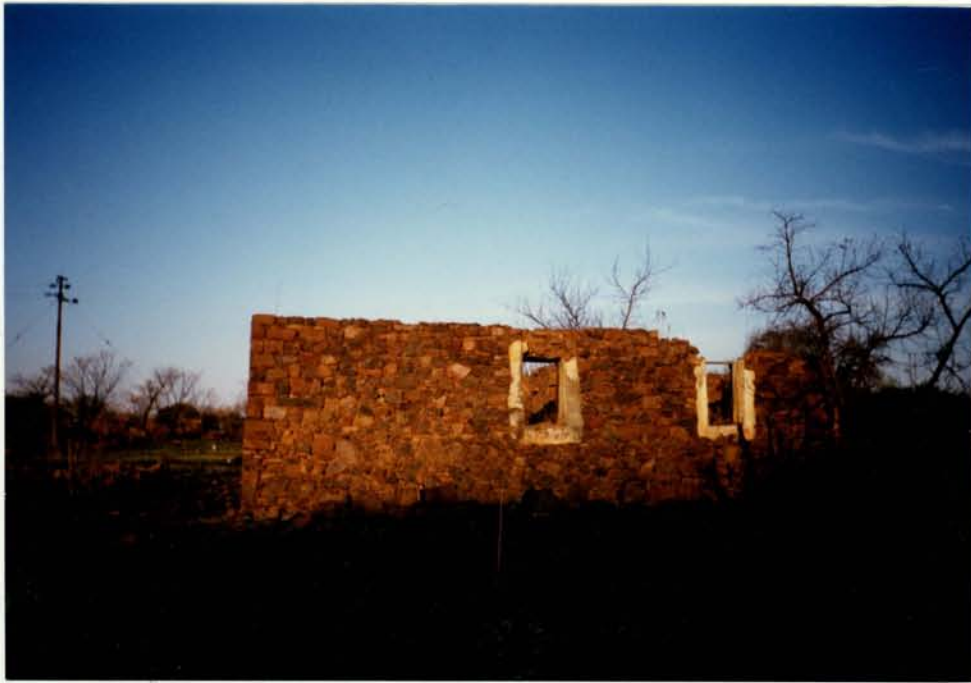
7. Westefasade

Die voorkoms van twee vensters naas mekaar in die muur wes van die voordeur is ongewoon in vergelyking met die meeste ander huise van die Motse. Dit kan daarop dui dat die hele wesvleuel (in twee fases) aangebou is, maar die hipotese noodsaak verdere en ook argeologiese ondersoek.
