1 IDENTIFIKASIE Gebou 11.34, 11.35

Provinsie:	Transvaal	
Distrik:	Middelburg	
Naam:	Botshabelo Sendingstasie	
Gedeelte:	Motse-woongebied	
Huidige Gebruik:	Geen	Bron: Waarneming
Oorspronklike Gebruik:	Woonhuis	Bron: L Swiegers
Datum van oprigting:	vanaf 1865	Bron: M Naudé
Skepper/bouer/maker:	Oorspronklike eienaar self	
Dokumenteerders:	AD Smit, M Smit en H Wolff

1 IDENTIFIKASIE Gebou 11.9

Provinsie:	Transvaal	
Distrik:	Middelburg	
Naam:	Botshabelo Sendingstasie	
Gedeelte:	Motse-woongebied	
Huidige Gebruik:	Geen	Bron: Waarneming
Oorspronklike Gebruik:	Fort	Bron: L Swiegers
Datum van oprigting:	na 1865	Bron: M Naudé
Skepper/bouer/maker:	Gemeenskap self {?}	
Dokumenteerders:	AD Smit, M Smit en H Wolff

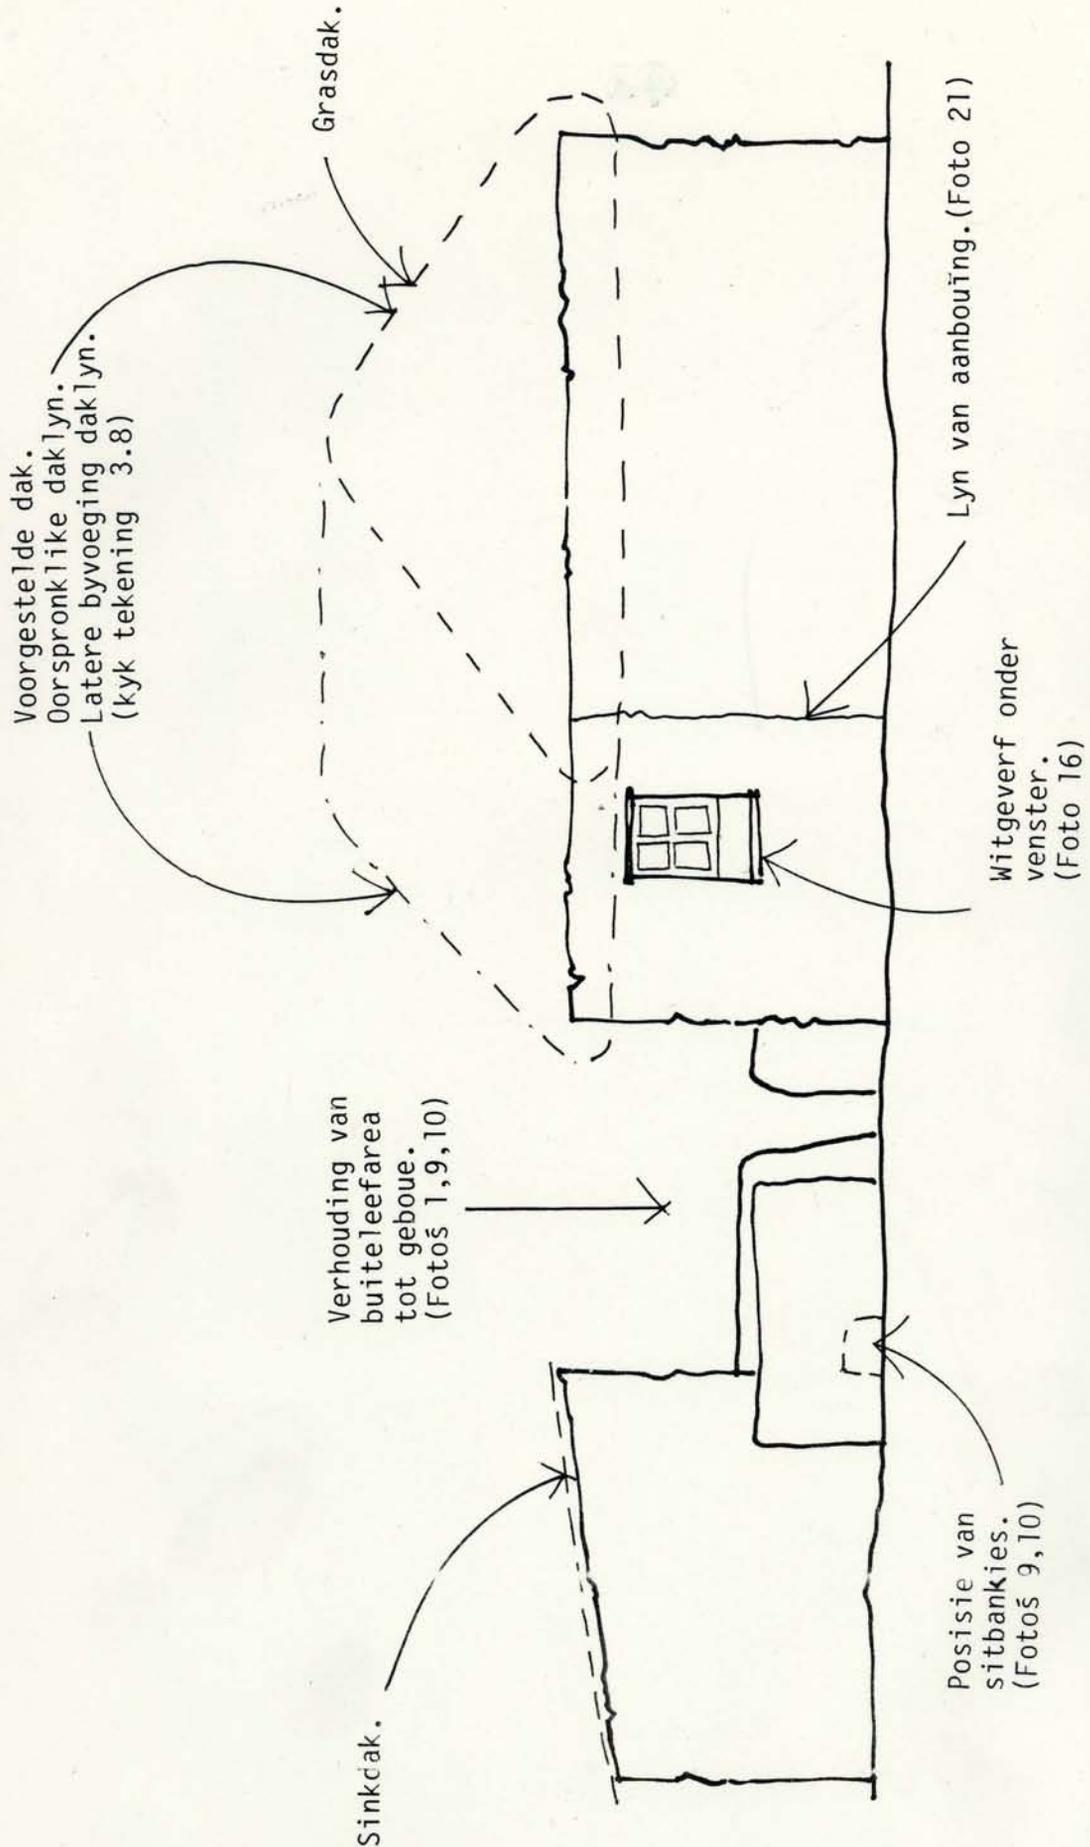
Tekening 3.2. Noordaansig. Geen skaal.

Toegemesselde gat van skoorsteenpyp. (Foto 20)

Wit verf.

Witgeverfde sementpleister.

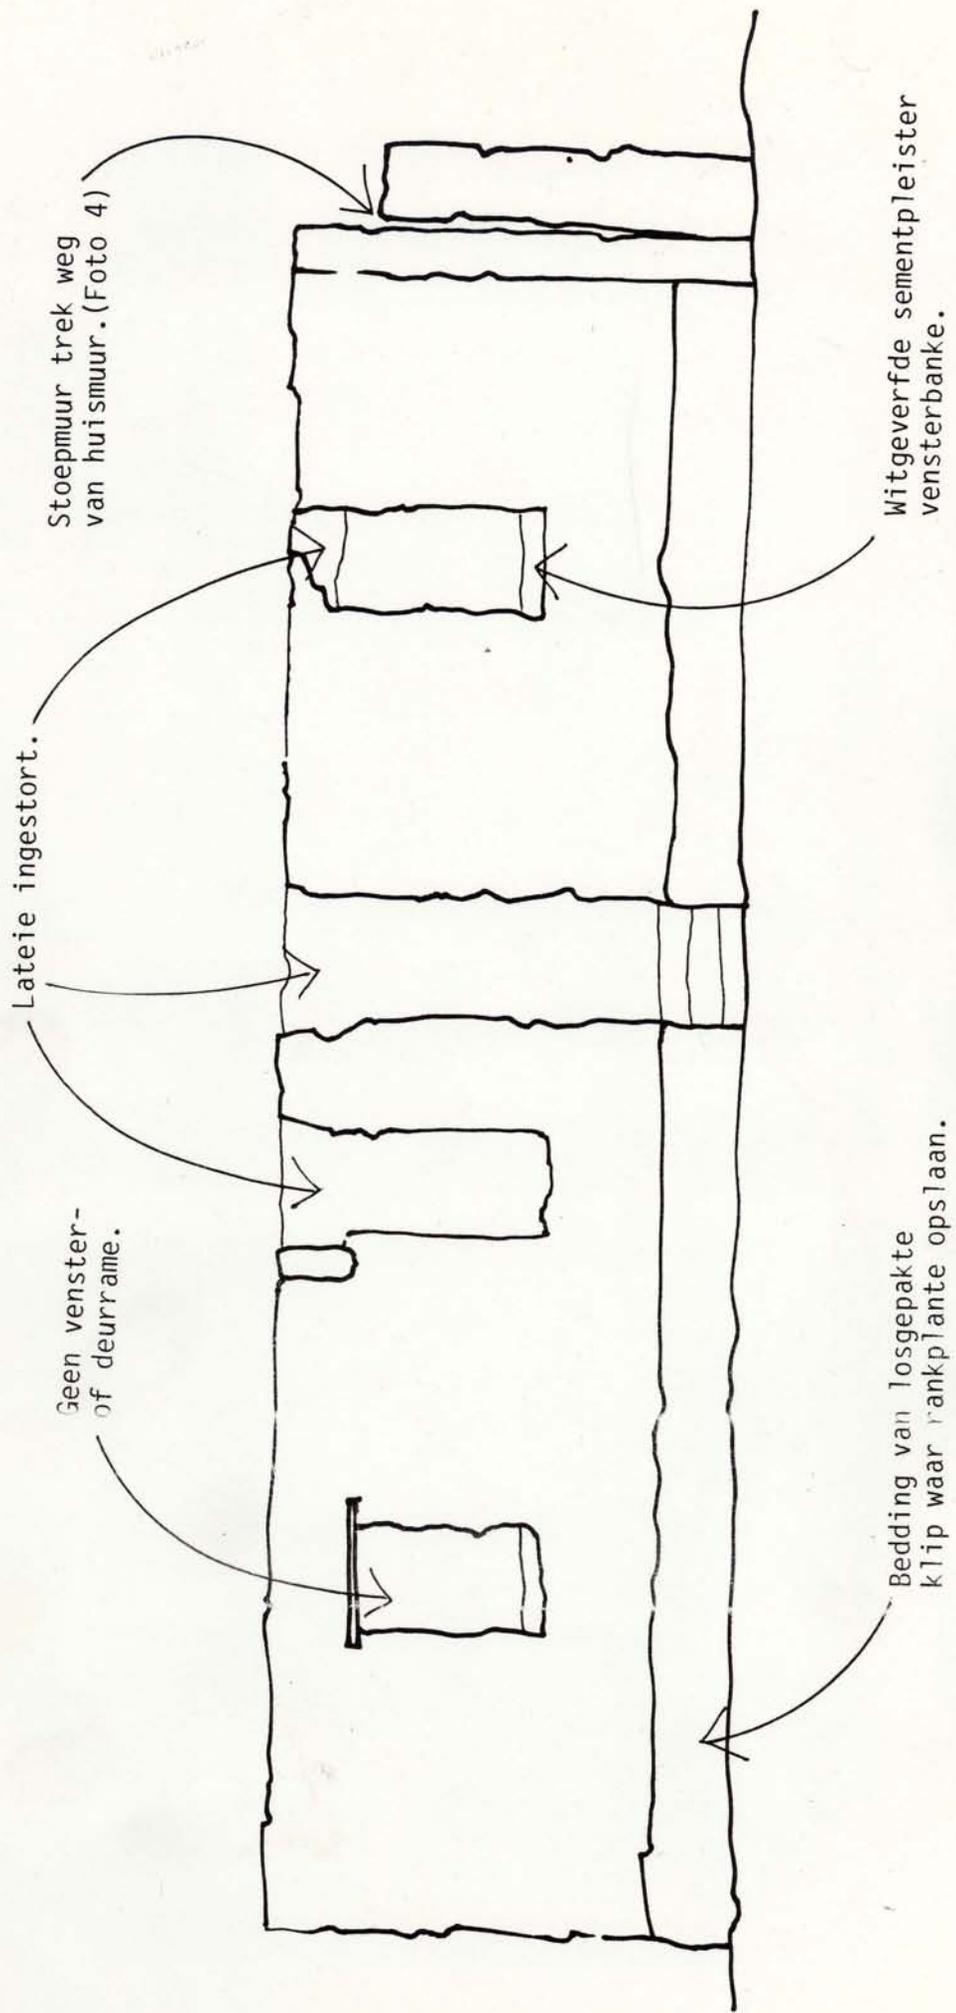
Tekening 3.5. Wesaansig. Geen skaal.

suidekant, wat van die hoofmure wegtrek (4 en tekening 3.1 en 3.5). Party lateie en muurhoeke het ingesak of is baie vervalte (3,12 & 13). Rondom vensters en deure is sementgepleisterde wange, almal wit geverf (14). Vensters is in 'n swak toestand: orals is gebreekte glas, en min tot geen oorblyfsels van vensterrame. Lateie bestaan uit gesaagde hout ongeveer 110 mm by 36 mm, een op beide die binneste en buitenste muurvlakke, met gestroopte takke tussen die twee, ongeveer 20 mm in deursnee. Baie min van vensterbeslag is nog behoue. Vensterrame toon almal drie kleure verf wat nou totaal verweer is, in afsonderlike lae van groen, rooi en liggroen/wit (17 & 18). Rame sowel as kosyne is meestal deurgebrand (19). Geen deure bestaan nie.

Herkonstruksie van  
sindak oor stoep.

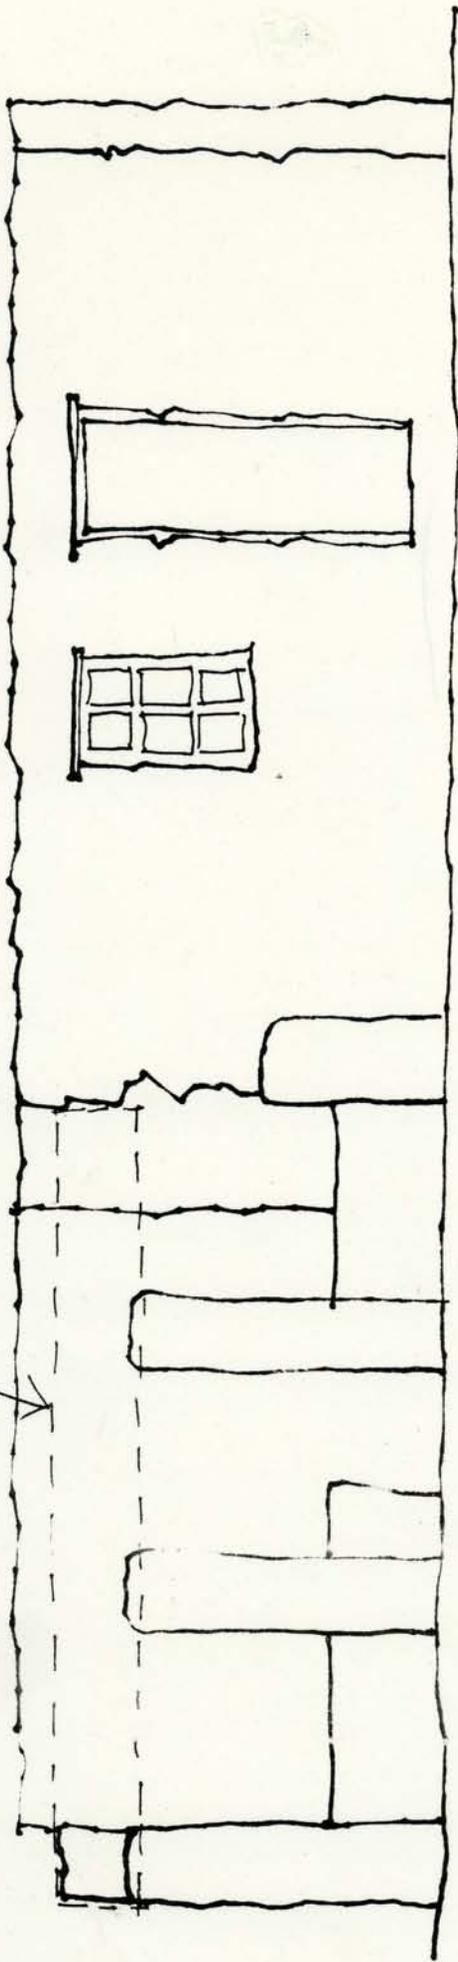
Tekening 3.6. Snit A-A. Geen skaal.

Aansig na stoep.  
(Kyk fotos 10,11).

Sementgepleisterde witgeverfde  
rand . (foto's 9,14).

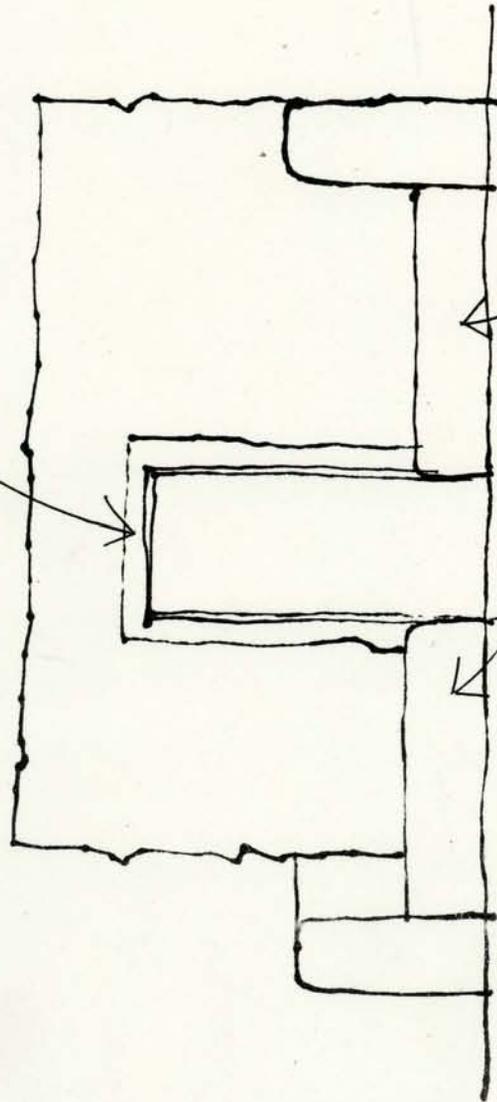
Tekening 3.7. Snit B-B. Geen skaal.

Sitbankies. (foto 9)

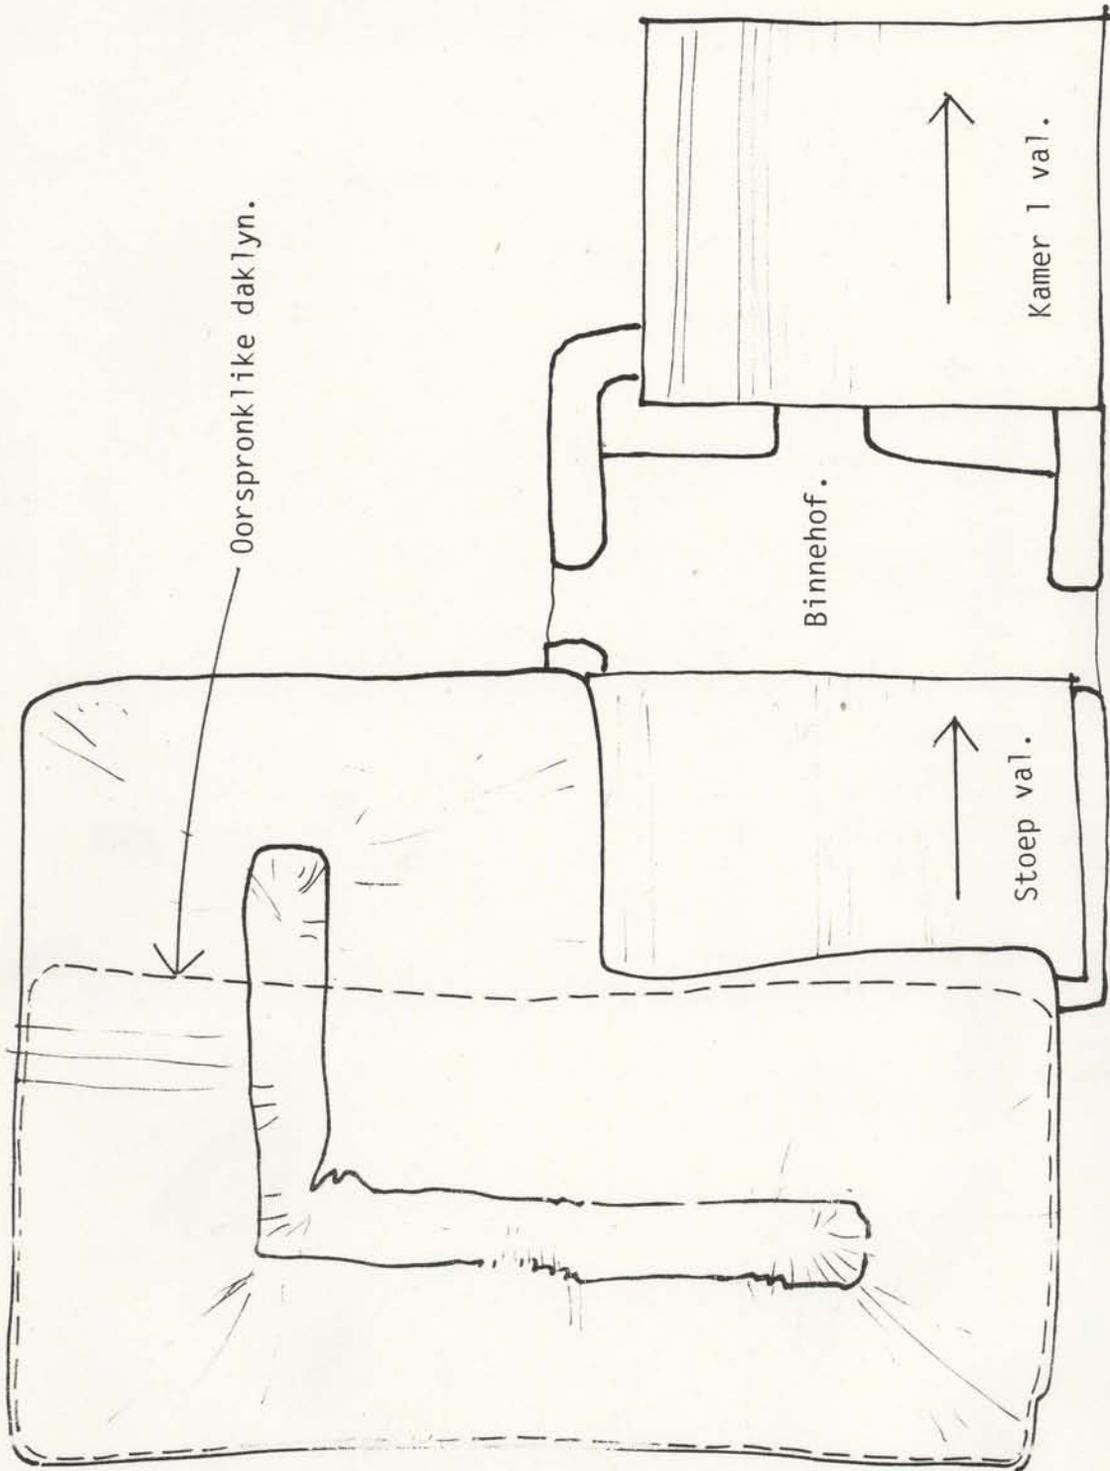
Tekening 3.8. Voorgestelde dakplan. Geen skaal.

3.2. Die geboue is nou dakloos, maar konstruksie van mure sowel as enkele oorblyfsels van die dak dui op die gebruik van beide gras en sink as dakbekleding (5 & 6). Gras is gebruik oor kamers 2,3,4,5 en 6, terwyl die stoep en kamer 1 met sinkplaat beklee was (kyk tekening 3.8).

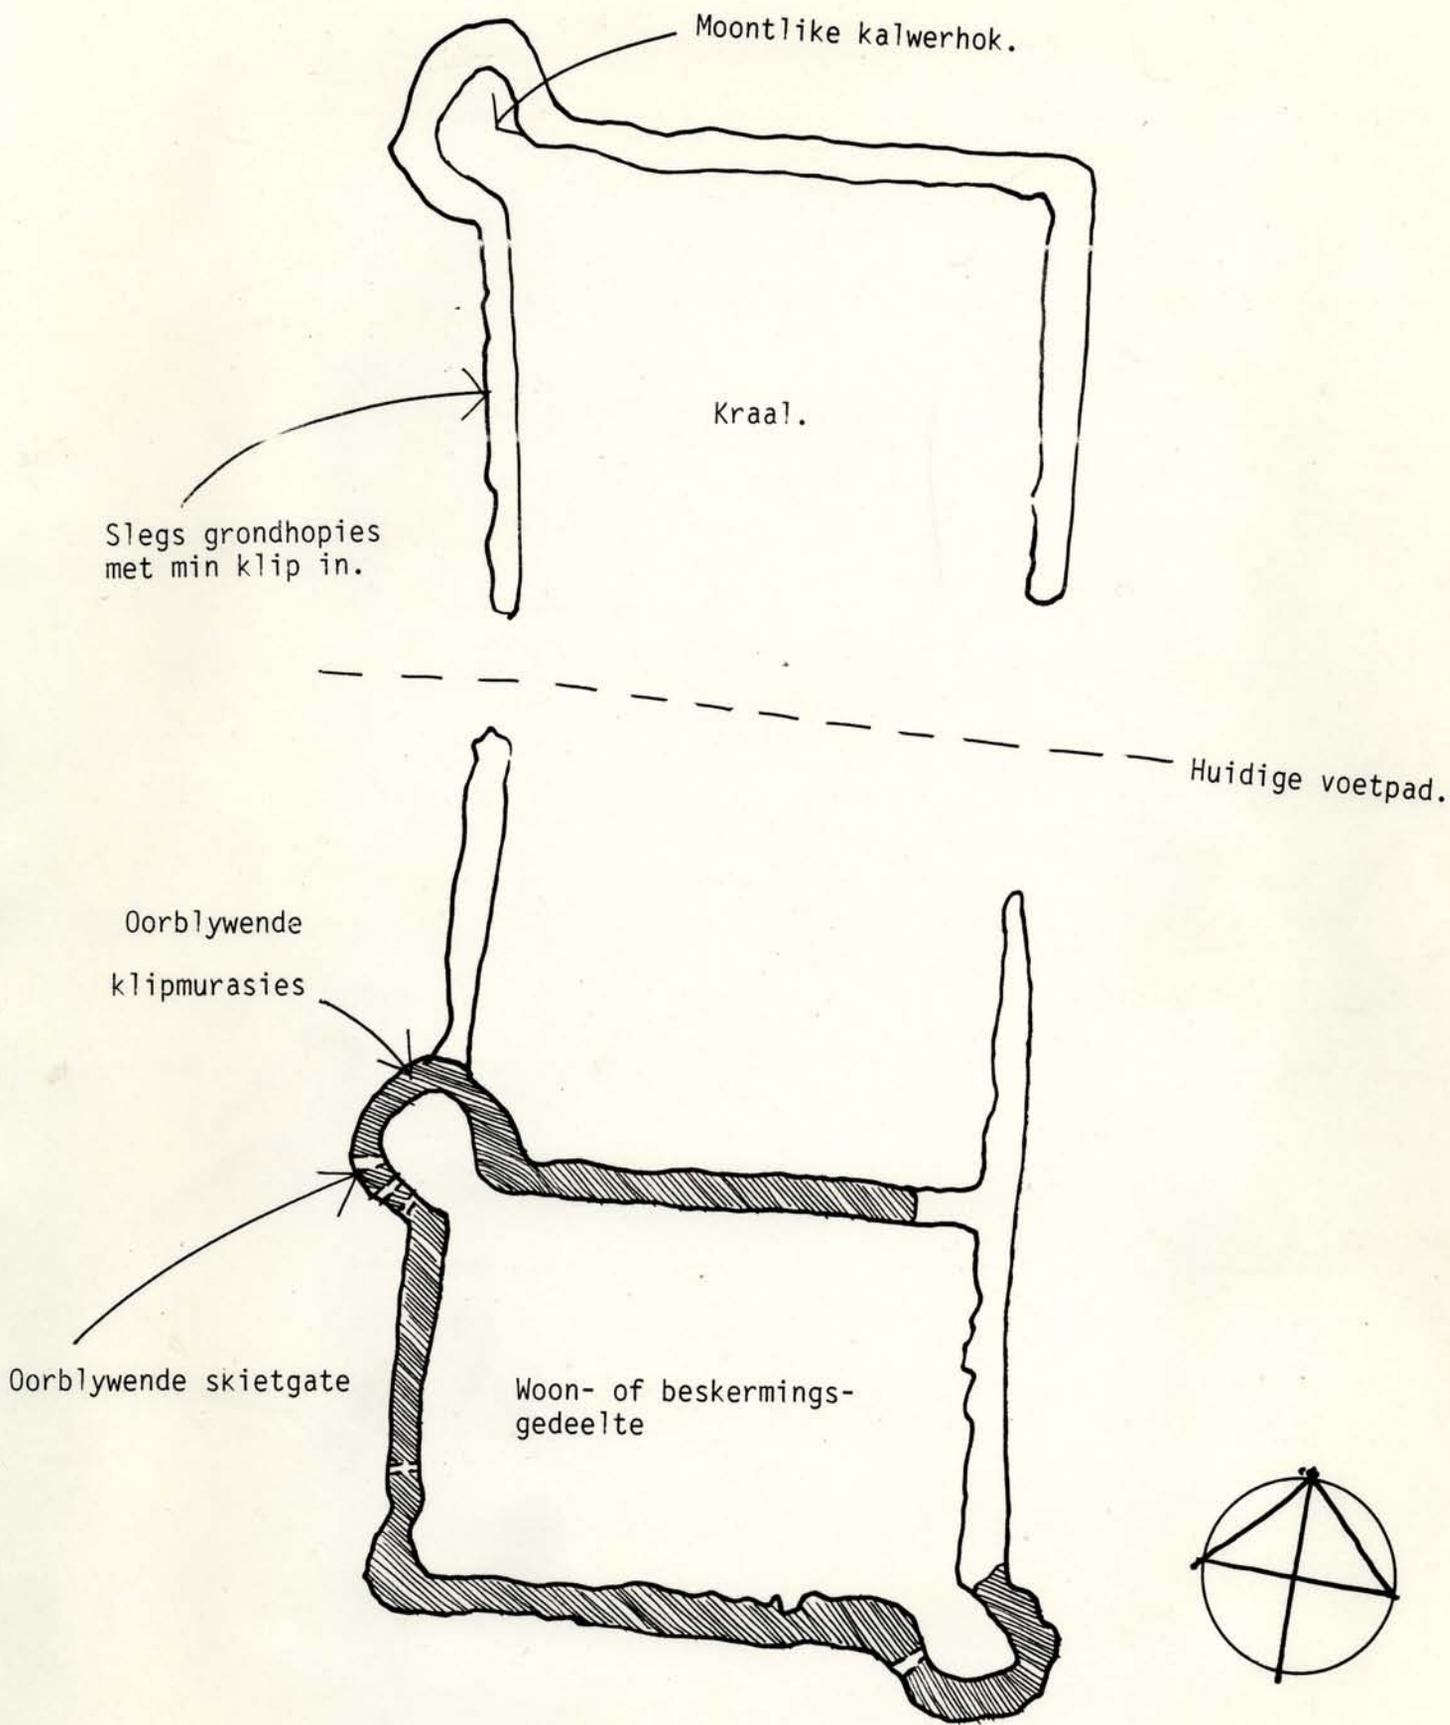
- 3.3. Plan bestaan uit twee groot ruimtes wat noord-suid agter mekaar lê, waarvan die suidelike deel moontlik die woonarea was, afgelei uit die feit dat daar twee bastions is, een op die noordwestelike hoek en een op die suidoostelike hoek (5). Sodoende kan die vier mure van die suidelike blok beskerm word. Die noordeblok was moontlik die veekraal, afgelei van die feit dat daar nie bastions is om al die mure te beskerm nie; wel 'n bastionvormige ruïne aan die noordwestelike hoek, wat moontlik die kalwerhok was. Verder is daar min van die mure van die noordeblok oor - in teenstelling met die suideblok, wat kan beteken dat die mure nie so hoog en breed was nie (3 & 6).

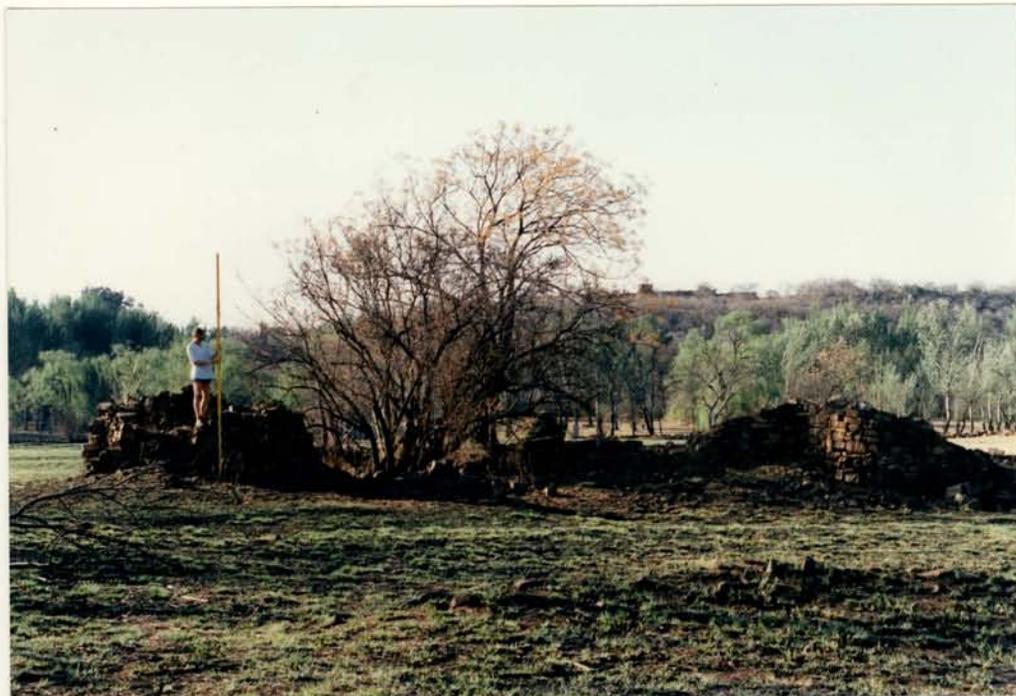
- 3.4. Die fort is moontlik gebou as addisionele beskereming tot die Merensky-fort toe die huise begin bou is, en ook ter beskerming van die weiding tussen hierdie fort en die Merensky-fort, dus teen die vyand vanaf die suide (kyk terreinplan van Museumdiens asook foto 2).

Foto 2. Suidaansig met Merensky-fort op die rif in die agtergrond.
