IDENTIFIKASIE 11.19, 11.20, 11.21, 11.22

Provinsie:	Transvaal	
Distrik:	Middelburg	
Naam:	Botshabelo Sendingstasie	
Gedeelte:	Motse-woongebied	
Huidige Gebruik:	Geen	Bron: Waarneming
Oorspronklike Gebruik:	Woonhuis	Bron: L Swiegers
Datum van oprigting:	na 1865	Bron: M Naudé
Skepper/bouer/maker:	Oorspronklike eienaar self	
Dokumenteerder:	A Eksteen, A Ferreira, S Nel

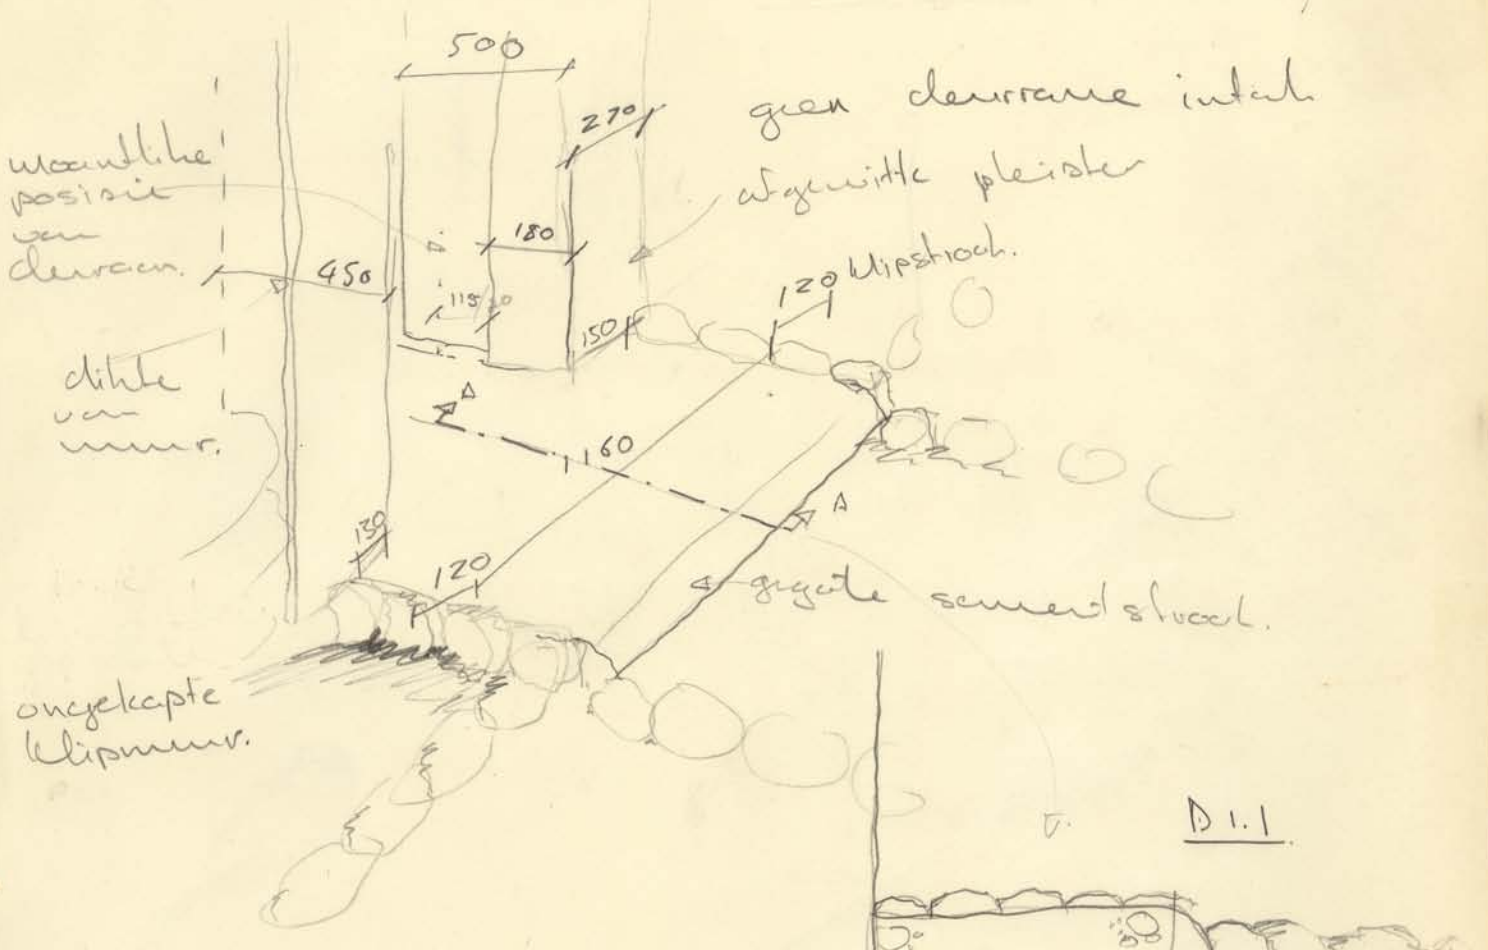
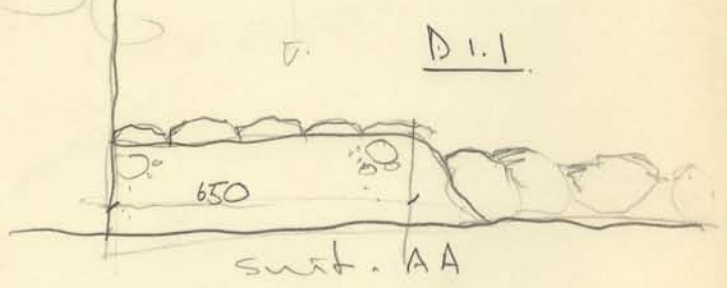
# Terrainshets 1. DETAIL 1 (Vergelyk ook Foto 4A en 4B)

voordeur drempel.

geen rame by voordeur in.

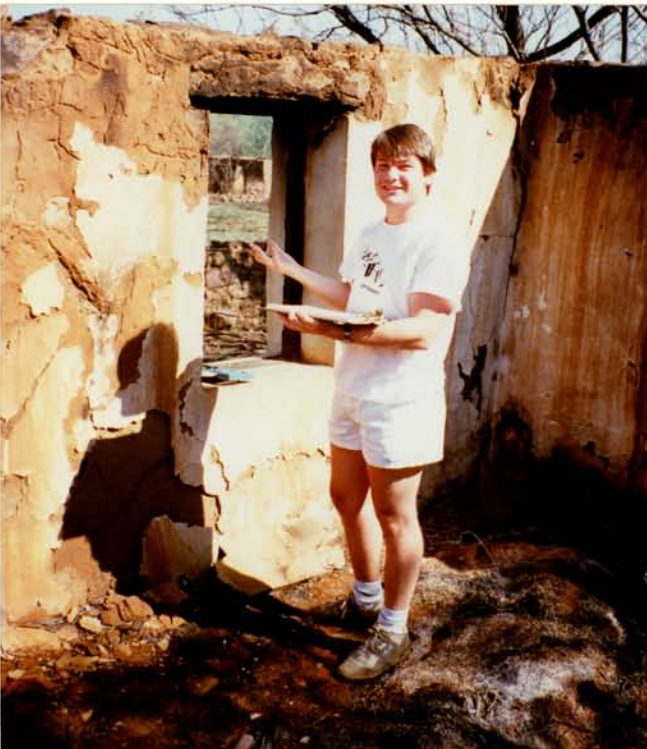
Gebou 11.19 met klipmure, binnemuur en pleisterwerk

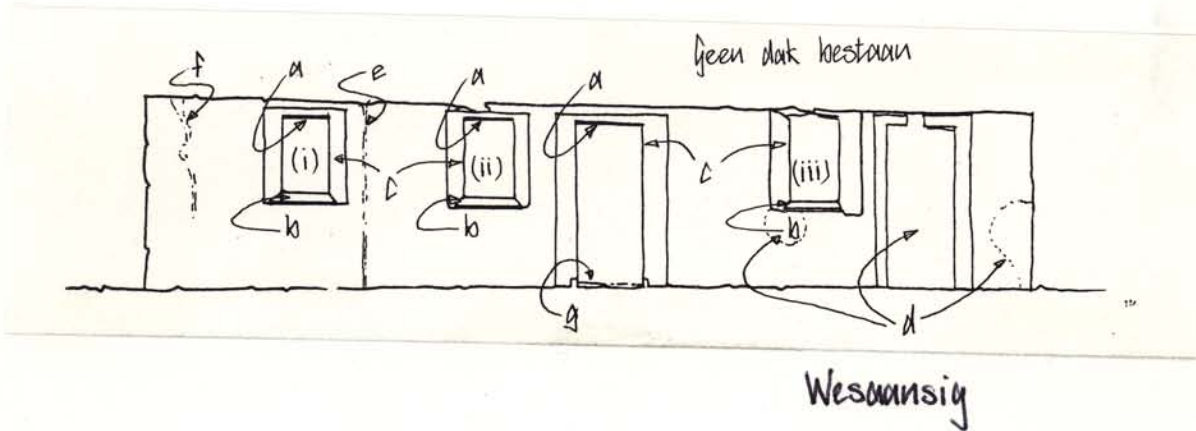
- a Houtlattei : 40mm dieps oor hele breedte van muur  
Afgewitte pleisterwerk loop tot net bo lattei vgl foto's 4h & i  
Rooi geverf
- b Sementlattei : Vgl detail z  
Moontlik voorafgegote vgl foto 4 i
- c Afgewitte pleisterwerk verskat plat vlak vir instalering van rame.
- d Inval klipmesselwerk : Sementmortel ipv gransement.
- e Aanbouingslyn
- f Kraak ngr wegsakking van noordemuur.
- g Krumpel
- h(i) Vensterraam in takt  
(ii) geen vensterraam  
(iii) Vensterraam in takt  
geen deurraam

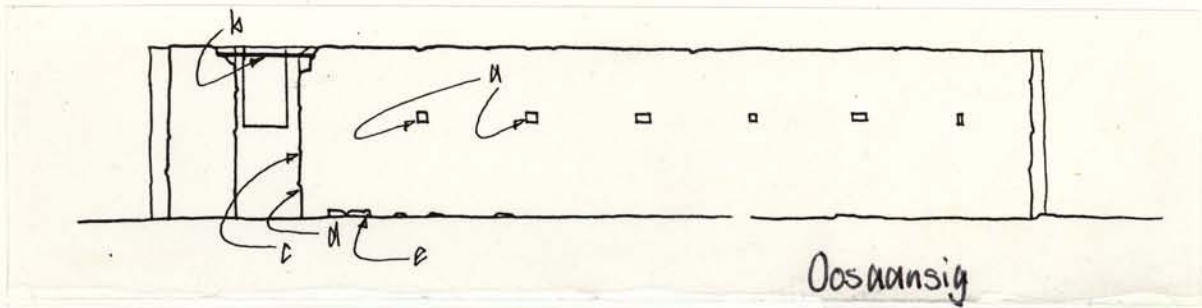
Ooswaansig

- a Gate in muur. Vgl foto's 4k, 4l en 4m
- gate vir bevestiging van kappe vir afdak.\*
- b Oorblyfsels van latrei - geen vert Vgl foto 4n.
- c Pleister nie omgevat soos op voorfasade nie. Vgl detail 3.
- d geen oorblywende deurraam.
- e gepakte klip. Moontlik klombak. Vgl detail 4

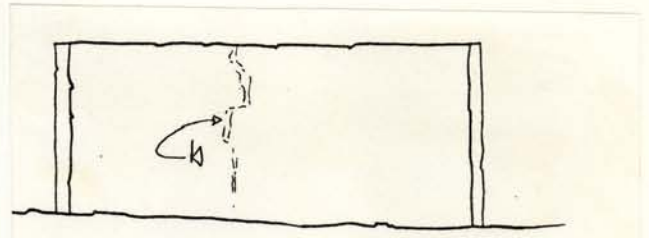
noordwaansig

- a Inval klipmesselwerk. Sementmortel ipv gransement. Moontlik dat deel van woning in kombuis was en hierdie nou invulwerk is van waar vorige skoorsteen eens was.
- b Kraak in noordemuur agv uitstropkragte. Vgl foto's 4o en 4p.
- c Kombuis gebou.

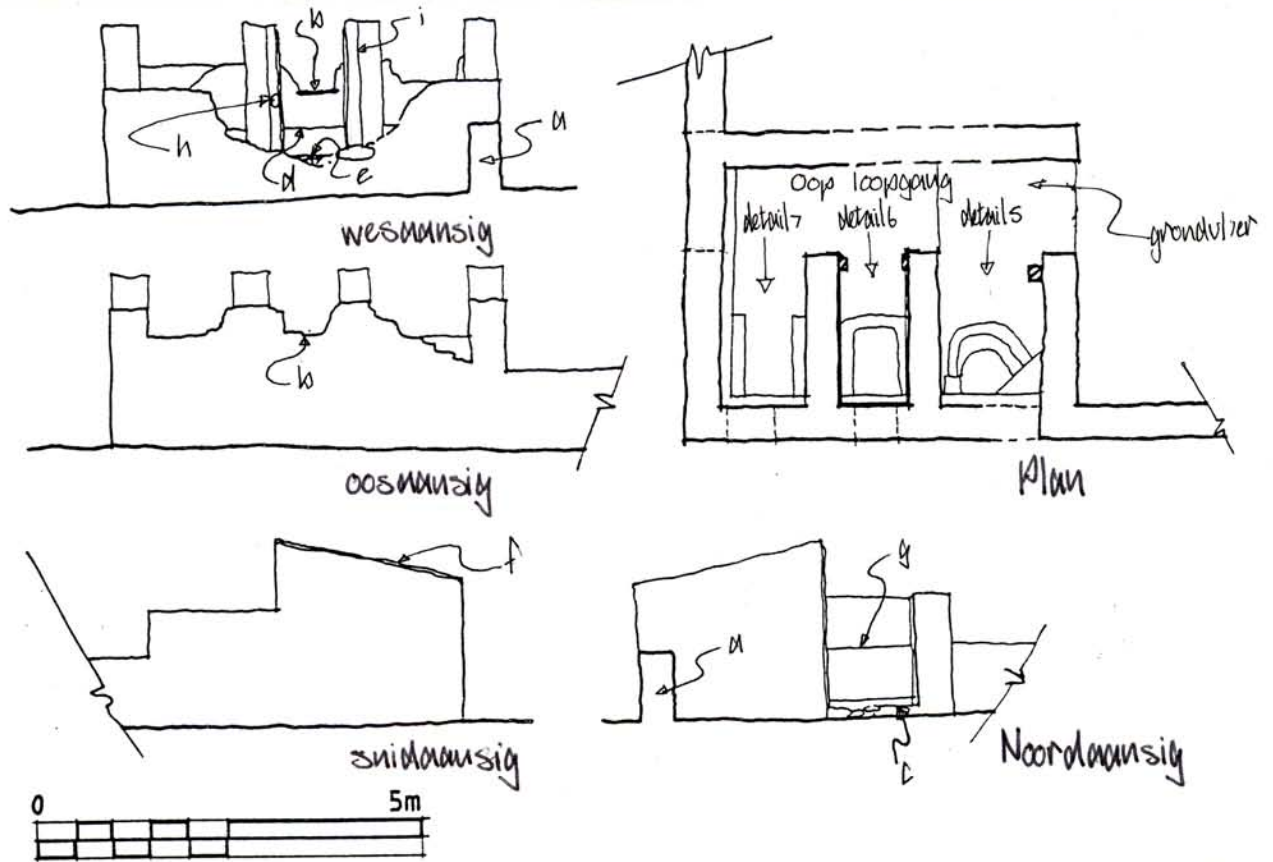
- a Grensmuur (drooggepakte klip)
- b Vensterbank van plat klippe gepak. Montlik net ventilasiegat. Vgl detail 6 en foto 4z
- e Pleister eindig. Vgl foto 4z  $\approx$  detail 6
- d Lys. Vgl details  $\approx$  foto 1s
- f Trappie 100 mm hoog
- f Dakbedding oorspronklik sink (helling te laag vir grensdak)
- g Lys. Vgl detail 7  $\approx$  foto 4 dcl
- h Inskripsie in pleisterwerk. Vgl detail 6  $\approx$  foto 4 ml
- i Einde van pleisterwerk.

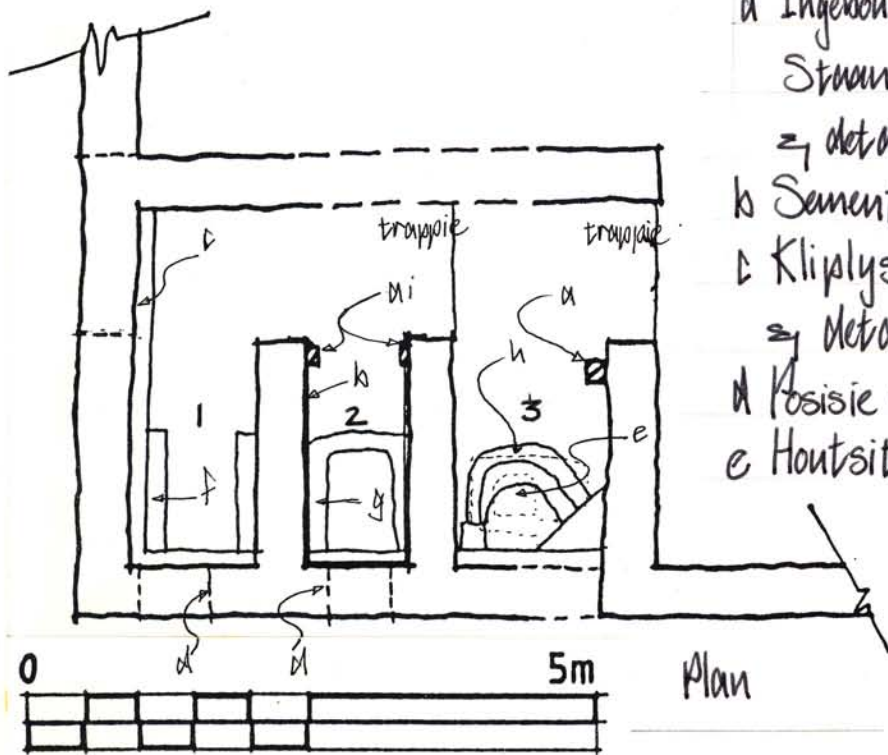
\* Ingeboude kleisteenmuurtjie (gyppleister)  
 Staan net nog 300 hoog. foto 4 y  
 z detail 5 (Moontlik v. inpas v. deure)  
 b Sementpleister. Net in deel z (Det. 6)  
 c Kliplys. Loop reg om. Vgl foto 4 dd  
 z detail 7  
 d Posisie van ventilasiegate  
 e Houtsitplek van geboude toilet  
 Vgl foto 4 y z detail 5

f Geboude klipmuur. Vgl detail 7 z foto 4 cc  
 g Kliprand. Vgl detail 6 z foto 4 z  
 h Klipmesselwerktoilet (sementmortel)
