DEPARTEMENT ARGITEKTUUR UNIVERSITEIT VAN PRETORIA KOPIEREG 1990

OPNAME VAN GEBOUE TE BOTSHABELO VIR DIE STADSRAAD VAN MIDDELBURG

Gebou 11.3, 11.4

## IDENTIFIKASIE Gebou 11.10, 11.11

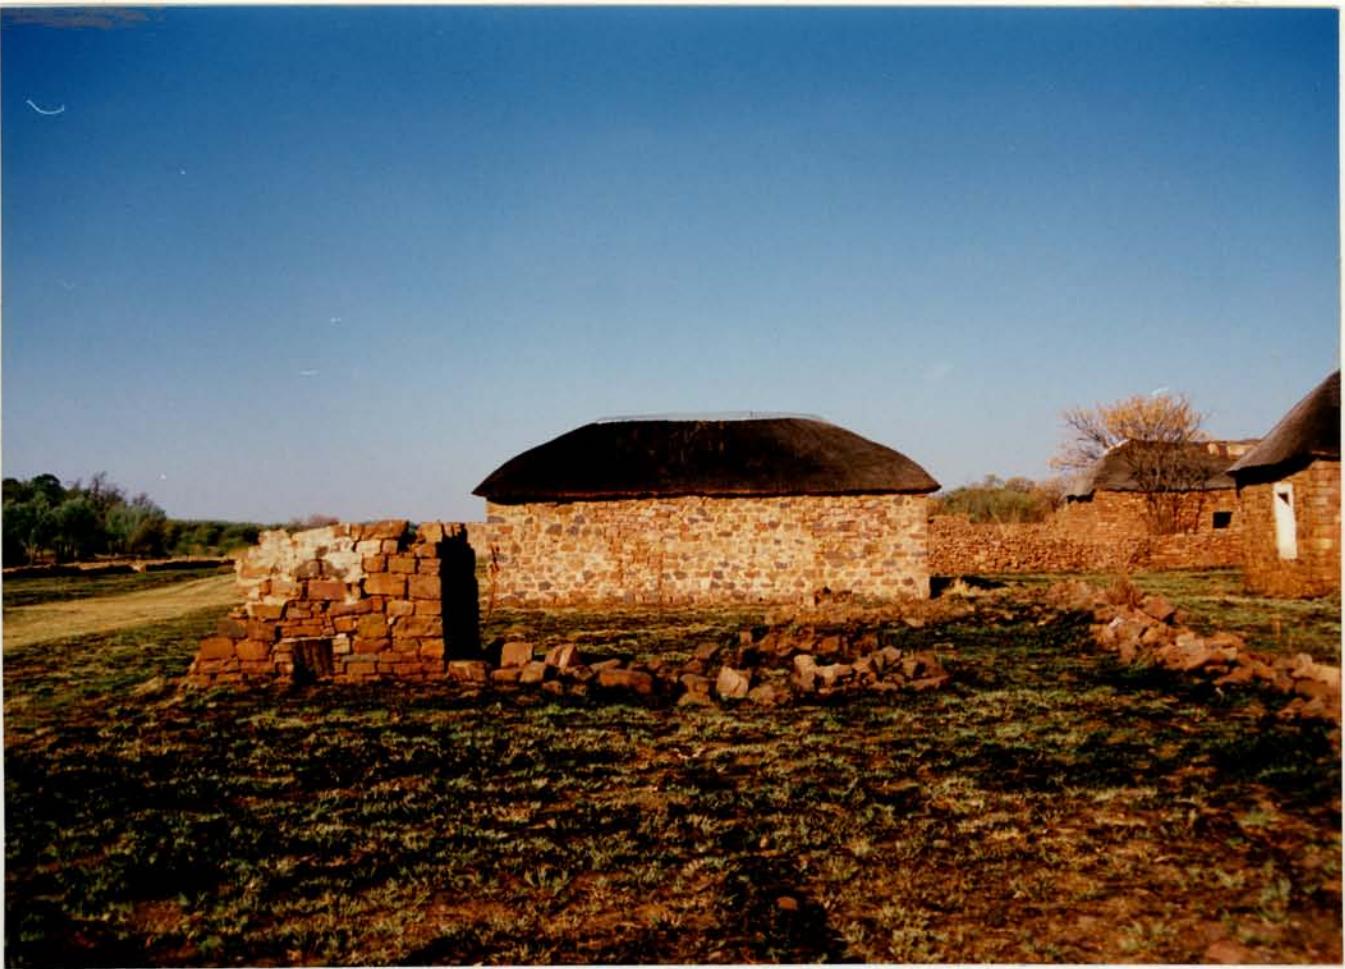
3.1. The structure is a single-space outbuilding which lies parallel to the main thoroughfare and adjoining house (11.10). A stone wall, now in ruins, starts in the proximity of the south western corner and runs perpendicular to the west facade, eventually forming an L-shape. These walls together with the west facade of the building form a rectangular space (enclosure) in which is found the ruins of an outbuilding and an oven [?] (Photo 1).

1. Building from the west with outbuilding and remains of garden wall

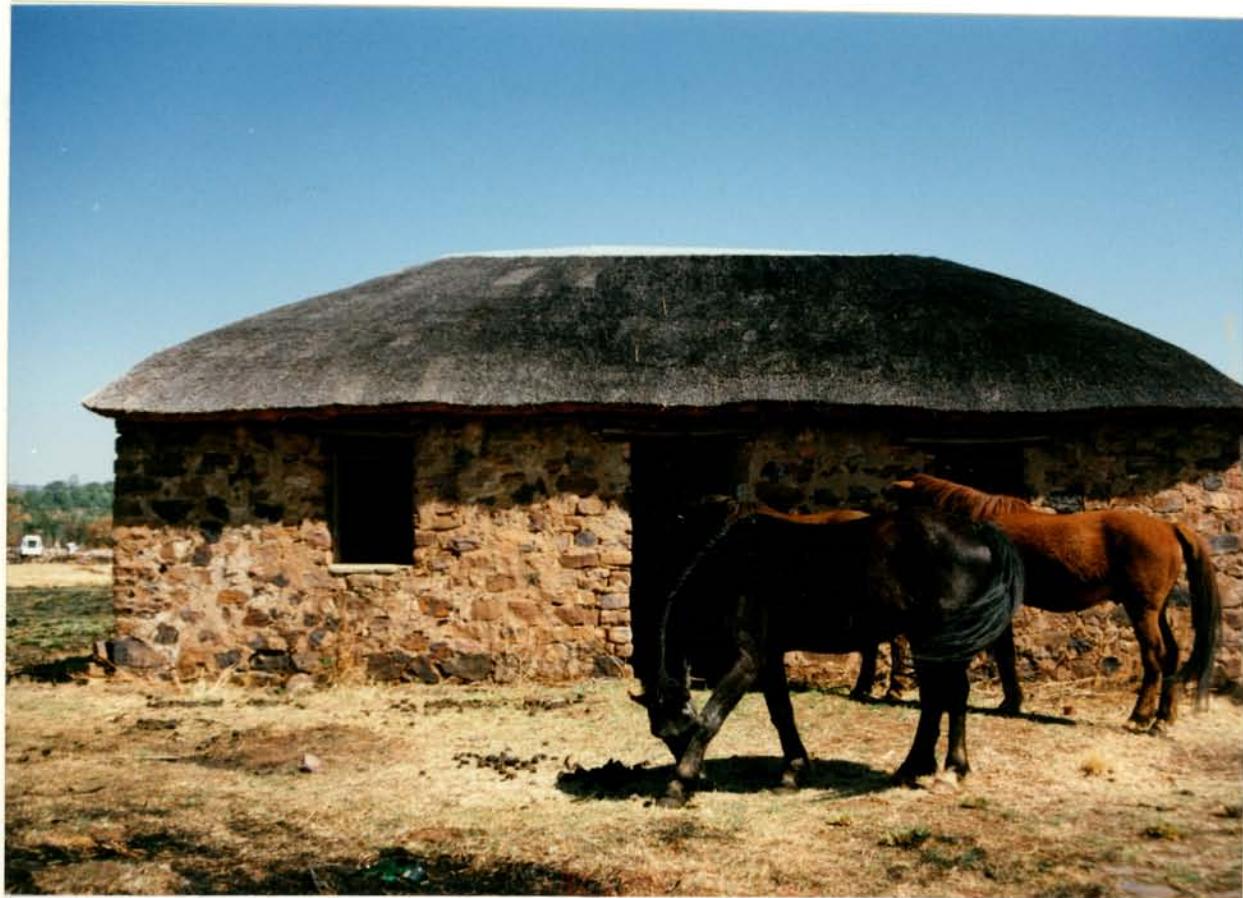
The original use of the building could have been as a kitchen [?]. At present the building is used as a shelter for horses (2).

2. Eastern facade

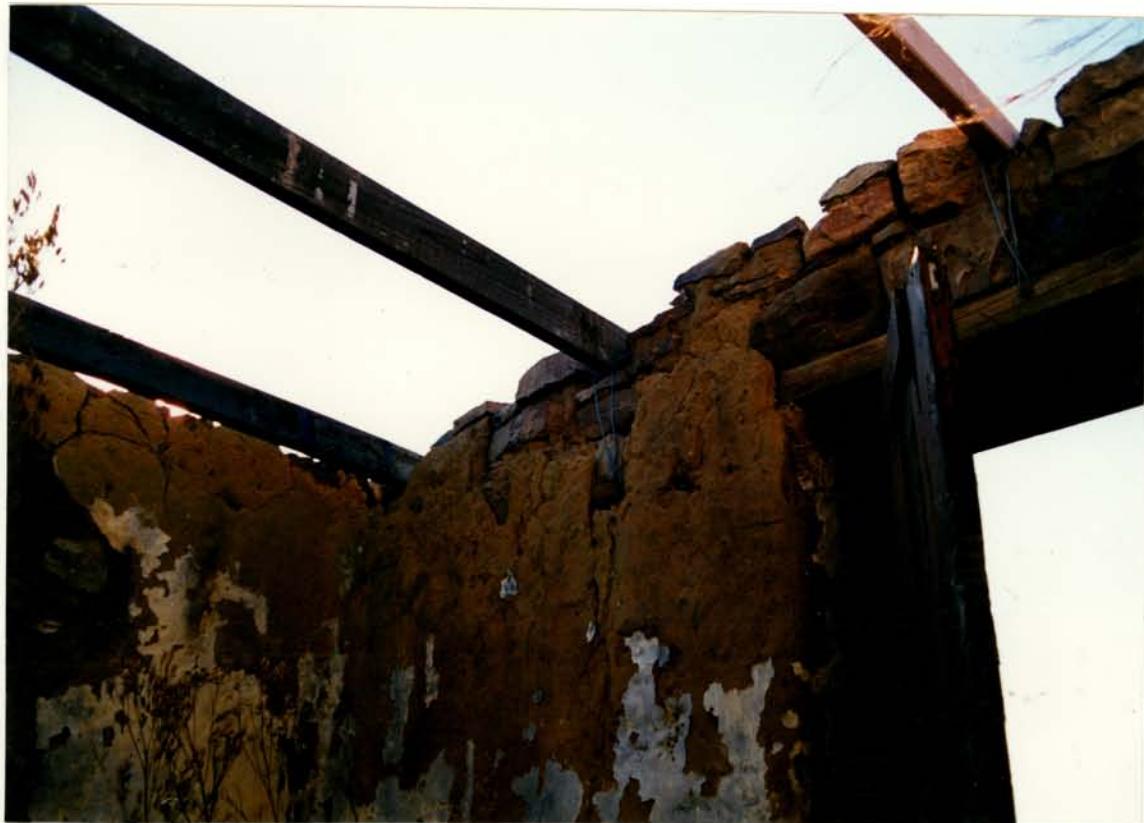
6. Dakbalke vir platdak oor aanbouing

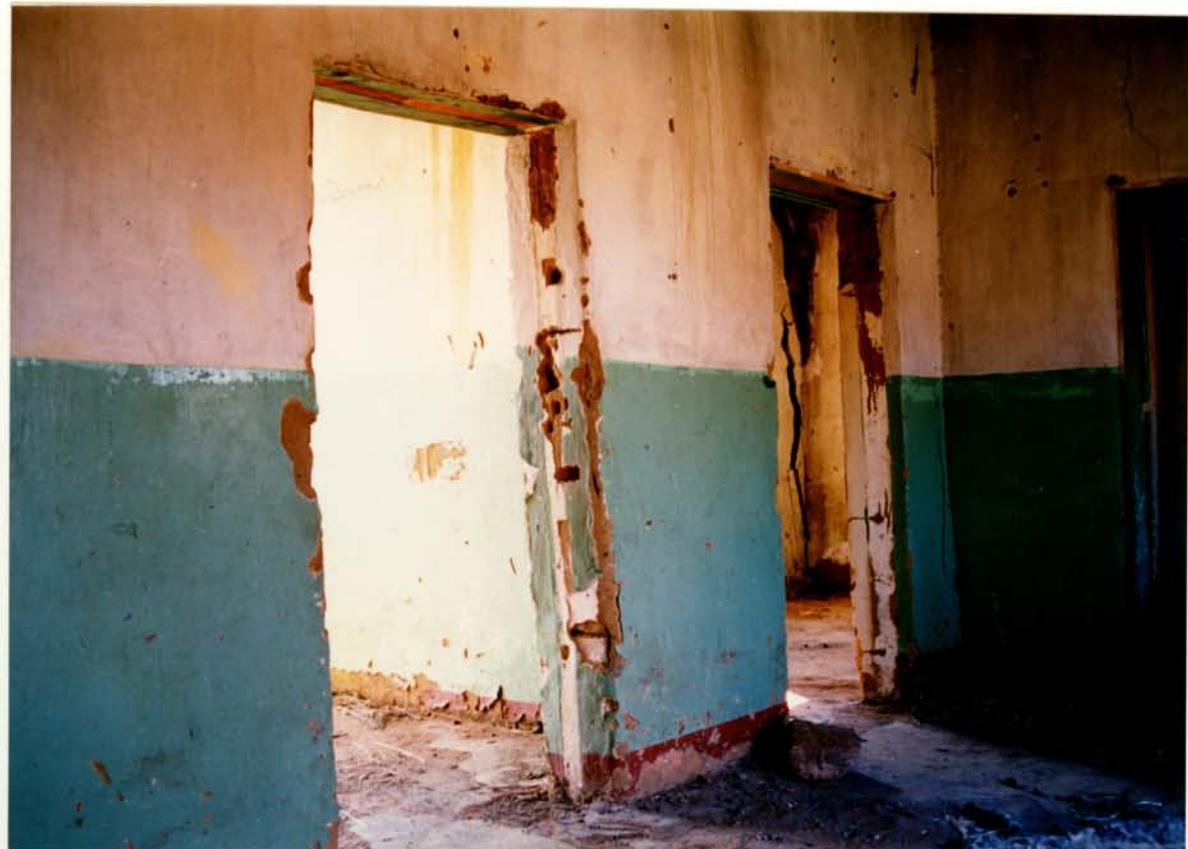
Binnemure is gepleister en geverf: rooi "vloerlys", groen dadovlak en hierbo wit. Oorblywende verwerkte houtwerk soos deurkosyne is groen met tekens van 'n vroeëre blou periode.

13. Pleister en geverfde vloerlys en dadolyn

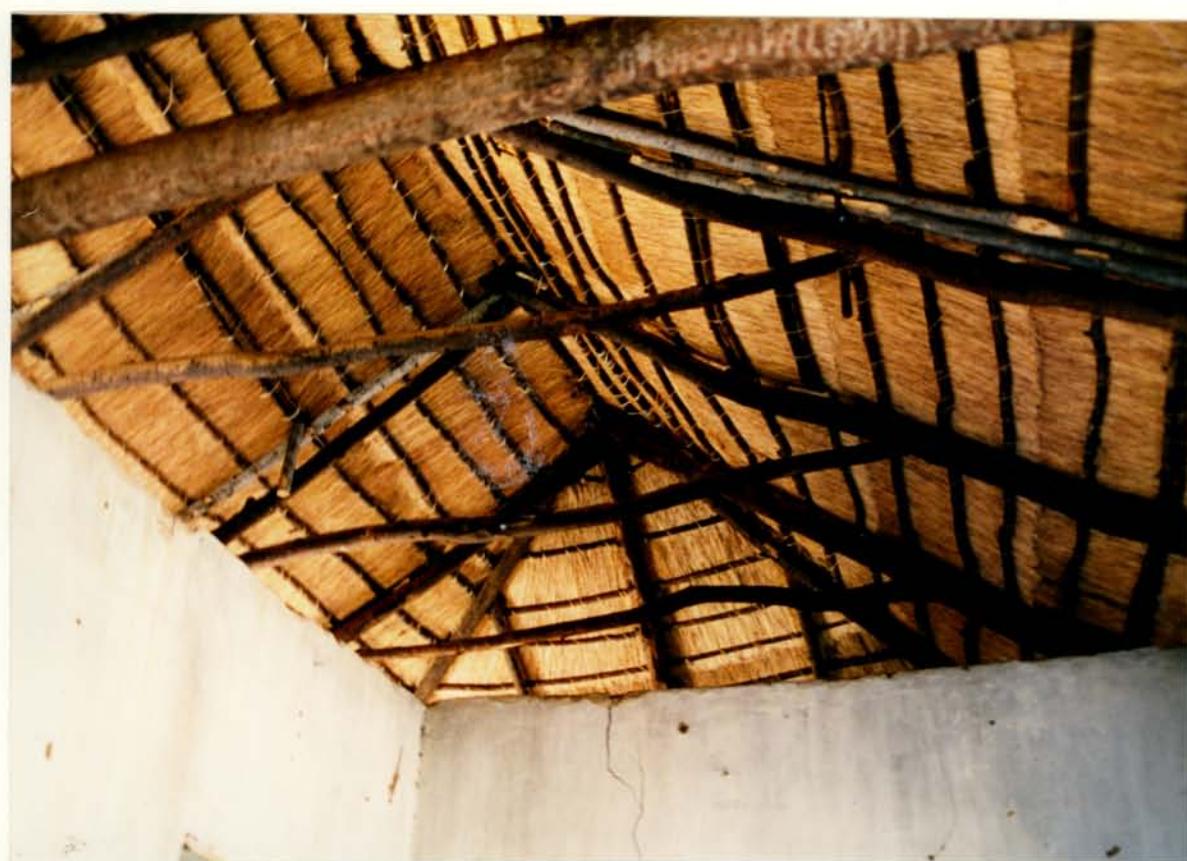
Die dak is van gras en het geen plafon aan die binnekant nie. Die dakruimte is sigbaar vanuit elke kamer aangesien die binnemure se hoogte wissel tussen 2000 - 2200 mm. Visuele skeiding kom dus tussen vertrekke voor, maar elke kamer is nie geskei in terme van klank nie. Die dakkonstruksie en afwerking is redelik nuut en in ooreenstemming met die ouer voorbeeld elders detailleer.

14. Binnemure en dakruimte

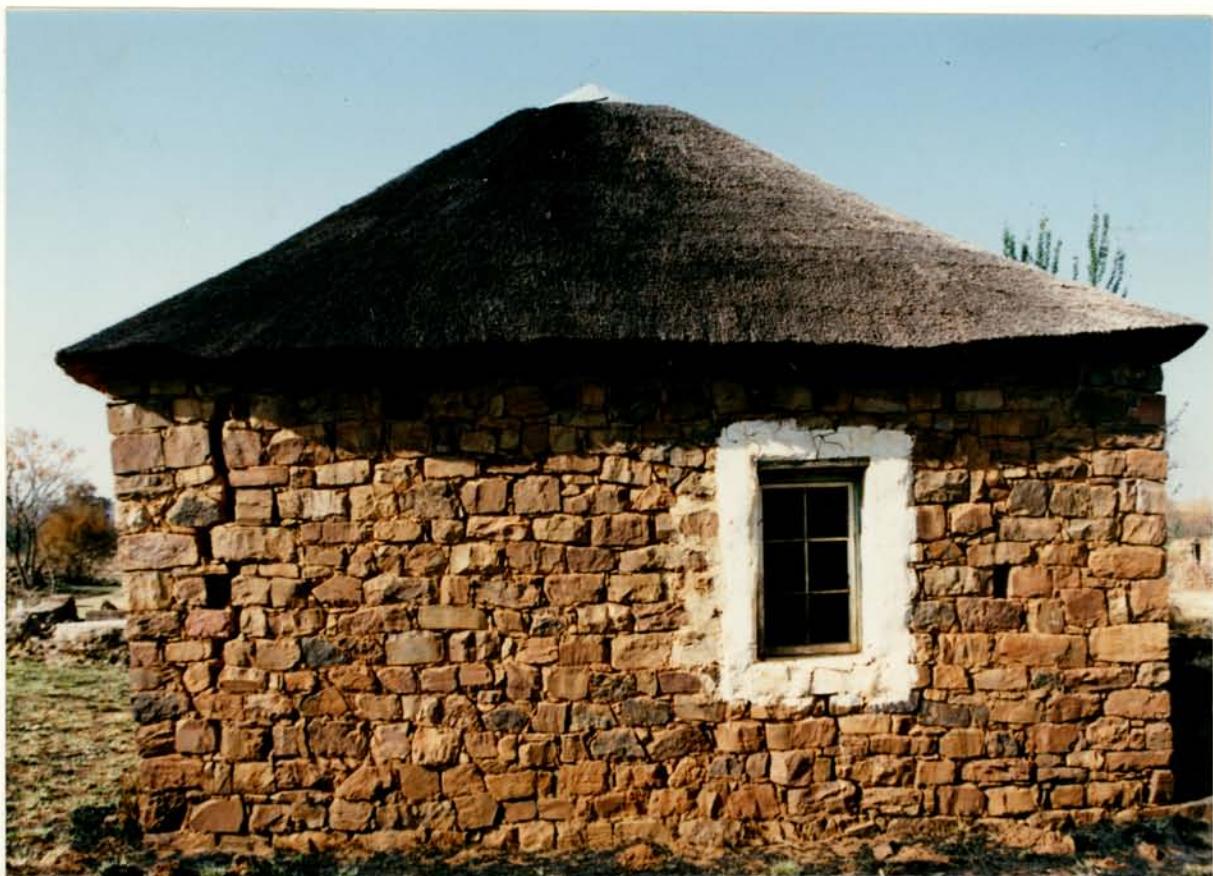
Buitemure wat skynbaar na buite kantel en lostrek van binnemure; die aangeboude gedeelte behoort teen verval beskerm te word, minstens deur van 'n tydelike dak te voorsien (foto's 1, 2, 18, 19, 20, 27).

19. Kraak in noordemuur

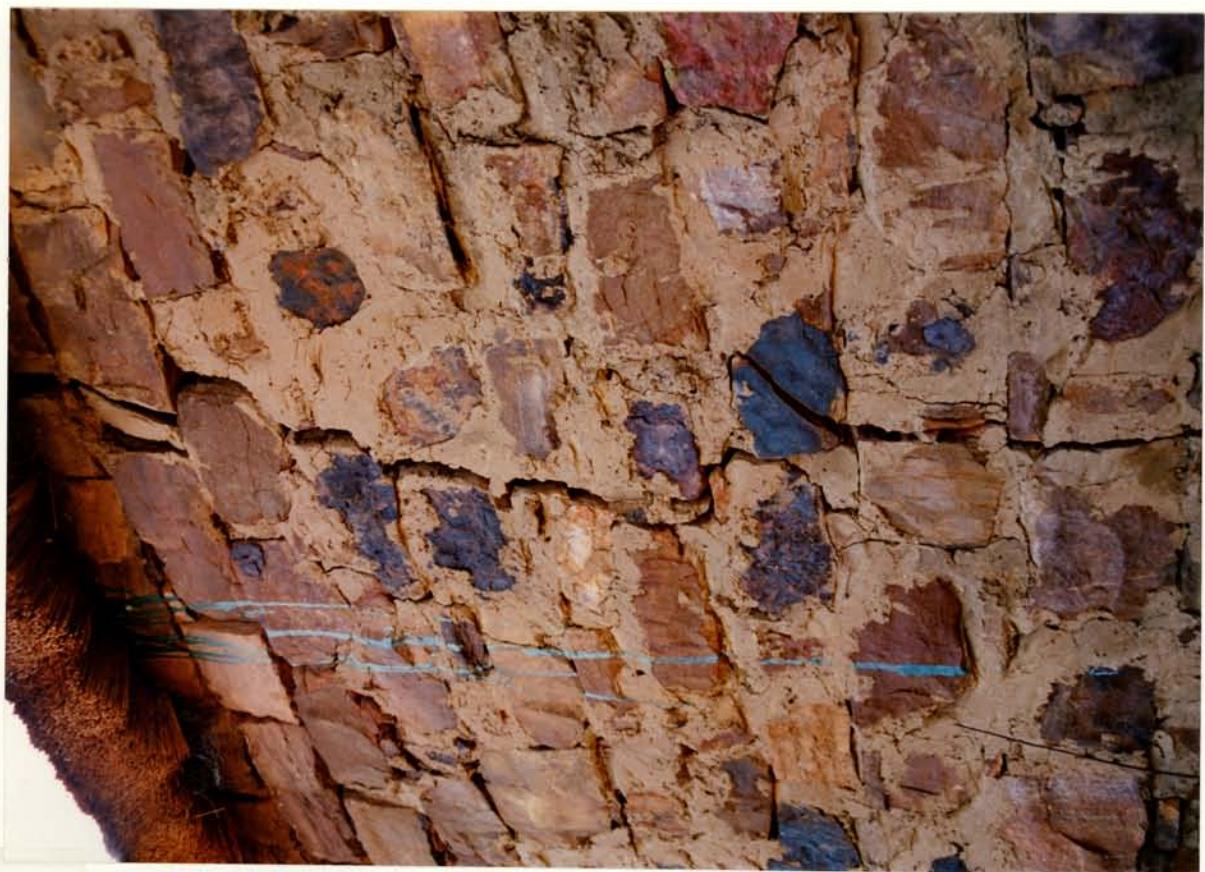
21. Gat (vir steierwerk) in noordemuur

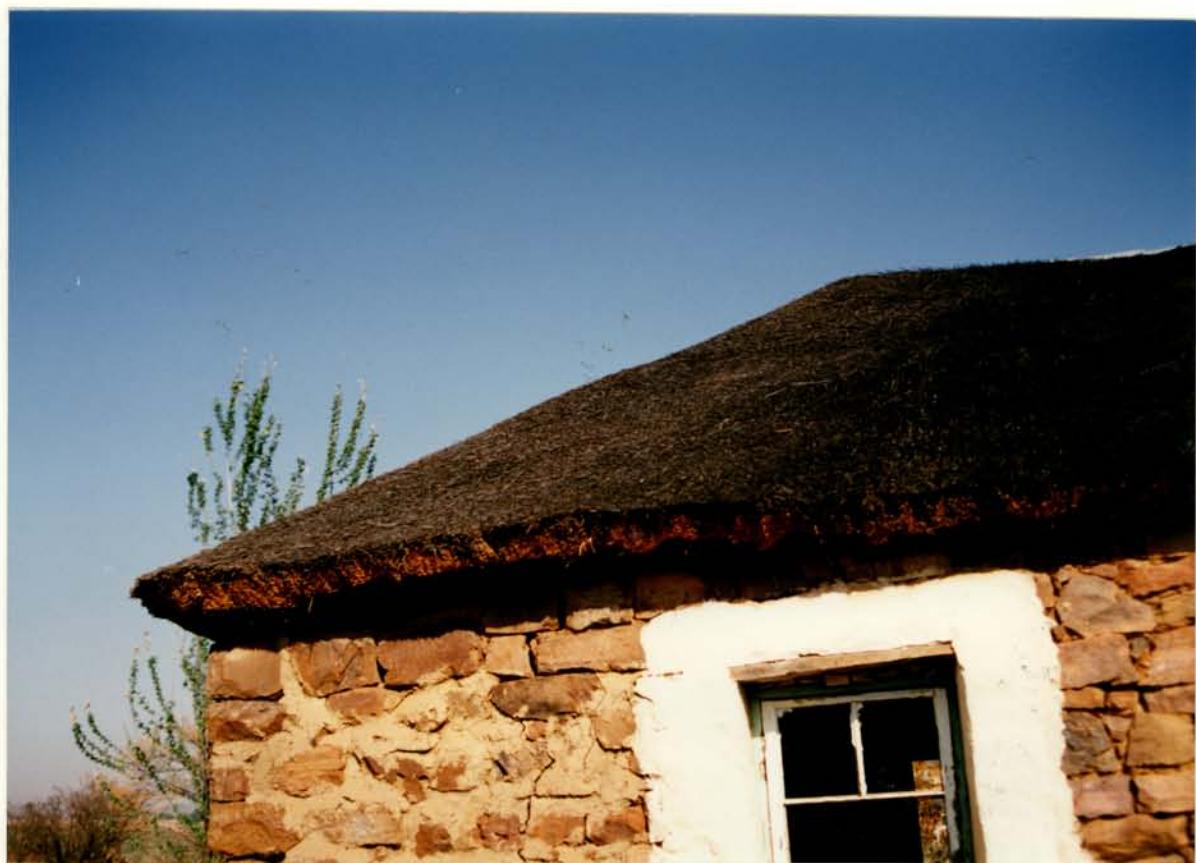
28. Toegeboude venster in suidemuur van binne

**Bybouings:** Kamer op die suidwestelike onder 'n plat dak is later aangebou, 'n venster is om onverklaarbare redes in die suidemuur toegebou waar ook gedeeltes van muur herstel is. Die dak is 'n latere rekonstruksie.

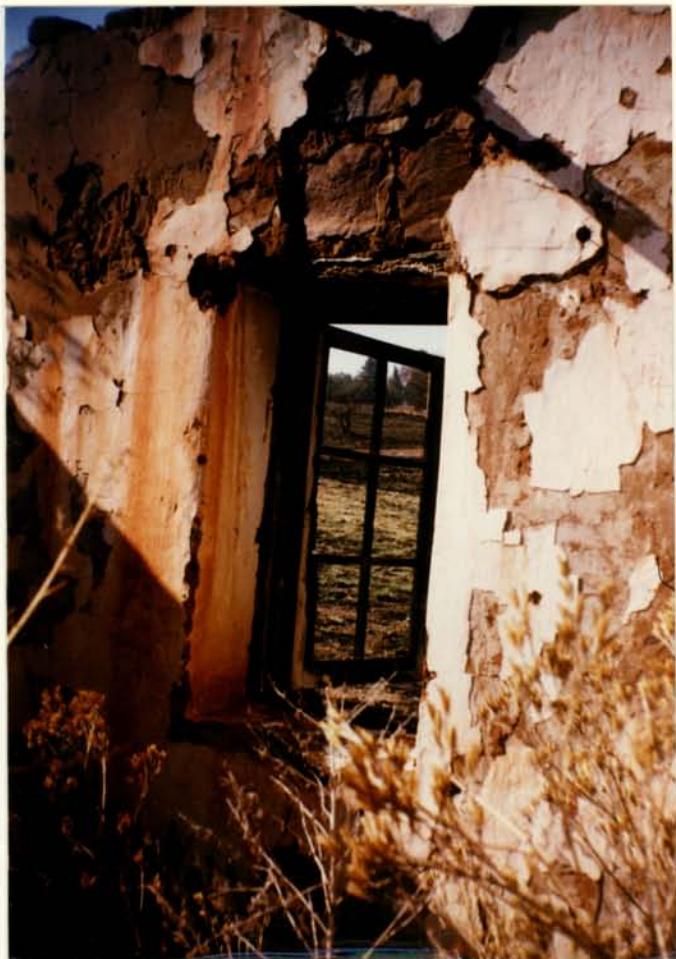
5. Sentrale venster, suid

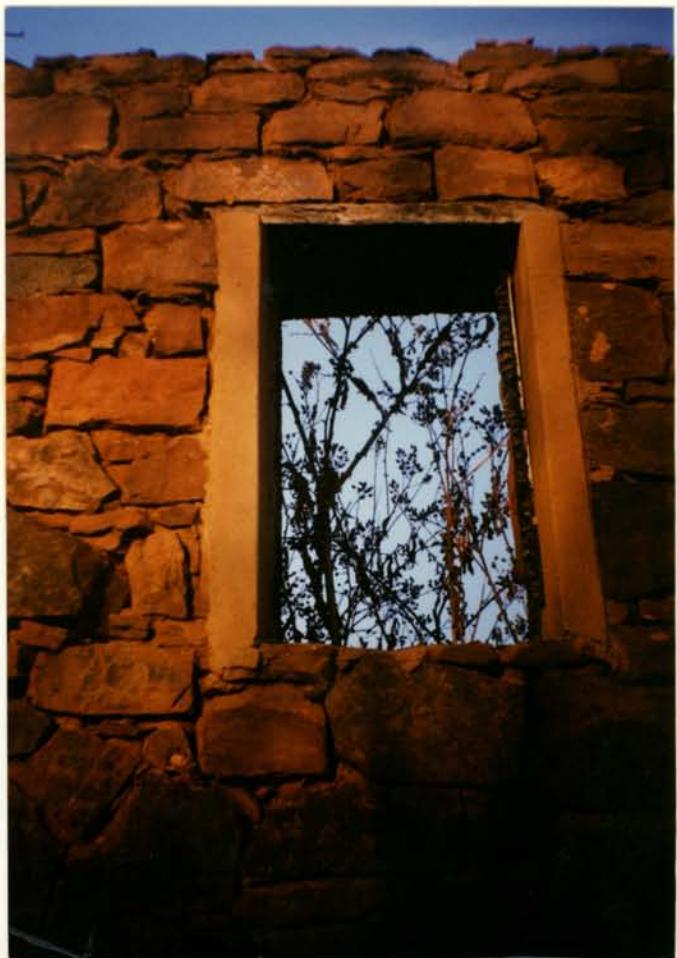
7. Suidvenster op weswaansig
